# Informe del proyecto de señalamiento vial de la Ruta Nacional N° 6, Corobicí (Ruta 1)-Palмира de Cañas

| Ficha Técnica del Documento | | |
|---|---|---|
| <b>1. N° Informe</b><br>MOPT-03-05-01-0806-2022 | <b>2. N° de Expediente</b><br>RE-LI-EB-22-0412 | |
| <b>3. Título</b><br><br>Informe del proyecto de señalamiento vial de la Ruta Nacional N° 6, Corobicí (Ruta 1)-Palmira de Cañas. | <b>4. Fecha del informe</b><br><br>20 de diciembre de 2022 | |
| <b>5. Institución ejecutora</b><br><br>Ministerio de Obras Públicas y Transportes<br>Dirección General de Ingeniería de Tránsito<br>San José, Costa Rica<br>Tel: (506) 2226-5411 | <b>6. Institución receptora</b><br><br>Consejo de Seguridad Vial | |

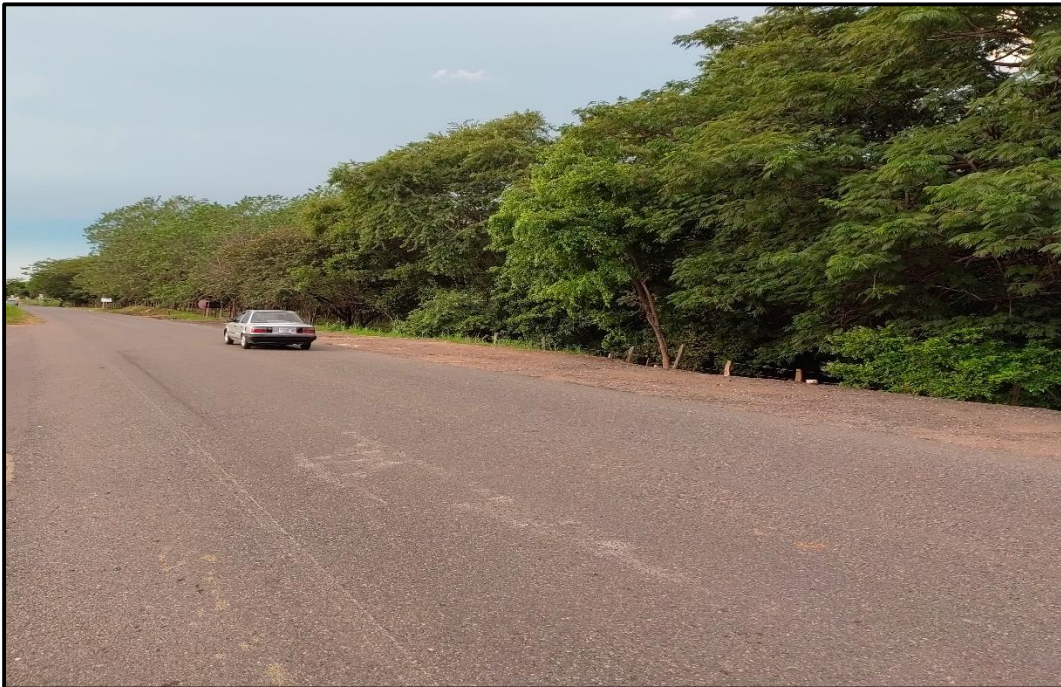
**Imagen N° 2.** Tramo de Ruta Nacional N° 6 sin demarcación.

Del total de 13 km que conforman el proyecto de demarcación de las Ruta Nacional N° 6; se requirió el punteo de 13 km y la medición de centro de la calzada, debido a que muchos tramos presentan un recarpeteo total de la superficie de rodamiento.

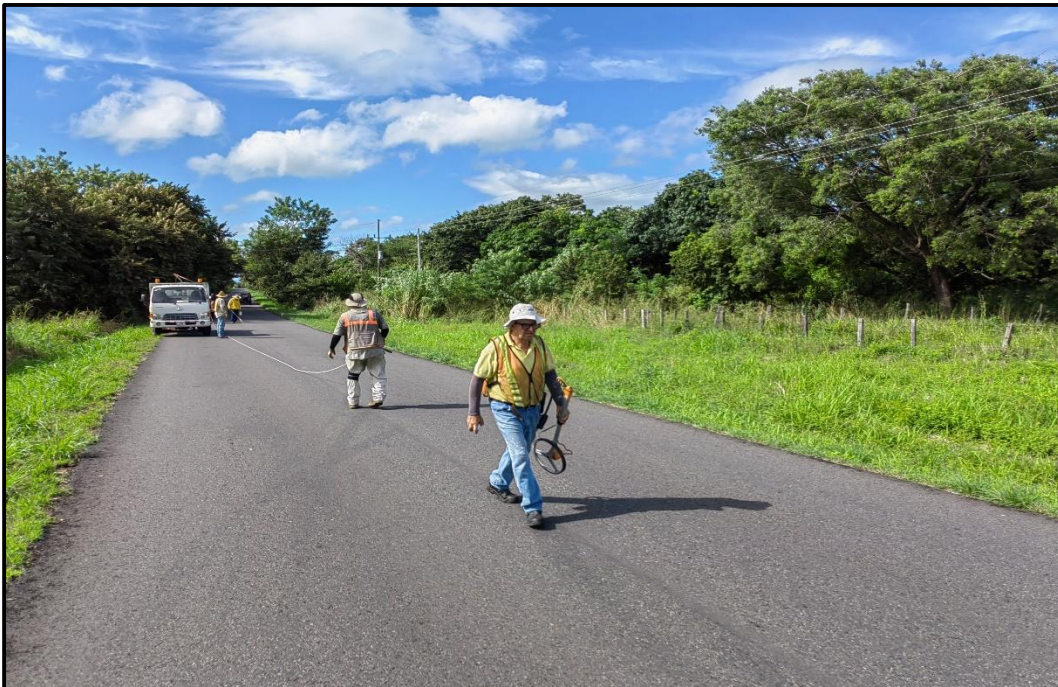
**Imagen N° 3.** Trabajos de punteo de línea de centro.

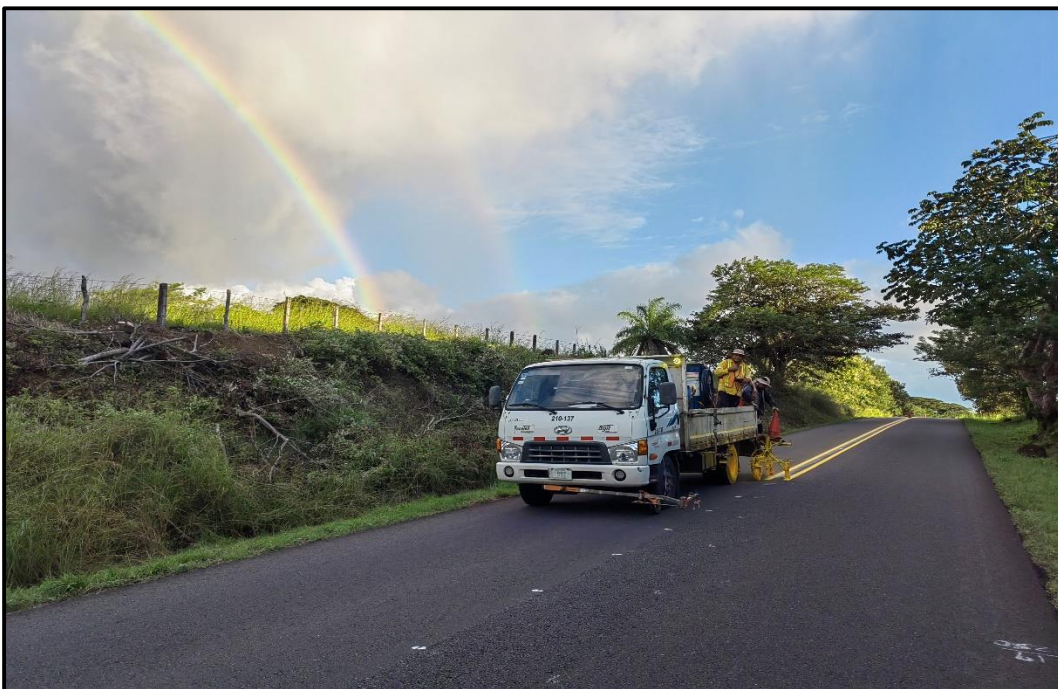
**Imagen N° 4.** Máquina demarcadora.

Los trabajos se realizaron con una maquina demarcadora de pintura auto propulsada, el equipo 469-049 perteneciente a la oficina regional de Siquirres, los cierres se realizan en longitud de 1,2 km; distancia la cual es la que se pueden realizar los cierres por el alcance de los radios de comunicación. Los cierres los realizan 4 funcionarios que sirven de puente con los radios de comunicación en los diferentes puntos del área de trabajo con el afán de verificar el secado efectivo de la sección demarcada.

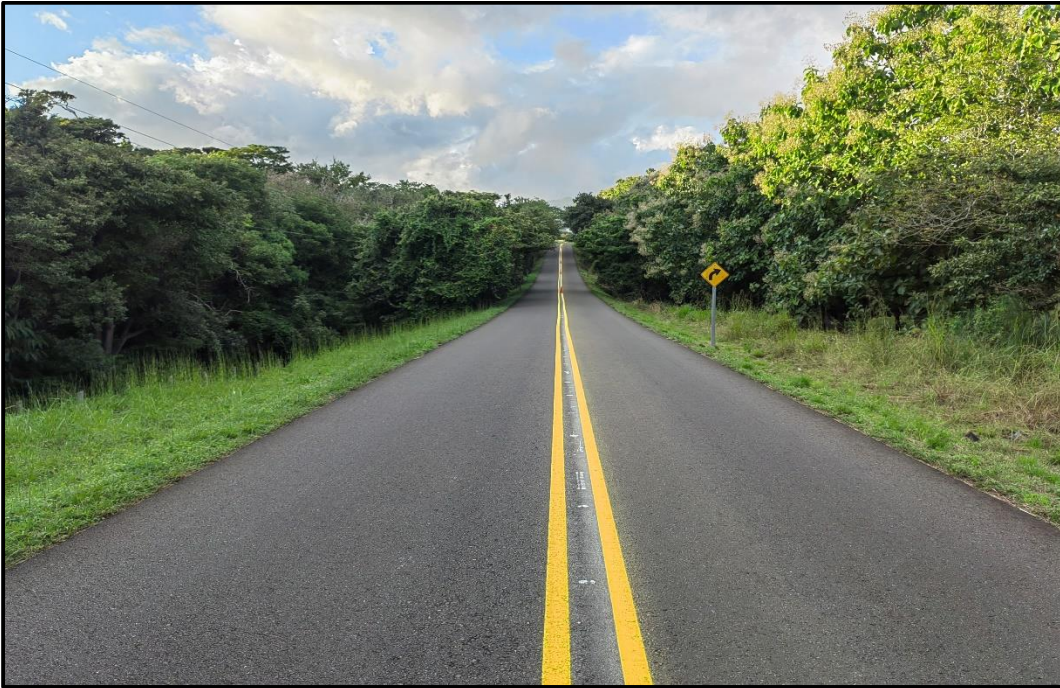
Imagen N° 5. Acabado línea continua de centro amarilla.

Se demarcaron 13,6 km de línea continua doble de centro amarilla, se demarcaron zonas de adelantamiento con línea intermitente de centro amarilla en lugares donde se cumplía con los criterios técnicos y se eliminaron zonas de adelantamiento que no cumplía con los criterios de longitud y visibilidad, por lo que este apartado se logró cumplir al 100 %.

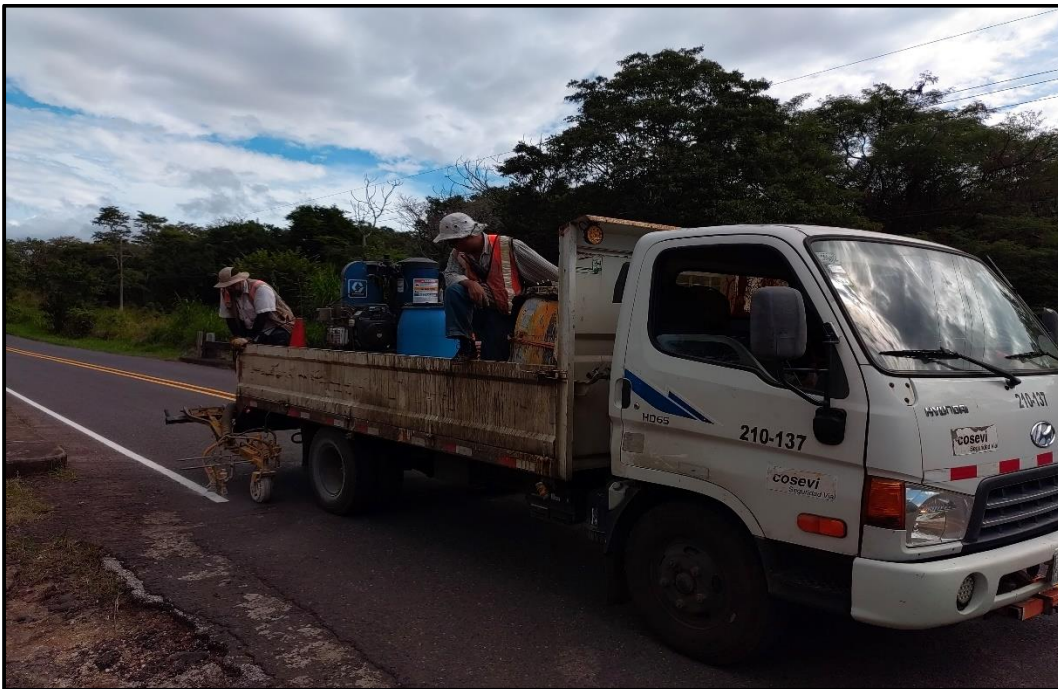
**Imagen N° 6.** Demarcación de línea de borde blanca.

Los trabajos fueron realizados por una cuadrilla de tres miembros y con una máquina demarcador autopropulsada, la misma pertenece a la oficina regional de Siquirres, equipo 469-049. Es importante mencionar que dicha cuadrilla además de realizar la demarcación de la línea de borde, debía de realizar la limpieza de maleza o tierra que se presenta en los bordes de la calzada; lo anterior debido a que se encuentran suspendidos los trabajos de mantenimiento vial de CONAVI.

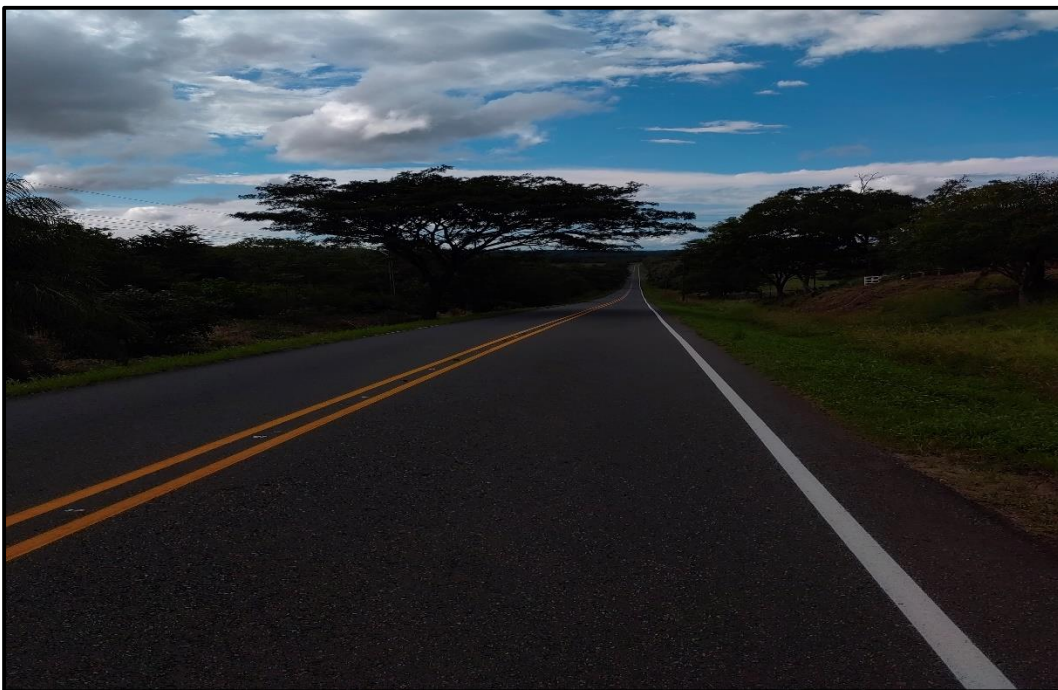
**Imagen N° 7.** Línea de borde continua blanca demarcada.

Se demarcan 26,0 km en total, cumpliendo la meta al 100%, los trabajos se centran en la demarcación de líneas continuas de borde blanco y líneas blancas intermitentes en las salidas de bahías de autobuses.

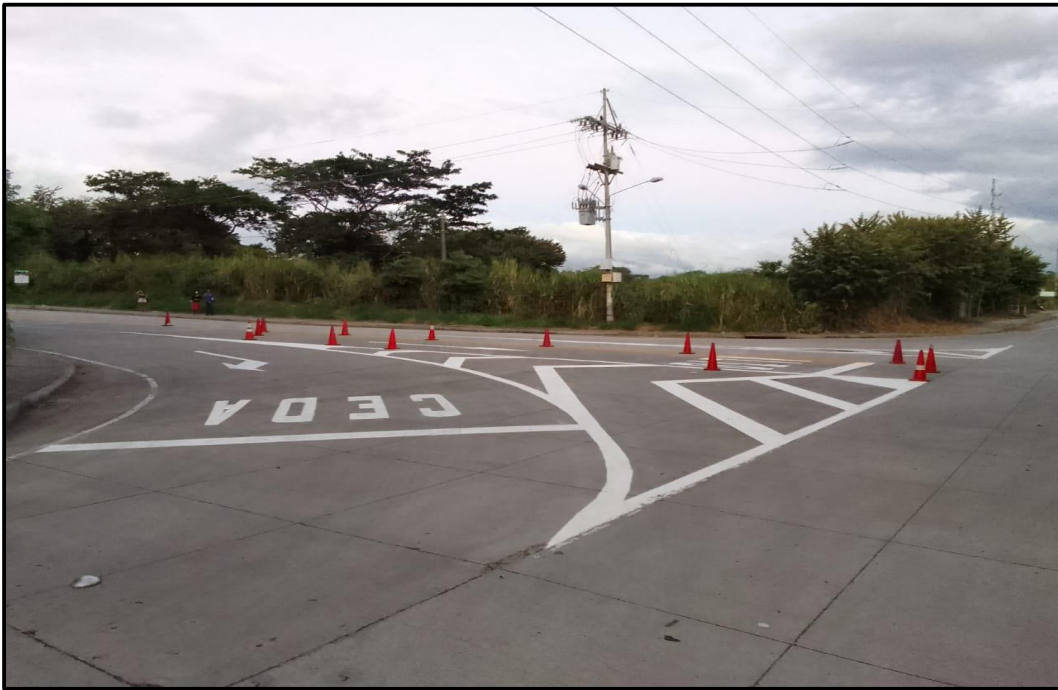
**Imagen N° 8.** Demarcación islas canalizadores, flechas direccionales y letreros.

Se realizó la demarcación de letreros en el pavimento con una cuadrilla de 3 personas; dichos rótulos incluyen letreros de alto, islas canalizadoras amarillas, letreros de escuela, letreros de KPH, letreros de ceda, flechas direccionales, líneas de paro.

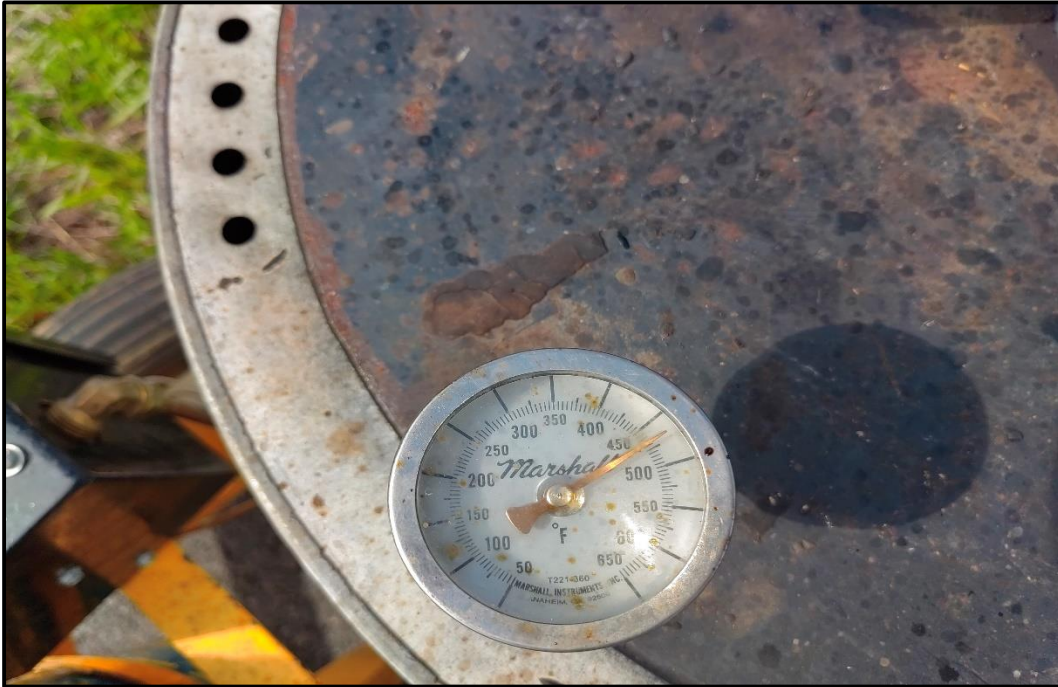
Imagen N° 9. Temperatura del bituminoso utilizado.

Se realiza la colocación de captaluces utilizando 1 máquina para calentar el bituminoso que sirve como pegamento para los mismos, se utiliza una única cuadrilla de 9 miembros; ya que por motivos de seguridad 3 funcionarios se encargan de la regulación del tránsito.

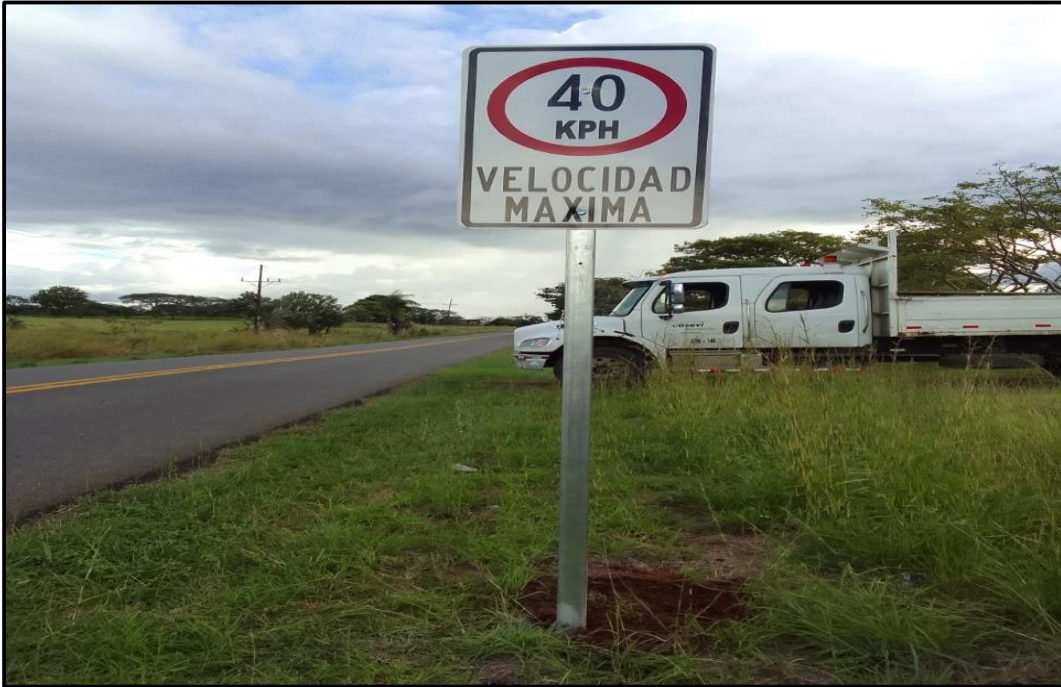
Imagen N° 10. Señal vertical reglamentaria RNN° 6.

Se tenía programado la colocación de 35 señales nuevas, las cuales incluían la colocación del señalamiento vertical preventivo del trazado del tramo intervenido y señale reglamentarias de velocidad máxima permitida, alto y ceda en las intersecciones de Ruta Nacional N° 1, San Isidro y Palmira de Cañas. Se trabajó con una cuadrilla de 3 personas teniendo un rendimiento de 35 señales el día 26 de noviembre del 2022.

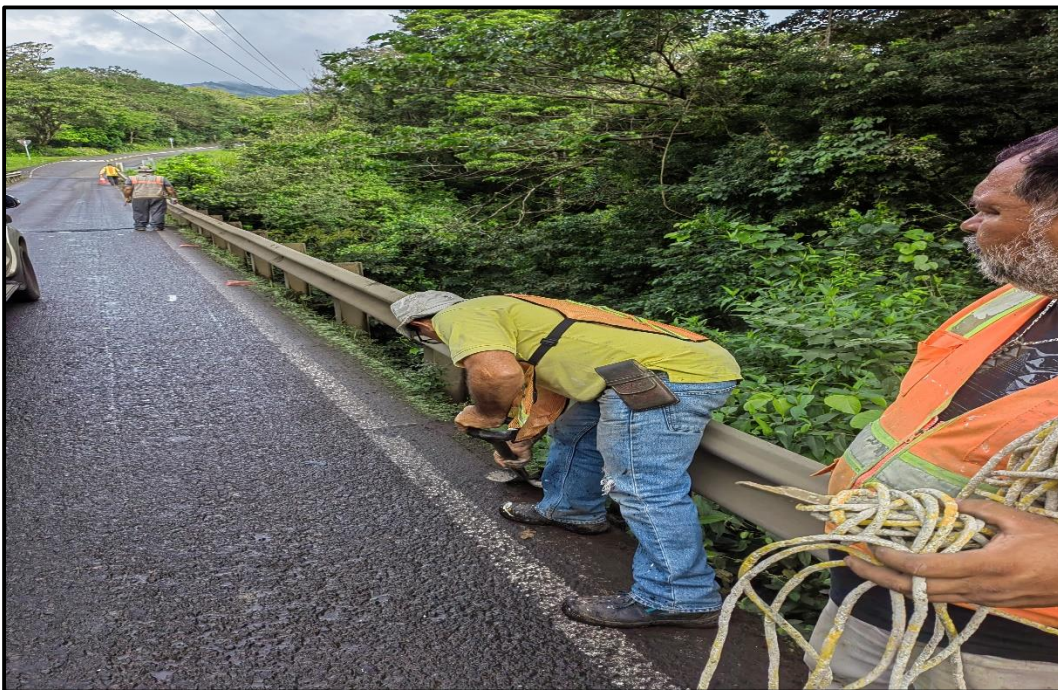
Imagen N° 11. Limpieza de puentes.

Debido a que, los contratos del mantenimiento de vías se encuentran suspendidos; las mismas presentan gran cantidad de maleza y barro que invade los márgenes de la vía, dificultando las labores de demarcación ya que se tiene que tomar tiempo considerable para realizar labores de chapea o remoción de tierra de la vía.

Es importante mencionar que debido a las calles que intersecan con las rutas a demarcar presentan superficies de ruedo en lastres y algunas en tierra, por estar en época lluviosa los vehículos al ingresar ensucian la demarcación barro, situación que repercute en la vida útil de la pintura.

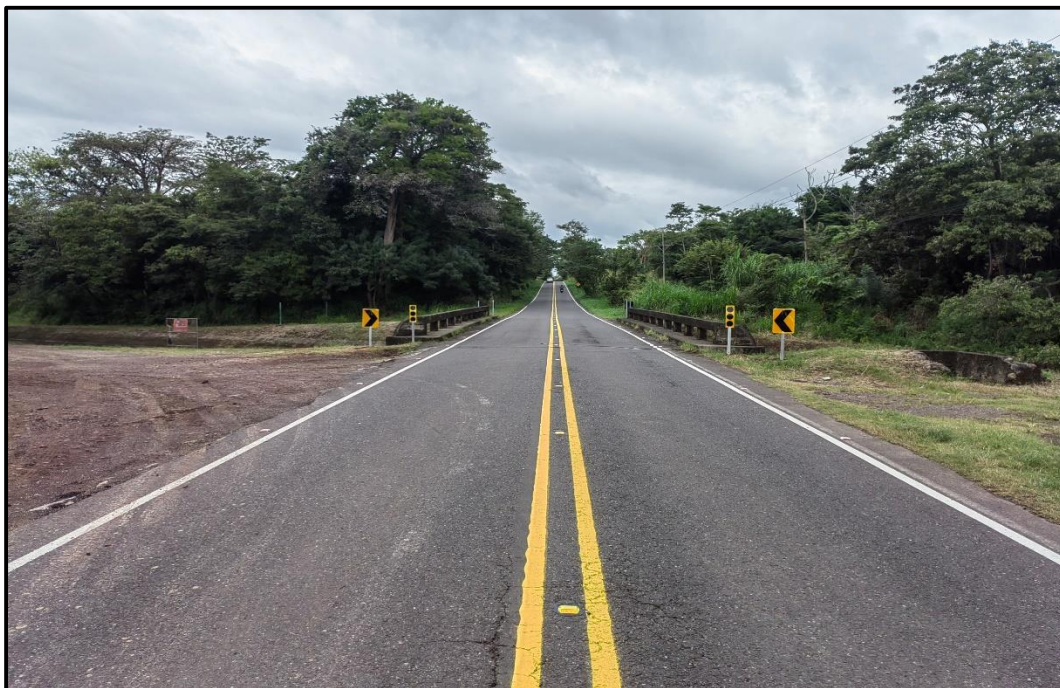
Imagen N° 12. Señalamiento preventivo en puentes.

Se realiza un registro fotográfico de diferentes puntos de la ruta, en donde evidencia la mejora en señalamiento vertical, demarcación horizontal y colocación de captaluces que ayudarán a guiar a los conductores bajo condiciones de lluvia.

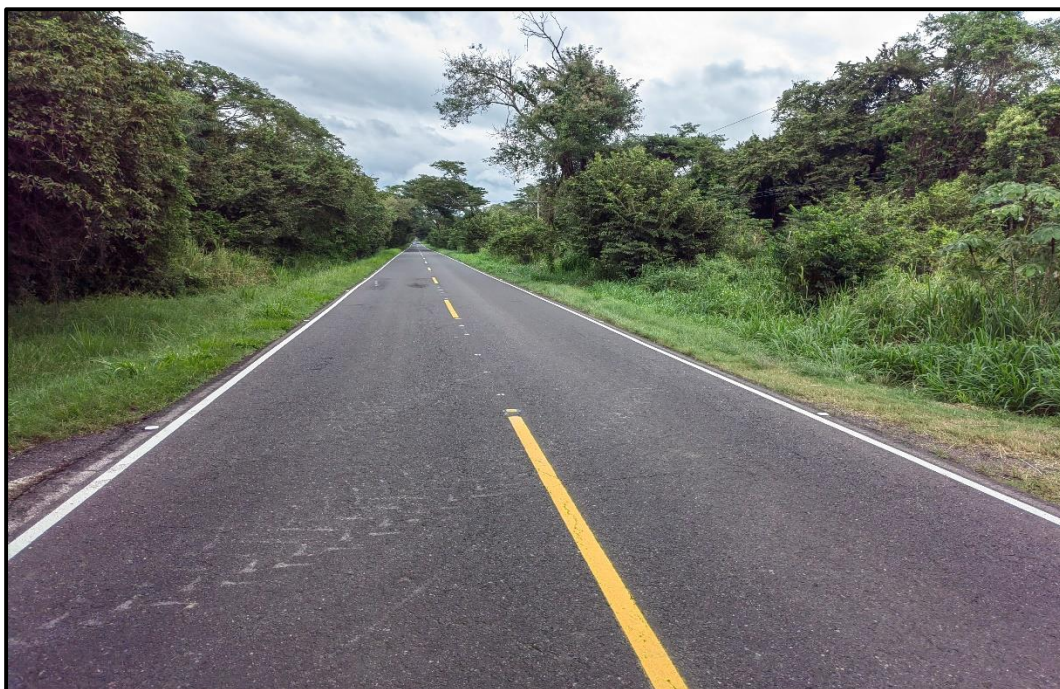
Imagen N° 13. Línea de centro intermitente y líneas de borde.

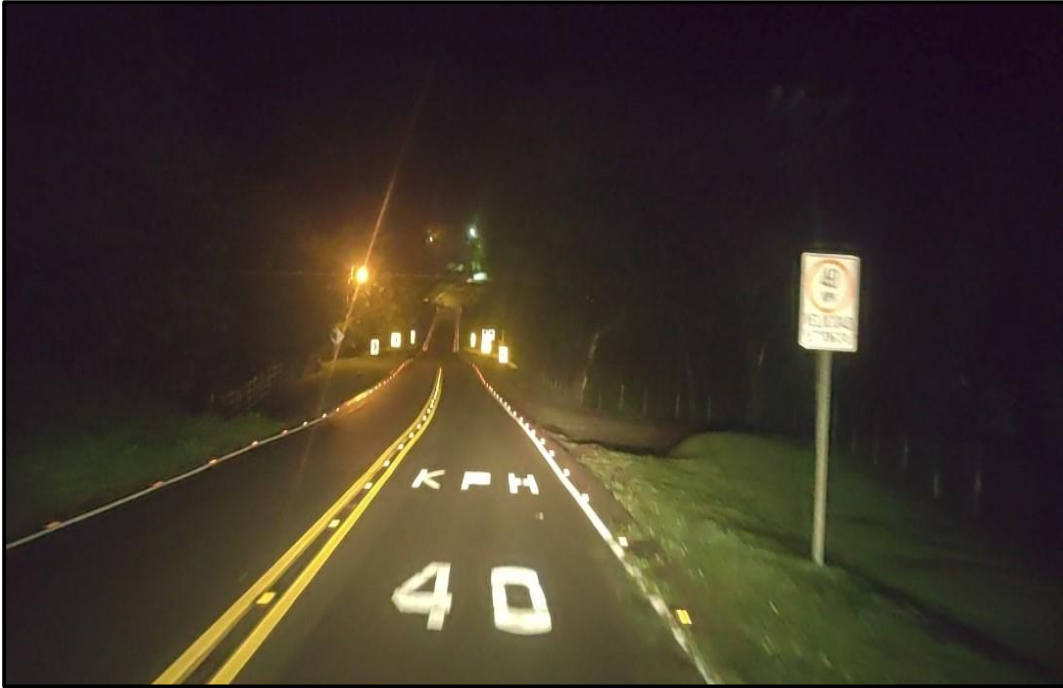
Imagen N° 14. Captaluces en la noche.
