Estudio técnico para el diseño del señalamiento vial en las cercanías de la intersección del Consuelo, Liberia, Ruta Nacional N° 917

DIRECCIÓN GENERAL DE INGENIERÍA DE TRÁNSITO
DEPARTAMENTO DE REGIONALES

Ficha técnica del documento		
1. N° Informe MOPT-03-05-01-0337-2021	2. N° de Expediente RE-LI-EB-22-0107	
3. Título Estudio técnico para el diseño del señalamiento vial en las cercanías de la intersección del Consuelo, Liberia, Ruta Nacional N° 917	4. Fecha del informe 27 de mayo de 2022

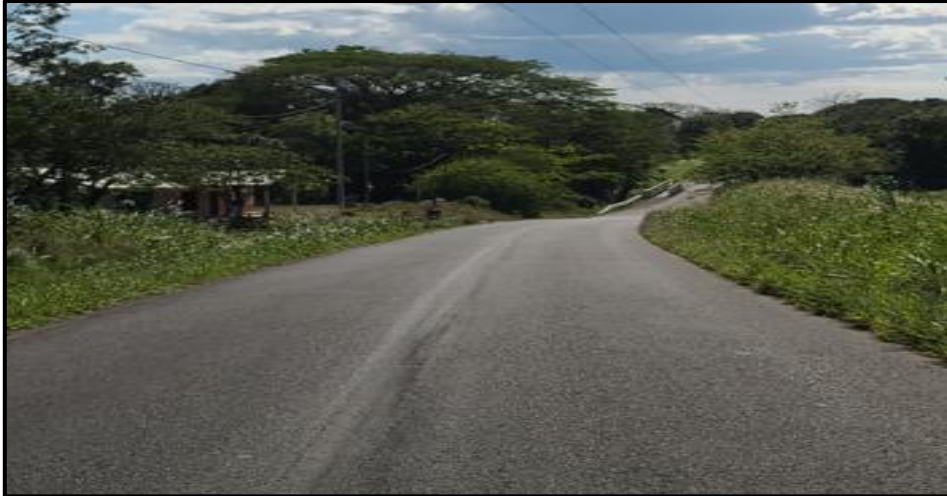
1. La zona de estudio corresponde a un tramo de la Red Vial Nacional, Ruta Nacional N° 917, cuya administración corresponde al Ministerio de Obras Públicas y Transportes (MOPT)
2. La Ruta Nacional presenta una superficie de ruede en carpeta asfáltica estructural, la misma se encuentra en buen estado (ver imagen N° 2), con un ancho promedio de 6 metros y doble sentido de circulación vehicular, un carril por sentido (ancho de carril 3 m).

Imagen N° 2. Estado de la carpeta Ruta Nacional N° 917.

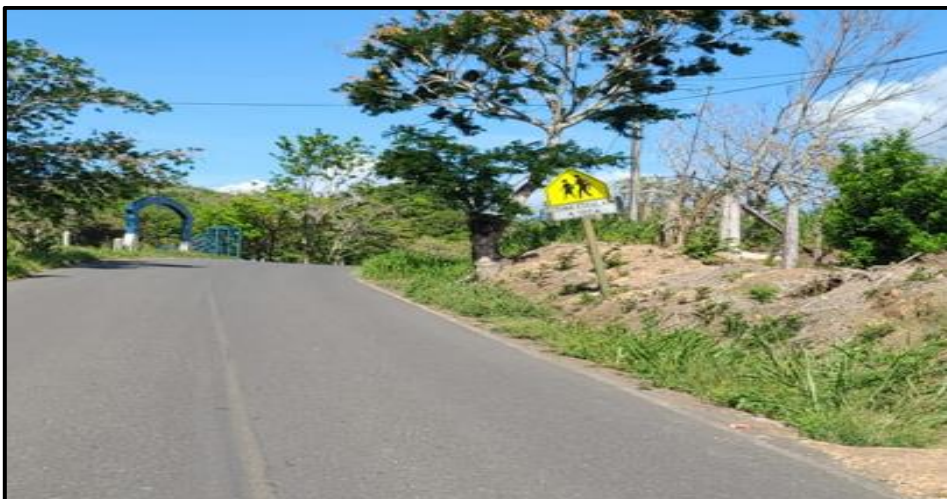
3. La zona de estudio, es rural, contiguo a los márgenes de la vía se encuentra la escuela y el Liceo de la comunidad, también casas de habitación y terrenos dedicados a la ganadería.
4. El tramo en estudio cuenta con aceras frente a los centros educativos.
5. El derecho de vía varía entre 6 a 7 metros.
6. El señalamiento vertical dentro de la zona de estudio, se encuentra en mal estado, las señales están golpeadas, no existe señalamiento horizontal (ver imagen siguiente).

Imagen N° 3. Señal de escuela en la zona de estudio.

- 1) Al realizar el levantamiento de campo, se evidencia la existencia de intersecciones una escuela y el Liceo, en la zona, el señalamiento vertical se encuentra incompleto y en mal estado, que indique la velocidad máxima permitida, ni la presencia de una escuela, ni señalamiento preventivo; tampoco existe señalamiento horizontal.

Analizando en conjunto el estudio realizado, la Regional de Liberia de la DGIT deberá de colocar el siguiente señalamiento vertical:

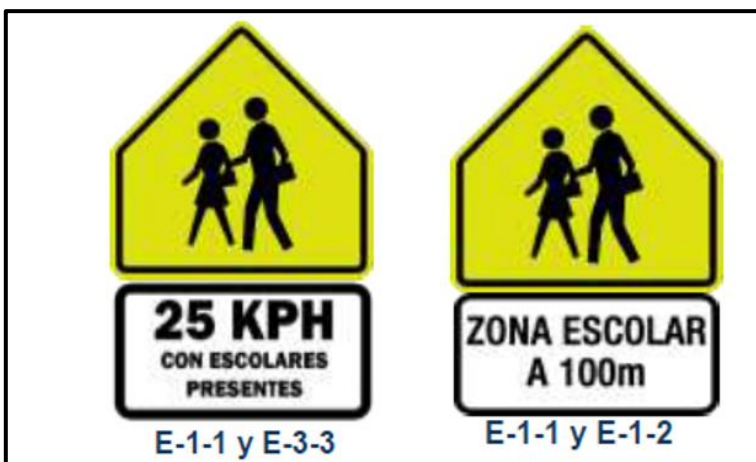
Mediante criterios técnicos establecidos en la legislación vigente, se procede a realizar un reforzamiento del señalamiento vial en la zona de estudio; teniendo como propósito informar los límites de velocidad en la zona de estudio y la presencia de peatones en la vía y de intersecciones, al mal estado del señalamiento en sitio, probablemente los conductores no se percatan de las existencia de un centro educativo, que debería estar señalizado según el Capítulo 7 del Manual SIECA “Control de Tránsito en Zonas Escolares”, colocando señales de proximidad escolar como son la señal E-1-1 “Señal de proximidad de zona escolar” con la complementaria E-3-3 “25 KPH con escolares presentes” y debe ser colocada a no menos de 45 m del centro educativo; además se debe de colocar la señal E-1-1 con la complementaria E-2 “Zona escolar a 100 m” y ubicare 100 m antes de la zona escolar (Secretaria de Integración Económica Centroamericana, 2014).

Imagen N° 5. Plantillas de zonas escolares

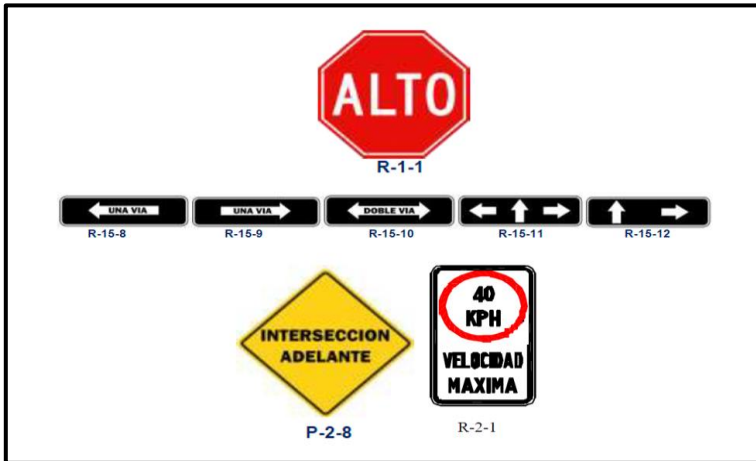
En cada una de las intersecciones ubicadas dentro de la zona de estudio, se debe establecer la prioridad de paso y giros permitidos, en especial de las rutas cantonales que intersecan con la Ruta Nacional N° 917, mediante la señal reglamentaria R-1-1 “Alto” y las plantillas complementarias de giro que correspondan a cada intersección; además de la instalación de señales reglamentarias de velocidad al ingresar y salir de la zona escolar R-2-1 “Velocidad Máxima 40 km/h”.

Imagen N° 6. Otras señales a utilizar.
