# Estudio Técnico para Verificar la Colocación de Reductores de Velocidad en Barrio Bello Horizonte, Tilarán, Ruta Nacional N° 925

DIRECCIÓN GENERAL DE INGENIERÍA DE TRÁNSITO  
DEPARTAMENTO DE REGIONALES

Ficha técnica del documento		
<b>1. N° Informe</b> MOPT-03-05-01-0125-2022	<b>2. N° de Expediente</b> RE-SC-EB-21-250	
<b>3. Título</b>  Estudio Técnico para Verificar la Colocación de Reductores de Velocidad en Barrio Bello Horizonte, Tilarán, Ruta Nacional N° 925.	<b>4. Fecha del informe</b>  25 de febrero de 2022	
<b>5. Institución ejecutora</b>  Ministerio de Obras Públicas y Transportes Dirección General de Ingeniería de Tránsito San José, Costa Rica Tel: (506) 2226-5411	<b>6. Institución receptora</b>  Municipalidad de Tilarán  Consejo Nacional de Vialidad (CONAVI)	
<b>7. Tipo de reporte y periodo de extensión</b>  Informe final, febrero de 2022	<b>8. Colaboró</b>  Ing. Kevin Gerardo Martínez Navarrete Oficina Regional Liberia	
<b>9. Elaboró</b> Ing. José Miguel Calvo Espinoza Encargado Oficina Regional Liberia          Nombre y firma 25 de febrero de 2022	<b>10. Revisó y autorizó</b> Ing. Alejandra Acosta Gómez Jefa Departamento de Regionales          Nombre y firma 25 de

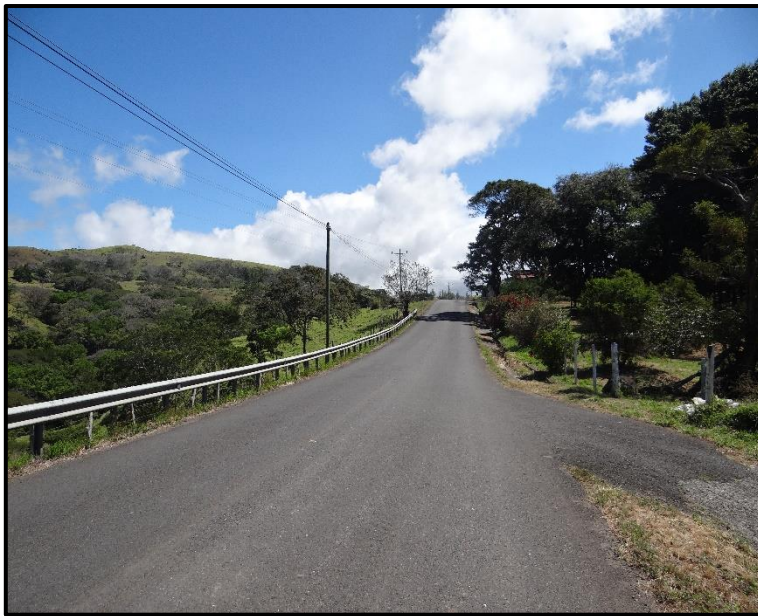
1. La zona de estudio corresponde a un tramo de la Red Vial Nacional, Ruta Nacional N° 925, cuya administración corresponde al Ministerio de Obras Públicas y Transportes (MOPT)
2. La Ruta Nacional N° 925 presenta en la zona de estudio una superficie de ruede en carpeta asfáltica (ver imagen N° 2), con un ancho promedio de 7.0 metros y doble sentido de circulación vehicular, un carril por sentido (ancho de carril libre 3 m), además presenta una pendiente que varía entre 4.0% y 7.2%, esto en los puntos de estudio seleccionados.

Imagen N° 2. Carpeta asfáltica Ruta Nacional N° 925.

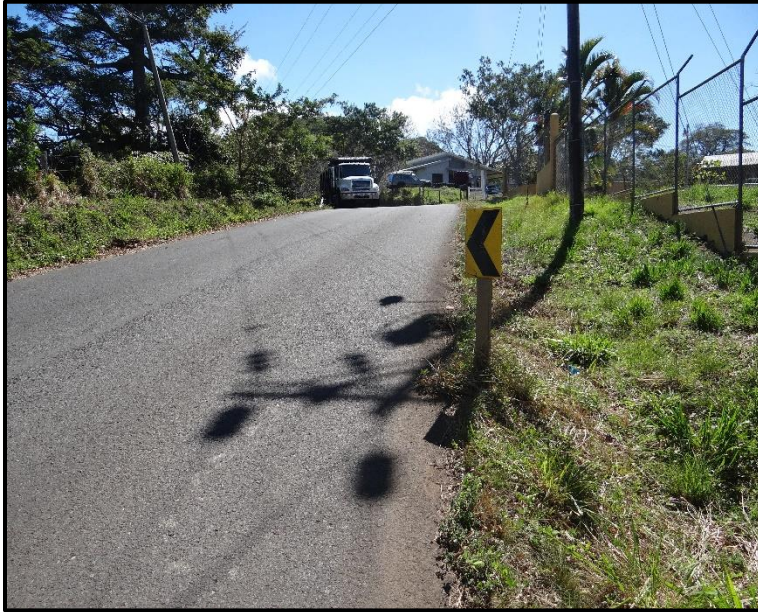
4. La zona de estudio no cuenta con aceras (ver imagen N° 4).

Imagen N° 4. Falta de acera.

Con respecto a las facilidades para la circulación segura de peatones; la zona de estudio no cuenta con aceras en los márgenes de la vía, por lo que este Departamento remitirá la recomendación a la institución correspondiente siempre tomado como referencia lo establecido en el reglamento de la Ley N° 7600 que indica lo siguiente *“Características de las aceras. Las aceras deberán tener un ancho mínimo de 1.20 mts, un acabado antiderrapante y sin presentar escalones; en caso de desnivel éste será salvado con rampa. Los cortes transversales o rampas que se hagan a lo largo de la línea de*

- 1) Llevar a cabo la construcción de aceras en ambos márgenes de la vía, como mínimo a lo largo de 800 metros en Barrio Bello Horizonte de Tilarán (Asamblea Legislativa de la República de Costa Rica , 2021), en un margen de la Ruta Nacional N° 925.(Línea Color Rojo)
- 2) Las aceras deberán cumplir con lo establecido, en el artículo 125 del Decreto N°26831-MP “Reglamento de la Ley N°7600 Sobre la Igualdad de Oportunidades para las Personas con Discapacidad” .

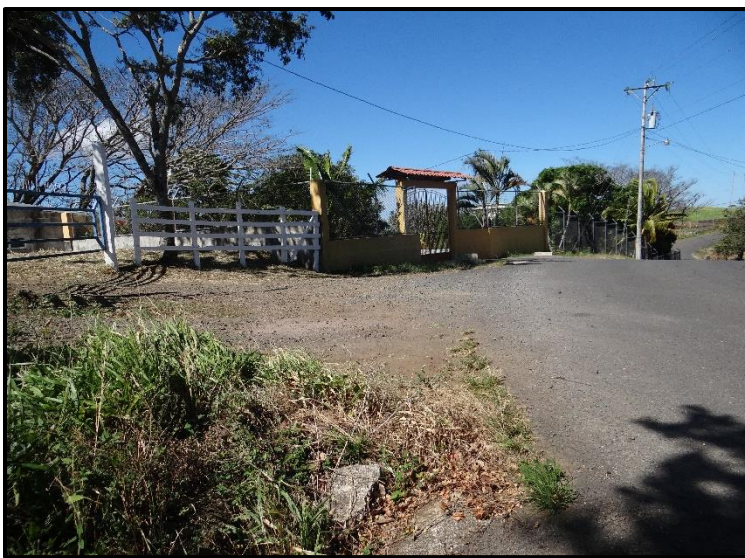
5. La zona es rural y es la principal ruta de acceso al sector de Líbano de Tilarán, en donde se encuentran gran cantidad de fincas ganaderas.
6. En la zona de estudio en los alrededores de la Ruta Nacional N° 925, se encuentran terrenos utilizados como potreros y en una de las casas de habitación al margen de la vía (Ver Imagen N° 5).

Imagen N° 5. Casas de habitación dentro del área de estudio.

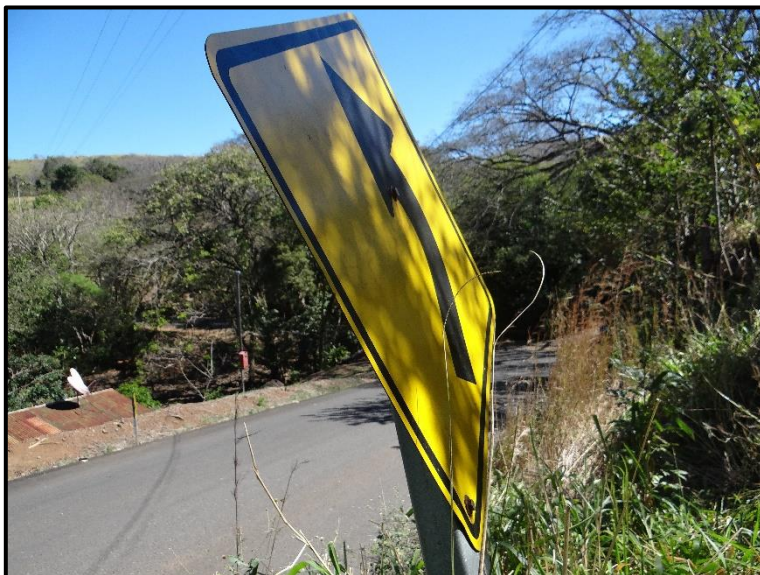
7. La demarcación horizontal en la Ruta Nacional N° 925, es inexistente.
8. La señalización vertical en la Ruta Nacional N° 911, se encuentra incompleta y con señales en mal estado.

Imagen N° 6. Señal en mal estado en la zona de estudio.

Analizando en conjunto el estudio realizado, la Regional de Liberia de la DGIT deberá de colocar el siguiente señalamiento vial:

- 1) Colocar seis señales R-2-1b que indiquen “Velocidad Máxima 40 km/h” según como se muestra en el croquis adjunto. Lo anterior fundamentado en dentro de la zona de

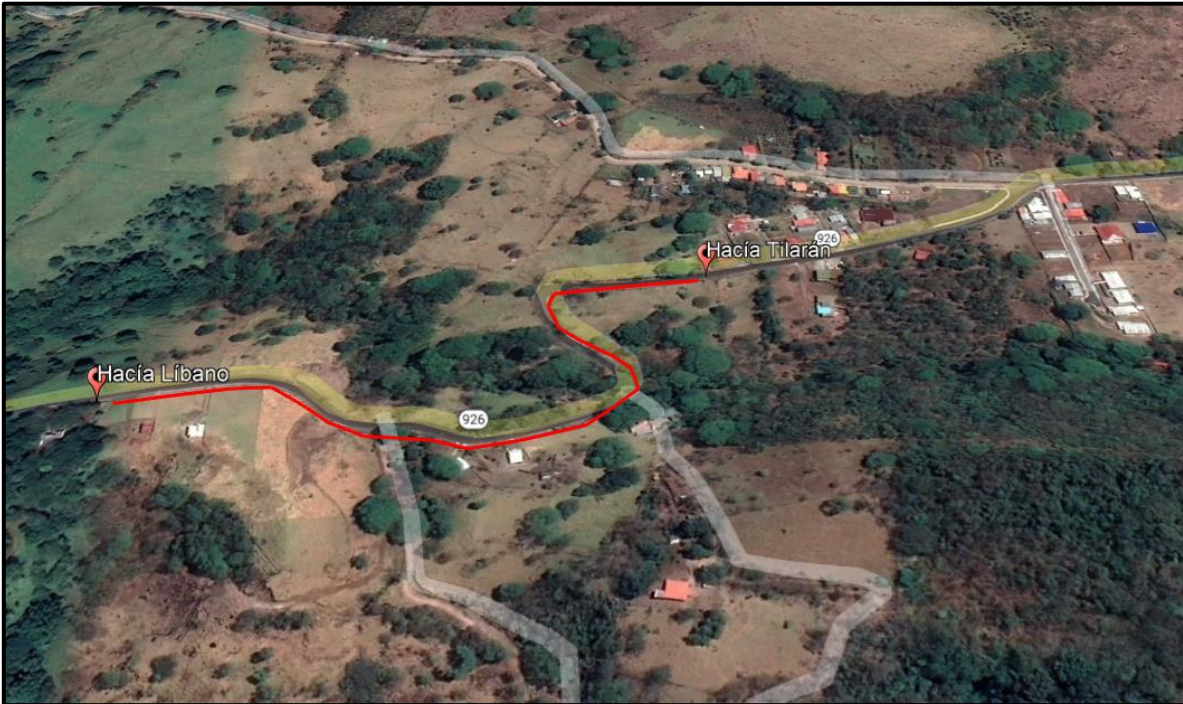
Imagen N° 7. Ubicación de aceras propuestas en los alrededores de la zona de estudio.

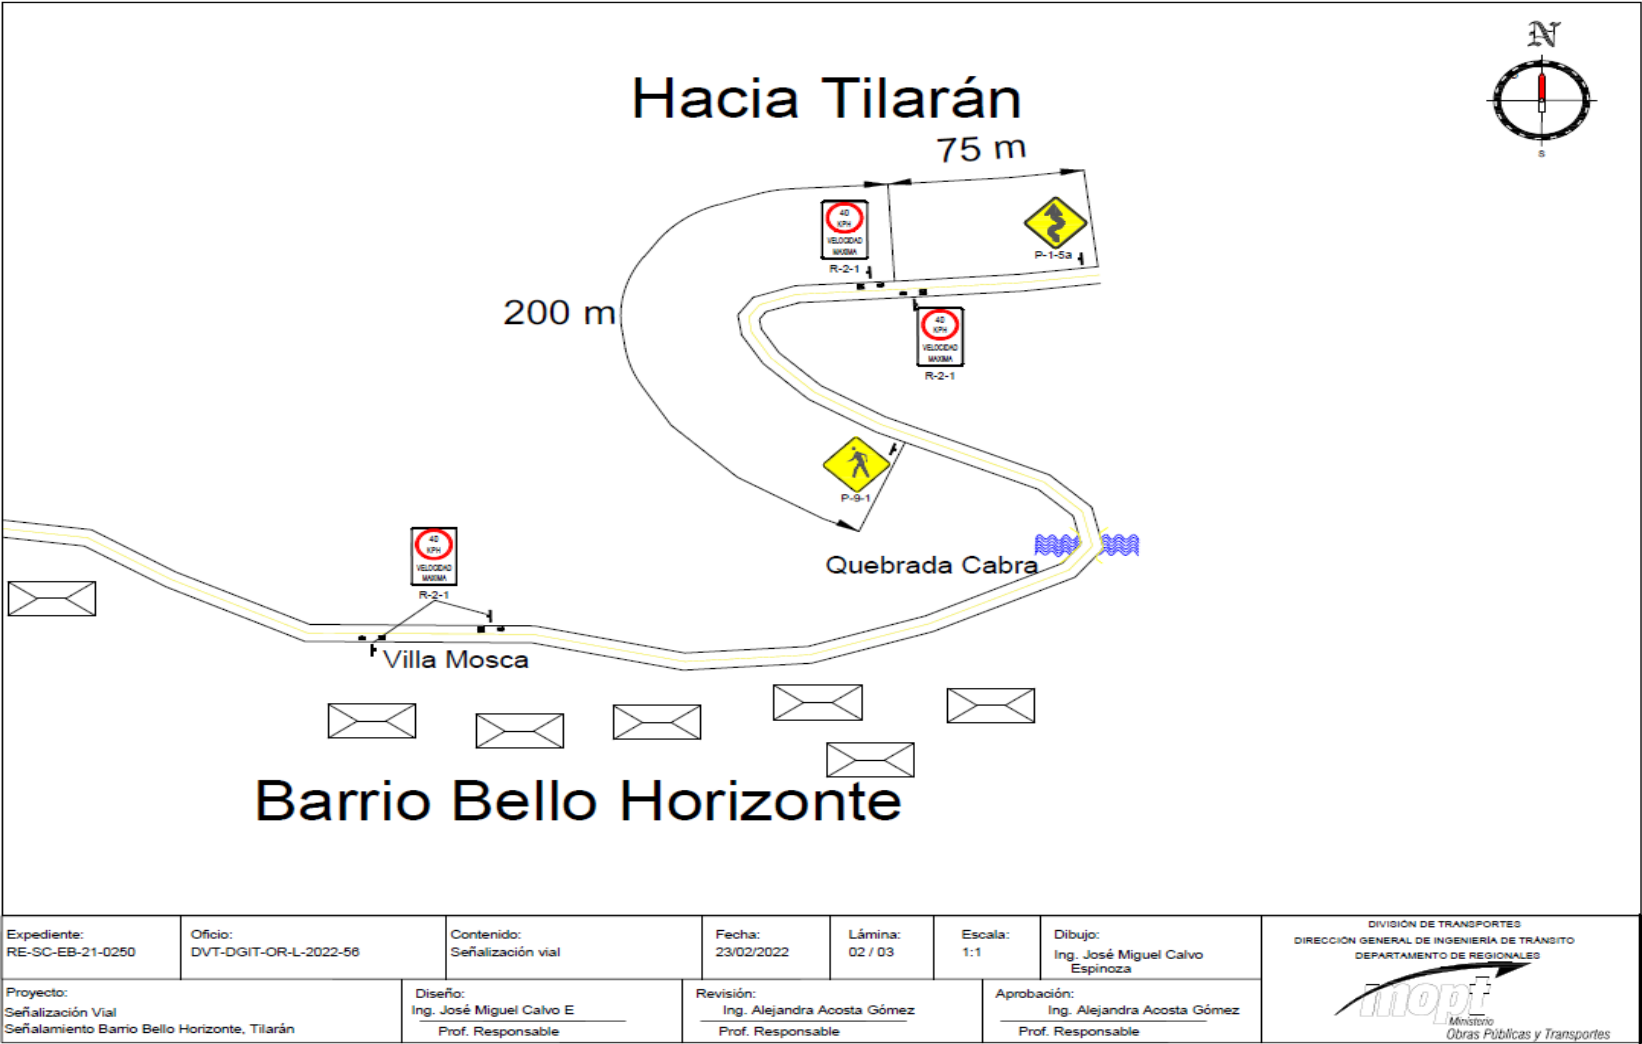
Imagen N° 9. Croquis del estudio realizado.

Estudio Reductor de Velocidad Ruta Nacional N° 925, Barrio Bello Horizonte.

- 2) Colocar una señal P-1-5 que indique “Sinuosa Derecha” y una señal P-1-5a “Sinuosa Izquierda”, según como se muestra en el croquis adjunto
- 3) Colocar dos señales P-9-1 “Peatones en la Vía” según como se muestra en el croquis adjunto.
- 4) Colocar una señal reglamentaria en la entrada al Botadero Municipal, R-1-1 “Alto” con su respectiva plantilla reglamentaria R-15-10 “Flecha Derecha Izquierda”.
- 5) Demarcar los letreros de velocidad máxima con pintura blanca y la línea continua amarilla (pintura de carreteras TTP-115 tipo III) que cumpla con la Normativa INTECO Q44-2 (2017).
