# Estudio de reductor de velocidad, Ruta Nacional N° 720, Concepción, Atenas

DIRECCIÓN GENERAL DE INGENIERÍA DE  
TRÁNSITO

MOPT-03-05-01-0543-2022

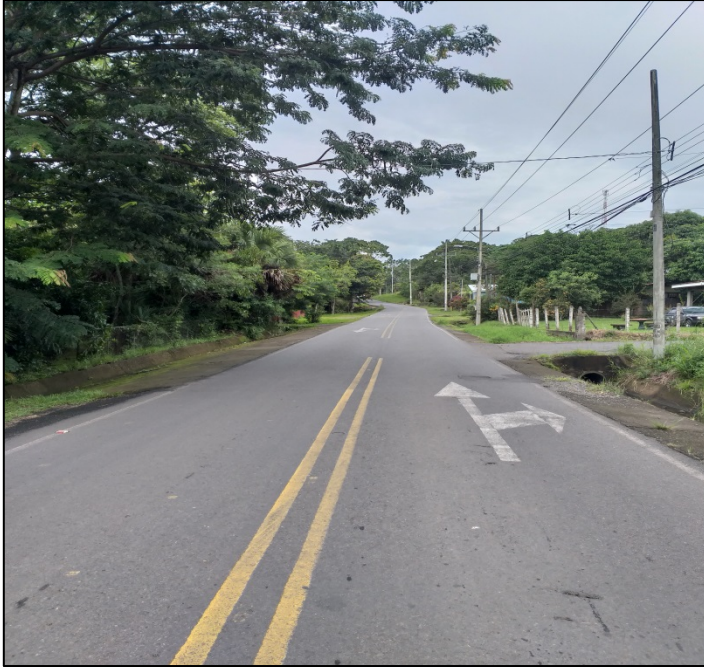
**Figura N° 2** Zona en estudio, señalamiento horizontal borroso

- El señalamiento vial, es necesario darle mantenimiento tanto el horizontal, de líneas y captaluzes.
- Es necesario completar el señalamiento vertical con plantillas de 40 kph y preventivas de puente angosto, para lograr advertir el conductor la presencia de este puente.
- La geometría de la intersección cumple con la normativa para la instalación del reductor, y se comprobó que existe un irrespeto a la velocidad máxima permitida, por lo tanto, se justifica la instalación de un reductor de velocidad.
- Los peatones necesitan facilidades para su circulación segura.

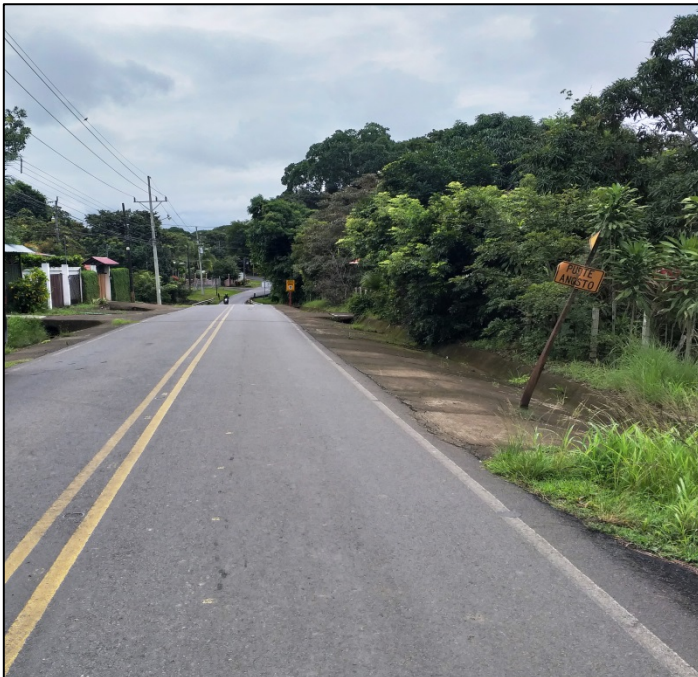
**Figura N° 3** Zona en estudio, sentido suroeste – noreste, señalamiento vertical en mal estado.

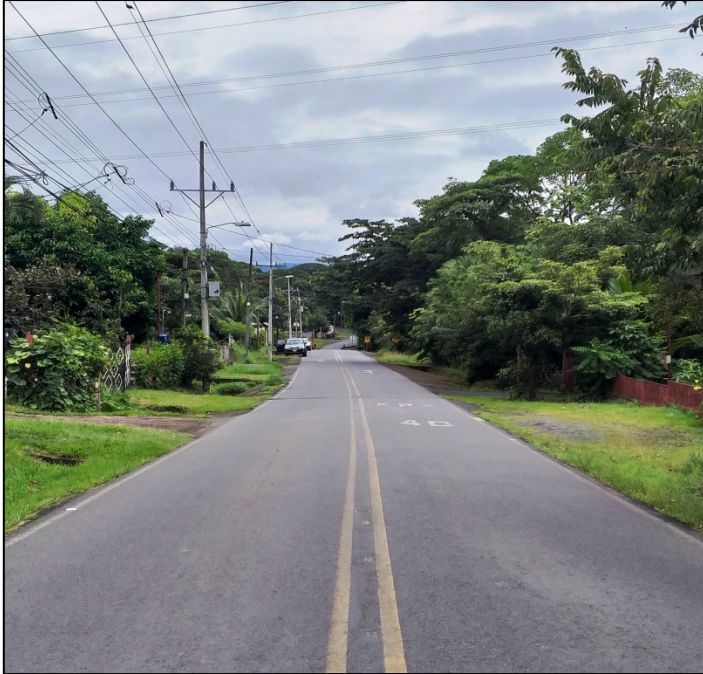
**Figura N° 4** No hay aceras, márgenes en zonas verdes

- A. La construcción de aceras según croquis del apartado de Anexos.
- B. La construcción de un Reductor de Velocidad tipo "Lomo", a ubicar:
  - Frente al Poste de Tendido Eléctrico N° 765-011.
