ESTUDIO TÉCNICO PARA EL DISEÑO DE SEÑALAMIENTO VIAL DE LA INTERSECCIÓN DEL CEMENTERIO DE SANTA MARÍA DE CAJÓN.

DIRECCIÓN GENERAL DE INGENIERÍA DE TRANSITO
DEPARTAMENTO DE REGIONALES

MOPT-03-05-01-0079-2022

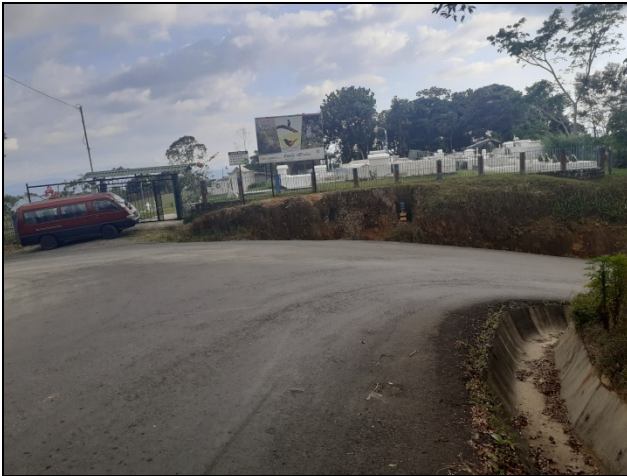
- G. La velocidad máxima permitida en el sitio debido a las condiciones de la ruta con la presencia de curvas horizontales y verticales, como a su vez la presencia de viviendas, se establece en 40 km/h.
- H. El derecho de vía corresponde a 14.00 metros.
- I. Sobre la Ruta Nacional N° 326, en la propia zona de estudio existe una curva pronunciada, la cual carece de señalización.

Imagen 2. Zona de estudio curva pronunciada RN N° 326.

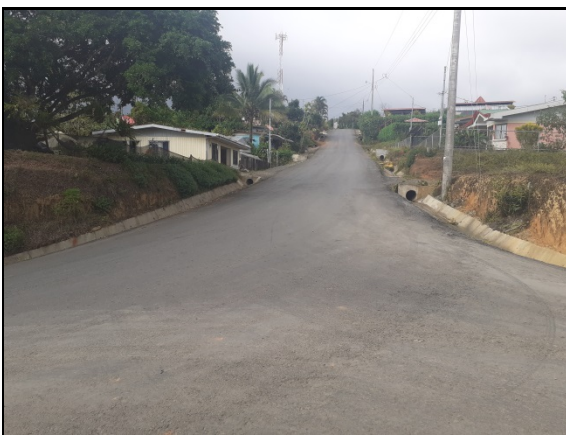
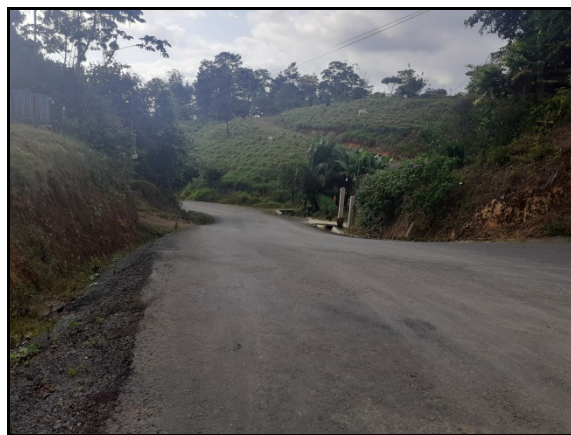
- J. La zona de estudio no cuenta con aceras peatonales, por lo que los peatones interactúan de forma directa con los vehículos sobre la calzada.
- K. No existe demarcación horizontal, debido a que es una ruta con tratamiento superficial bituminoso y de lastre.

Imágenes 3 y 4. Zona de estudio RN N° 326.

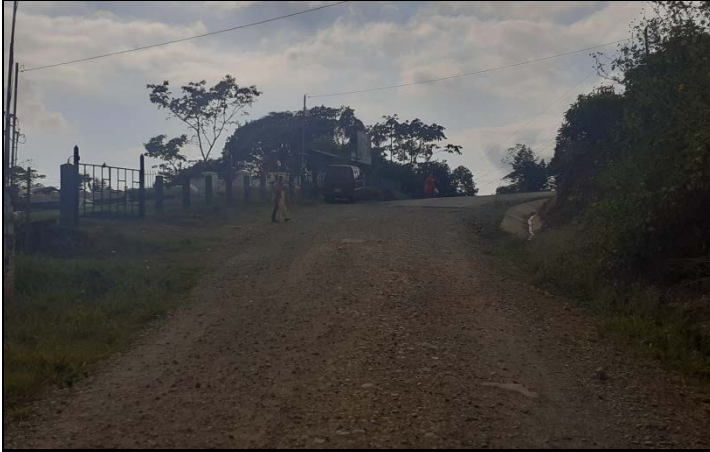
Imagen 5. Zona de estudio ruta cantonal 1-19-0042.

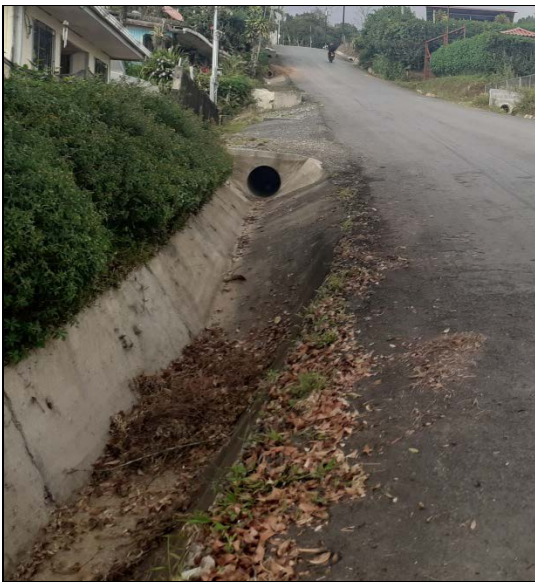
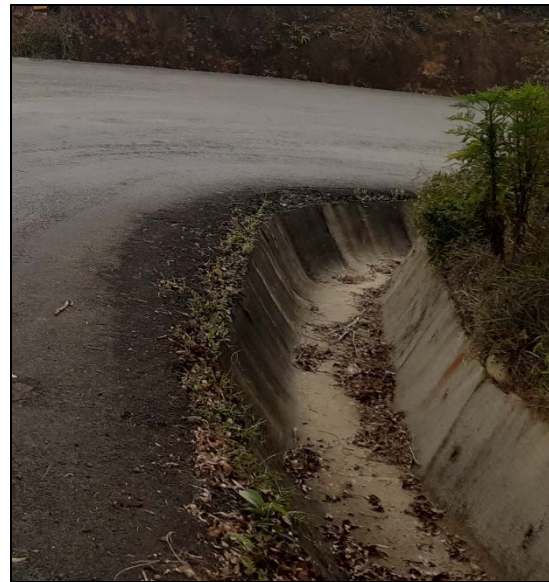
- L. A lo largo de la ruta existente cunetas revestidas, mismas que cuentan con una profundidad mayor a los 30 centímetros.

Imágenes 6 y 7. Cunetas revestidas.

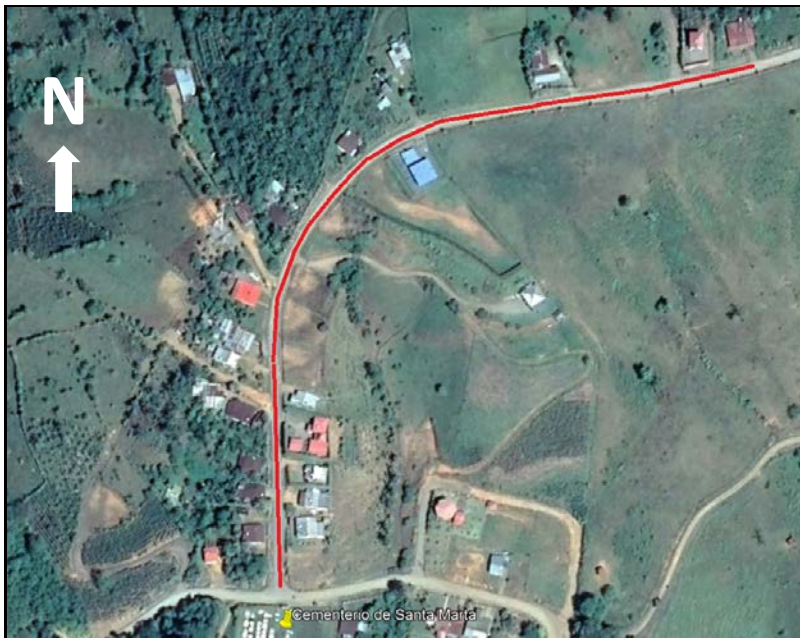
- C. Llevar a cabo la construcción de aceras en ambos márgenes de la Ruta Nacional N° 326, como mínimo a lo largo de 450 metros; ya que en la actualidad se carece de las mismas, propiamente desde la intersección analizada hasta los 450 metros en dirección a Santa Teresa de Cajón.

Imagen 10. Ubicación de aceras propuestas en los alrededores de la zona de estudio Ruta Nacional N° 326.

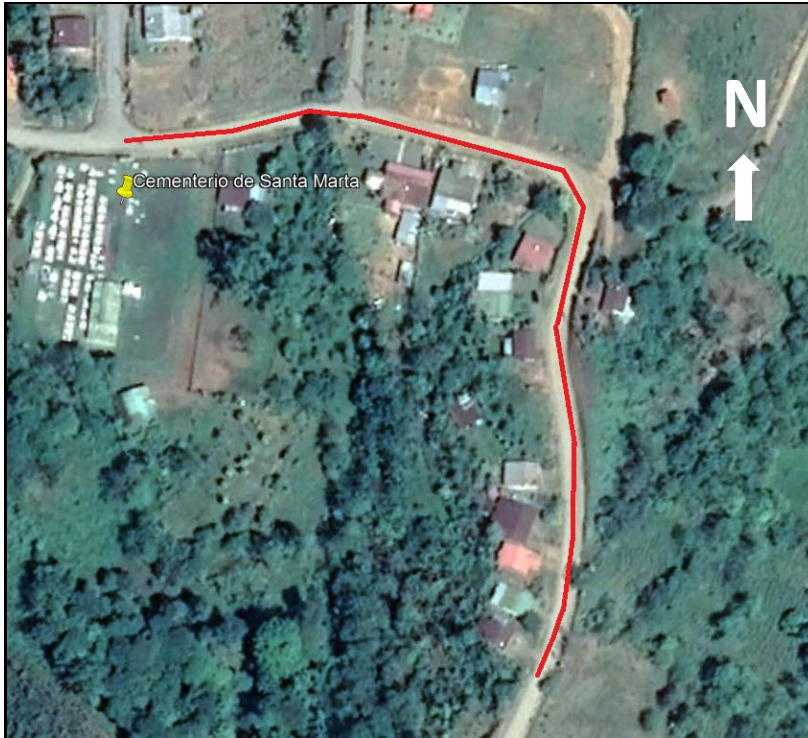
- A. Llevar a cabo la construcción de aceras en ambos márgenes de la ruta cantonal 1-19-0042, como mínimo a lo largo de 310 metros; ya que en la actualidad se carece de las mismas.

Imagen 11. Ubicación de aceras propuestas en los alrededores de la zona de estudio ruta 1-19-0042.
