RETRORREFLECTIVIDAD PLÁSTICO EN FRÍO, RUTA NACIONAL 216, CRESTON SCHOOL.

DIRECCIÓN GENERAL DE INGENIERÍA DE TRÁNSITO

DEPARTAMENTO DE SEÑALIZACIÓN VIAL

MOPT-03-05-01-0204-2022

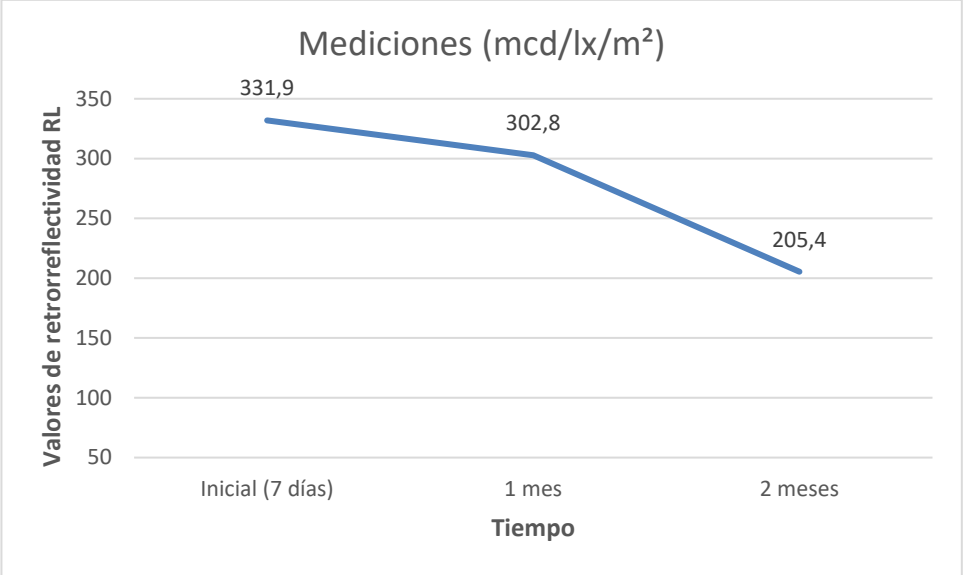
Figura 3. Zona de estudio.
Fuente. Elaboración propia, 2022.

En el cuadro 7, se observan los resultados obtenidos durante la realización de las pruebas de retrorreflectividad en las diferentes mediciones.

Descripción	N° Medición	Fecha	Medición RL (mcd/lux/m2) Zehntner
Paso peatonal	Inicial	17-dic-21	331,9
	1 mes	17-ene-22	302,8
	2 meses	18-feb-22	205,4

Se puede observar en la figura N° 3, que las mediciones de retrorreflectividad tienen una tendencia a la baja en el tiempo.

- Realizar un seguimiento del estado de la pintura, de este tramo de prueba en RN 216, y de los valores de retrorreflectividad, para los periodos de 30, 60 y 90 días. Junto con los indicados en las normas de 180 días y 360 días. Para poder establecer la vida útil de la demarcación horizontal con esta pintura, para este sitio en particular.
