ESTUDIO TÉCNICO DE REDUCTOR DE VELOCIDAD PUENTE LA AMISTAD SOBRE EL RÍO TEMPISQUE. RUTA NACIONAL N° 18.

DIRECCIÓN GENERAL DE INGENIERÍA DE TRÁNSITO
DEPARTAMENTO DE REGIONALES

MOPT-03-05-01-0094-2022

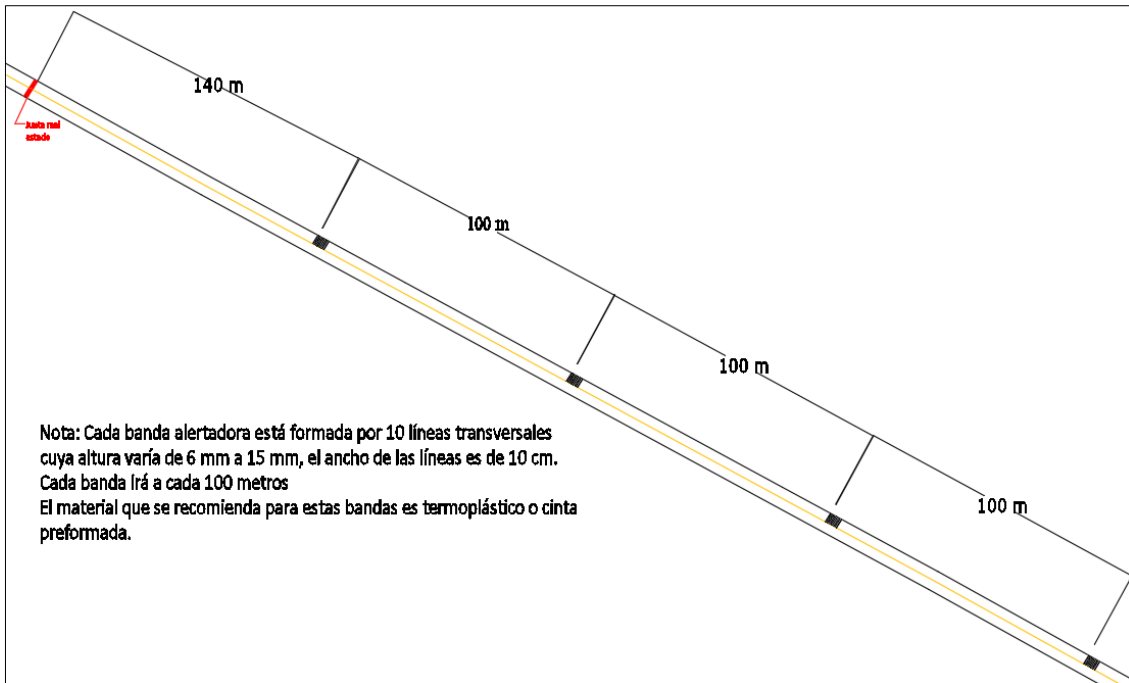
Figura 7. Detalle grupo de bandas alertadoras por sentido de vía

1. Analizando las características viales, así como el entorno en el lugar de estudio, la Oficina Regional de Puntarenas, recomienda lo siguiente:
 - Demarcar 4 grupos de bandas alertadoras con 10 franjas individuales, esto en la super estructura del puente La Amistad, con el fin de provocar la disminución de la velocidad al pasar por la junta en mal estado.
 - El señalamiento horizontal de las bandas alertadoras debe iniciar a 140 metros de la junta dañada por cada sentido vehicular y una distancia entre ellas de 100 metros.
 - Individualmente deben cumplir con el ancho y espesor definidos en la en la siguiente, así como la distancia entre ellas.
 - El material que se recomienda para estas bandas de termoplástico o cinta preformada.

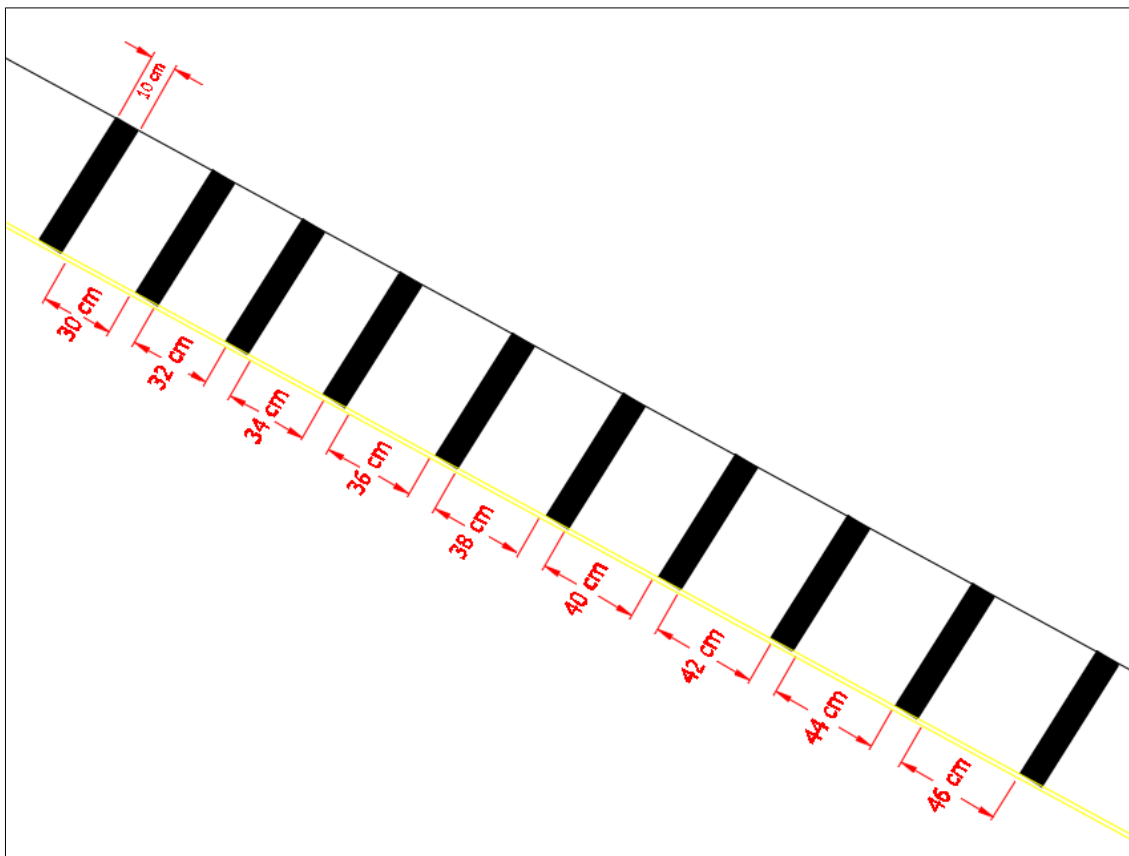
Figura 8. Detalle distancia de franjas individuales por grupo de 10 unidades.
