SEÑALES VERTICALES  
GEORREFERENCIADAS RUTA  
NACIONAL 3, SC 20131-40750, LA  
CASONA DEL CERDO – CRUCE  
AEROPUERTO.

DIRECCIÓN GENERAL DE INGENIERÍA DE TRÁNSITO  
DEPARTAMENTO DE SEÑALIZACIÓN VIAL

| Ficha técnica del documento | | |
|---|---|---|
| 1. N° Informe<br><b>MOPT-03-05-01-0843-2022</b> | 2. N° de Expediente<br>No aplica | |
| 3. Título<br>SEÑALES VERTICALES GEORREFERENCIADAS RUTA NACIONAL 3, SC 20131-40750, LA CASONA DEL CERDO – CRUCE AEROPUERTO. | 4. Fecha del informe<br>Diciembre de 2022 | |

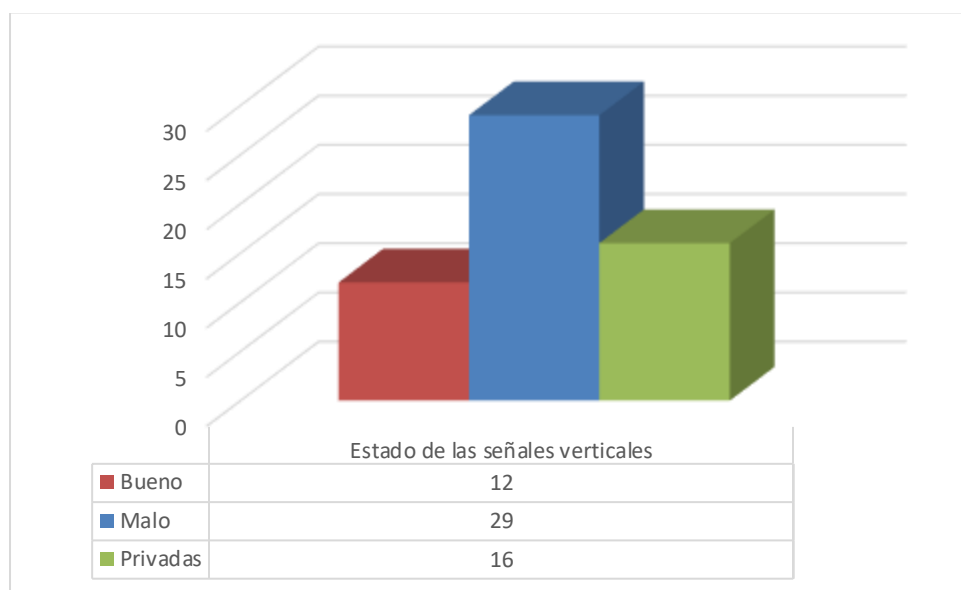
Figura 11. Estado general de las señales.  
Fuente. Elaboración propia, 2022.

total presentes (57), que se encuentran, ya sea, en buen estado (12), en mal estado (29), o bien las que por no ser oficiales (privadas) no se registra su estado (16), dicha comparativa se muestra en la figura 11, y evidencia que solamente el 21 % de las señales levantadas se encuentran en buen estado por lo cual se justifica la intervención como parte del mantenimiento rutinario del señalamiento ejecutado por el Departamento de Señalización Vial de la DGIT.

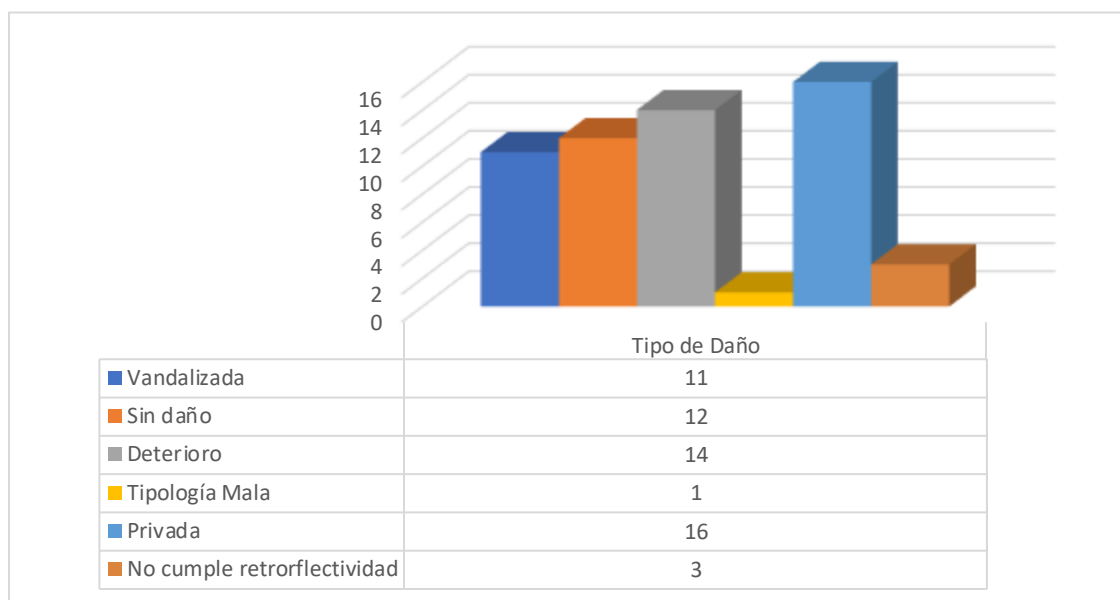
Figura 12. Principales tipos de daños de señales registrados.  
Fuente. Elaboración propia, 2022.

Una vez definimos el estado de las señales verticales según se muestra en la figura 11, necesitamos conocer las razones que influyen en el estado de las mismas, según se observa en la figura 11 y se detalla en el cuadro 2, del total de señales presentes (57), un 51 % presentan daños (29), de las cuales un 48 % corresponden a daños relacionados con el deterioro de las señales (14), dichos daños correspondientes al desgaste natural de los materiales utilizados para la fabricación de las señales, o bien, a daños sufridos naturales de su finalidad como pueden ser golpes u ondulaciones, mientras que un 38 % de las señales que presentan daños corresponden al vandalizado de las láminas (11), generalmente comprendido por el rayado de las láminas retroreflectivas y el pegado de calcomanías, además de un 4 % que se identifican con tipología mala según las medidas reglamentarias (1), También

un 10 % de las señales con daños corresponden a señales que a vista están en buen estado, más su retroreflectividad no cumple con lo establecido en la norma técnica vigente (3), y no tienen asociada ninguna otra condición. De este análisis identificamos también que del total de señales verticales un 28% corresponden a señales privadas (16).

Tal y como se muestra en la figura 12, un 51 % (29 de 57 señales) de las señales verticales presentan daños asociados al vandalismo, mala tipología y al deterioro, en la figura 13 se muestra el detalle del tipo de señal que tiene daños según el levantamiento realizado, misma información nos permite inferir que el 62 % de estas señales dañadas son reglamentarias y brindan por su finalidad información importante referente a la normativa y condiciones de la vía, mientras que un 28 % de las señales dañadas corresponden a señales preventivas, las cuales advierten al usuario sobre condiciones específicas de la vía que se presentarán más adelante, además un 10 % corresponden a señales informativas, las cuales brindan al usuario información importante sobre sitios de destino o bien lugares de interés.

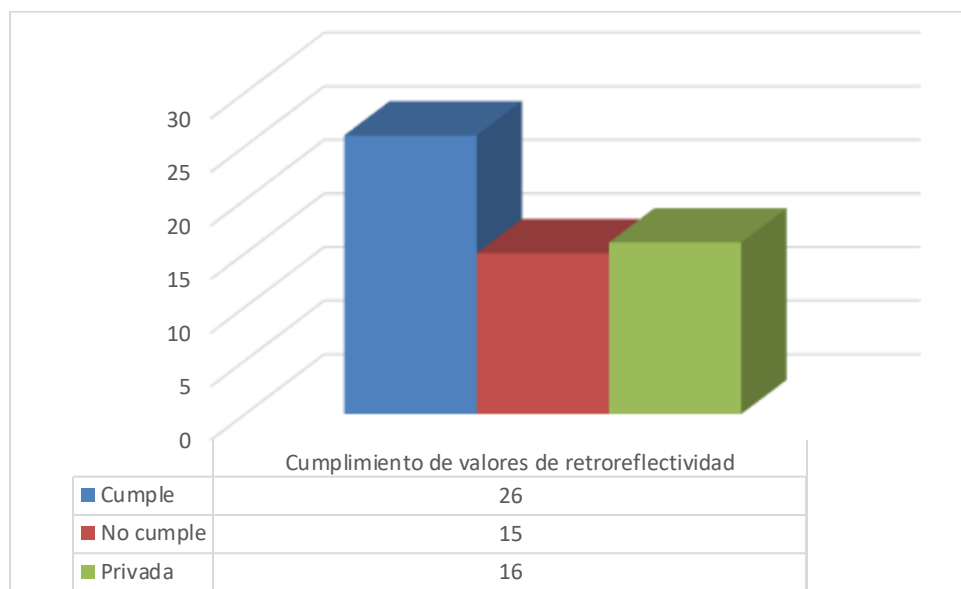
Figura 14. Cumplimiento de valores de retroreflectividad según norma INTE W37.  
Fuente. Elaboración propia, 2022.

Una vez conociendo las condiciones generales del señalamiento vertical, se muestra en la figura 15 el cumplimiento con respecto a los valores de retroreflectividad de las láminas retroreflectivas, se muestra que del total de las señales evaluadas (sin tomar en cuenta las señales privadas) se cuenta con un cumplimiento aceptable ya que un 64 % del señalamiento vertical cumple con los valores mínimos solicitados en la norma técnica INTE W 36, normativa técnica vigente contra la cual se realiza la comparación de los valores obtenidos en campo. También en la figura 15 se muestra el total de señales que no cumplen con los valores mínimos de retroreflectividad, un total de 15 señales (37 % del total de señales evaluadas (41) no cumplen, lo cual respalda y justifica la recomendación de reemplazo total de las mismas.
