# Señales Verticales Georreferenciadas Ruta Nacional N° 100

DIRECCIÓN GENERAL DE INGENIERÍA DE TRÁNSITO  
DEPARTAMENTO DE SEÑALIZACIÓN VIAL

| Ficha técnica del documento | | |
|---|---|---|
| 1. N° Informe<br><b>MOPT-03-05-01-0606-2022</b> | 2. N° de Expediente<br>No aplica | |
| 3. Título<br>Señales Verticales Georreferenciadas Ruta Nacional N° 100 | 4. Fecha del informe<br>Setiembre de 2022 | |

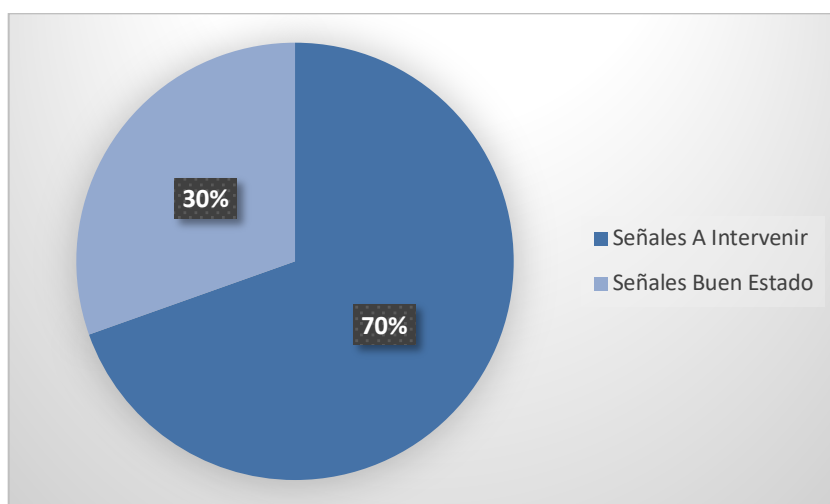
Figura 12. Balance general estado de las señales.  
Fuente. Elaboración propia, 2022.

Analizando los datos presentados en el inciso 2.2, se observa que de la totalidad de señales verticales existentes en la Ruta Nacional N° 100 únicamente 21 señales se encuentran en buen estado y no necesitan mantenimiento, mientras que 48 señales necesitan algún tipo de intervención, lo cual equivale al 70 % de las señales verticales existentes en la ruta analizada, como puede observarse en el gráfico de la Figura 12.

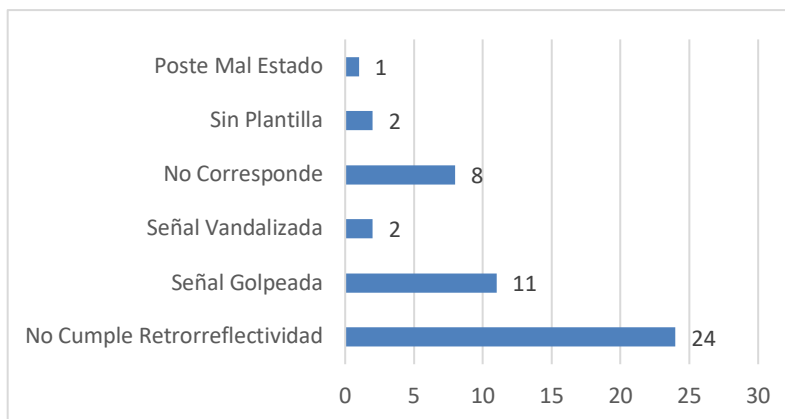
Figura 13. Recuento de señales que requieren mantenimiento y su causa.  
Fuente. Elaboración propia, 2022.

De las 48 señales verticales que necesitan intervención, se puede apreciar en el gráfico de la Figura 13, que 24 de estas se debe a que no cumplen con los valores mínimos de retrorreflectividad; lo cual, representa el 50 % del total de señales a intervenir. Adicionalmente, existen 11 señales que fueron golpeadas y 8 que deben ser eliminadas porque no corresponden al diseño vial aprobado para esta ruta nacional, al contener publicidad no permitida sobre el derecho de vía.

Importante mencionar, que dentro de las 24 señales verticales que no cumplen con los valores mínimos de retrorreflectividad, existen 2 señales que también cuentan con una mala nomenclatura, 3

señales que también se encuentran golpeadas y 2 señales que también fueron vandalizadas. Sin embargo, únicamente se contabilizan como señales verticales que no cumplen retrorreflectividad.

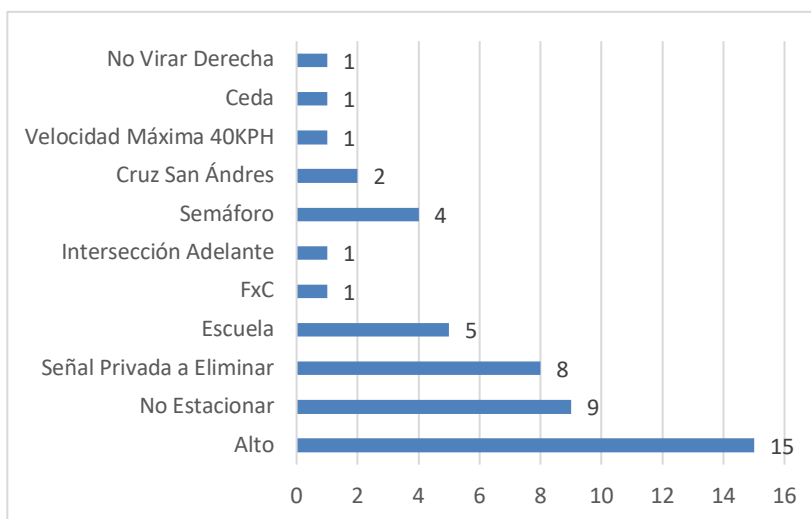
Figura 14. Cantidad de señales verticales a intervenir de acuerdo al tipo.  
Fuente. Elaboración propia, 2022.

Por último, en la Figura 14, se muestra la cantidad de señales a intervenir, por tipo de señal. Se puede observar que las señales tipo “ALTO” son las que más necesitan mantenimiento ya que equivalen al 31 % de las señales a intervenir, y debido a la función que cumplen para la seguridad vial, es de suma importancia realizar los trabajos correctivos.
