# SEÑALES VERTICALES GEORREFERENCIADAS RUTA SECTORIZACIÓN TIBÁS, RUTA NACIONAL 5

DIRECCIÓN GENERAL DE INGENIERÍA DE TRÁNSITO  
DEPARTAMENTO DE SEÑALIZACIÓN VIAL

MOPT-03-05-01-0844-2022

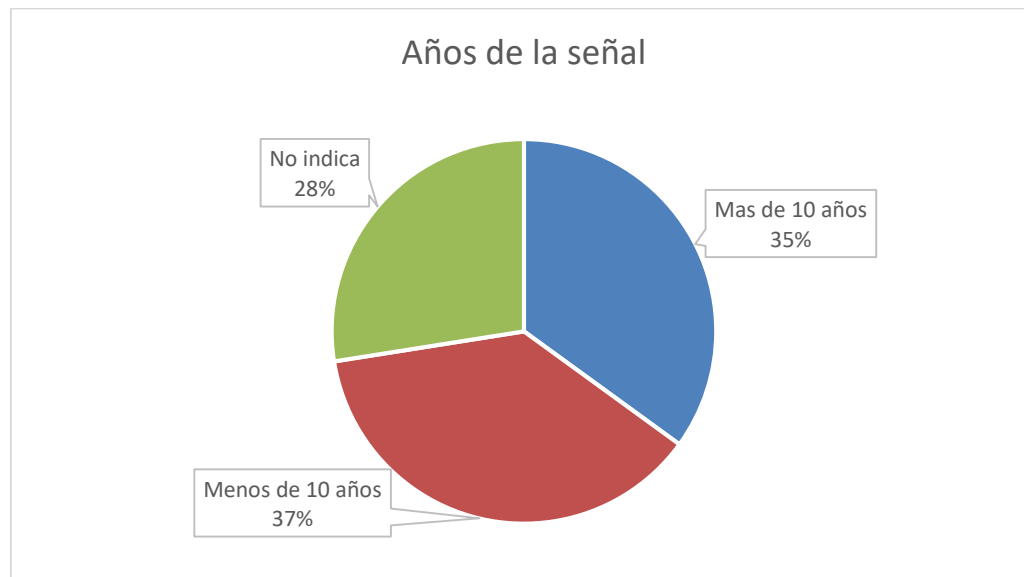
Figura 12. Años de fabricación de la señal  
Fuente. Elaboración propia, 2022.

Continuando con el análisis de las señales que no cumplen con la retroreflectividad, en la Figura 12 se observa que el 35 % de las señales poseen más de 10 años de fabricación, 37 % aún no tienen 10 años de fabricadas y 28 % de las señales no indican su año de fabricación. En general, se aprecia del Cuadro 1 que las señales con más de 10 años de fabricación no cumplen con los valores mínimos de retroreflectividad, lo cual concuerda con el estimado de vida útil del papel retroreflectivo. Se debe planificar la supervisión y control periódico de los años de instalación que tienen las señales verticales, para programar oportunamente sus reemplazos y velar así por los correctos parámetros de seguridad vial en la señalización vertical.

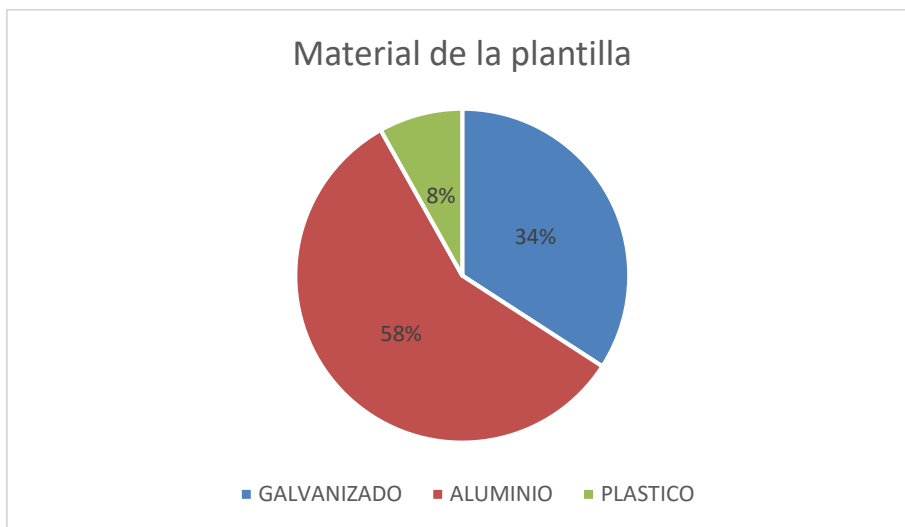
**Figura 16.** Cantidad de señales verticales por material de plantilla.  
Fuente. Elaboración propia, 2022.

Como se observa en la Figura 16, la mayoría de las señales instaladas en la ruta poseen un sustrato de aluminio, representando un 58 % del total de señales, 34 % están fabricadas con hierro galvanizado y solamente un 8 % en material plástico conocido láminas plásticas de “Memory Flex”.

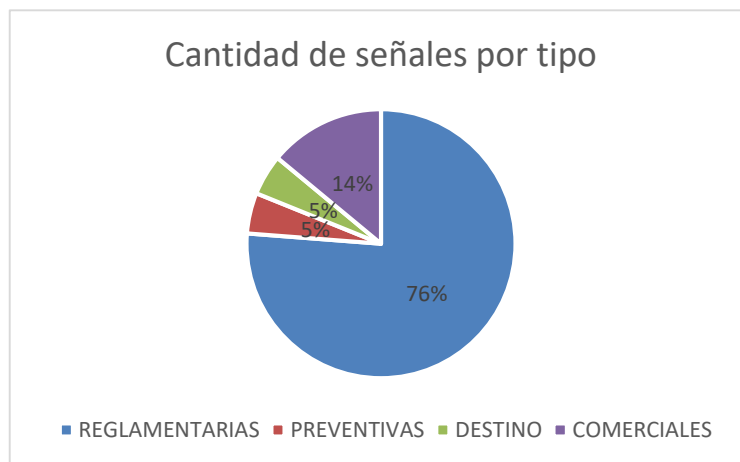
**Figura 17.** Cantidad de señales verticales a intervenir de acuerdo al tipo.  
Fuente. Elaboración propia, 2022.

De la Figura 17 se obtiene que las señales reglamentarias predominan en la zona de estudio, obteniendo un 76 % de representación, las señales preventivas y de información de destino
