Estudio para reductor de velocidad, Ruta Nacional N° 118, Tacares, Grecia.

DIRECCIÓN GENERAL DE INGENIERÍA DE TRÁNSITO
DEPARTAMENTO DE REGIONALES

MOPT-03-05-01-0701-2022

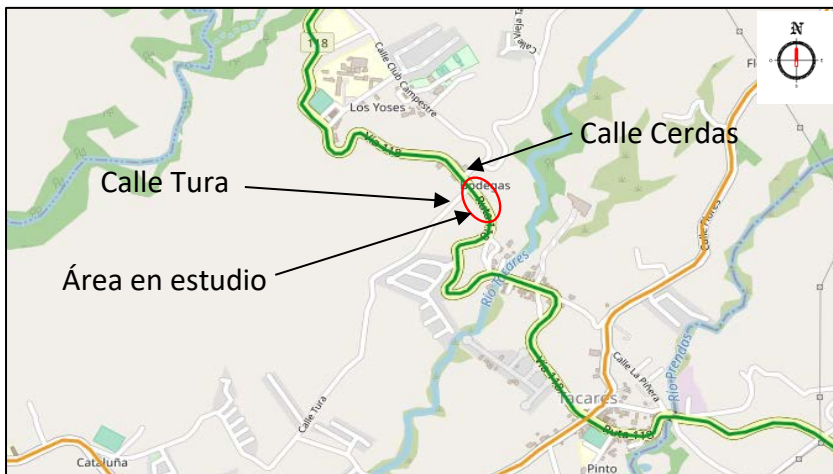
Figura 1 Zona de estudio, Tacaes Norte de Grecia

El área en estudio es el tramo desde la intersección con calle Epifanio y el Restaurante Milanés, es un tramo de aproximadamente 200 m intersecando calle Tura y calle Cerdas, en Bodegas, Ruta Nacional N° 118, sección de control 20160, Tacaes Norte de Grecia, se muestra una imagen del área en estudio:
