Consejo Nacional de Vialidad

Diagnóstico Integral del Riesgo de la Red Vial Nacional

Elaborado por: Unidad de Sistemas de Información
San José, Costa Rica. Junio de 2018

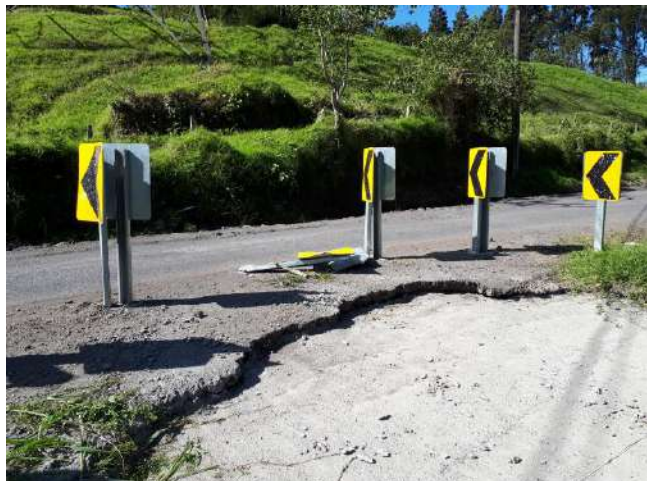
ID:	1		
Ubicación :	250 m de la Antena del ICE		
Ruta:	307	Sección:	11172
Cantón	Coronado	Distrito	Cascajal
Coordenada	X	Y	
	500 877,03	1 105 523,07	
Evento:	Lluvias		
Estructura:	Carretera		
Elemento:	Calzada		
Daño:	Socavación		
Observaciones: Daño producido por la Tormenta Tropical Nate			
Medida:	-	Construcción de muro, no se sabe cuándo se realizó.	
Inversión	0	colones	
Observaciones			
Antecedentes			
Situación actual			
En el sitio se presencia la existencia de una alcantarilla. Se aseveran problemas de obstrucción y rebalse del caudal. Para solucionar el problema de socavación de la carretera, se construyó un muro de contención en el sector oeste de la ruta.			
Estructuras			
Alcantarilla, calzada y talud.			
Caracterización lugar (entorno)			
Zona rural, con suelos desnudos (potreros) y pendientes moderadas lo que produce alta escorrentía en época de lluvias.			
Condiciones de la carretera			
Ancho de calzada relativamente estrecho, superficie de ruedo en asfalto y no tiene espaldones.

Observaciones de campo			
Hora de llegada: 8:35am. No se está resolviendo el problema de vulnerabilidad, tampoco se soluciona el tema de seguridad vial ya que los vehículos podrían colisionar contra las señales "Chevron", en este último aspecto, se observan señales en mal estado lo que sugiere que en algún momento se presento un accidente.

Fotografía 1: socavación de la ruta.

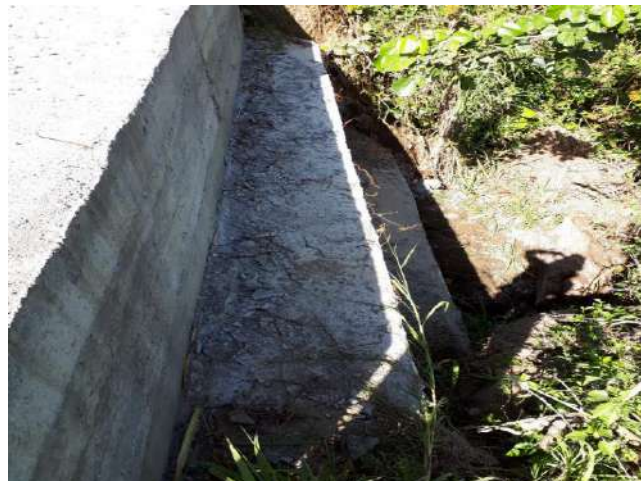
Fotografía 2: nuevo muro de contención.

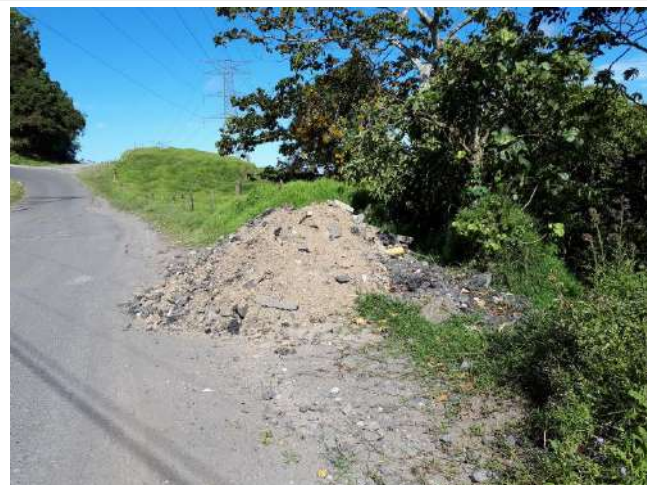
Fotografía 3: escombrera de material socavado.

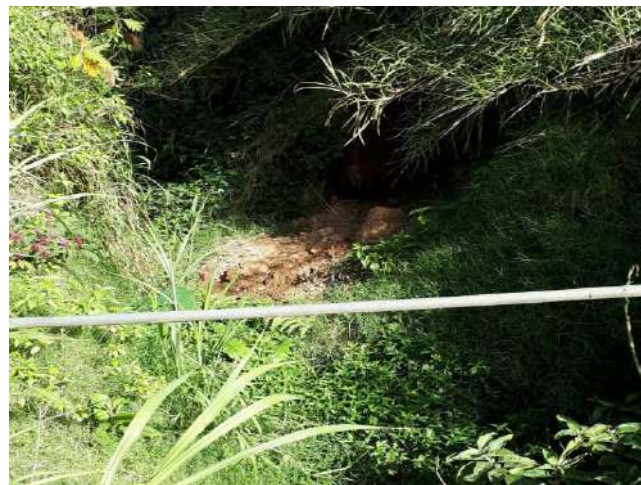
Fotografía 4: obstrucción de alcantarilla aguas abajo.

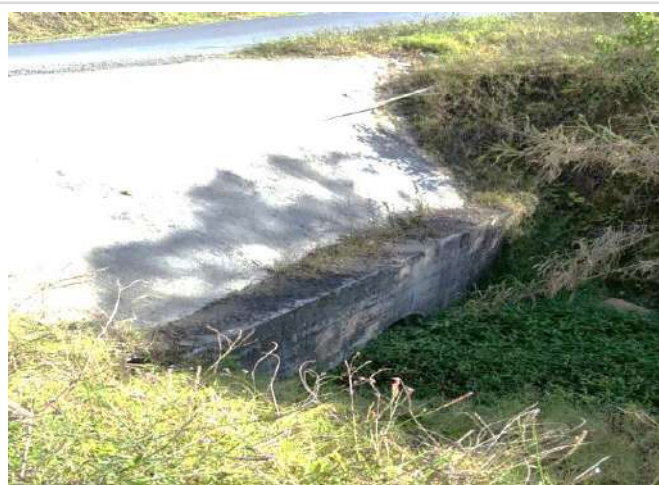
Fotografía 5: vista parcial de alcantarilla.

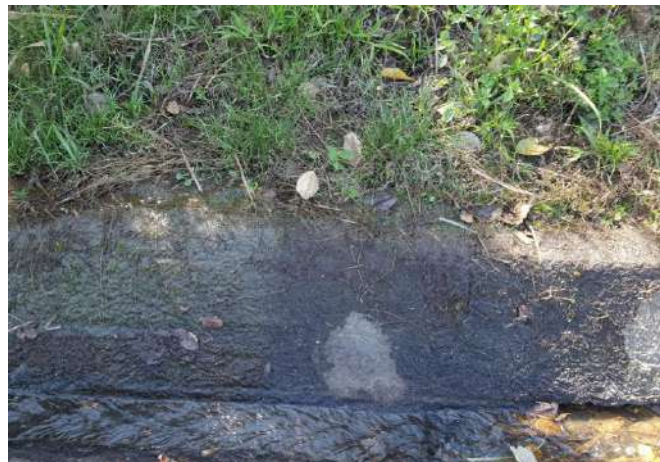
Fotografía 2: escurrimiento de aguas de origen desconocido.

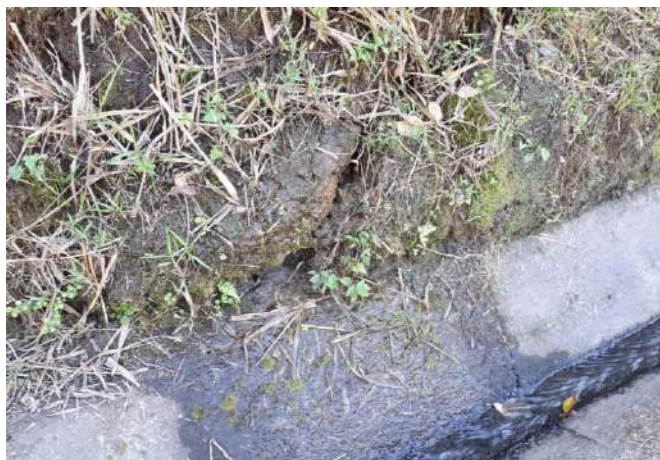
Fotografía 3: afloramientos de agua sobre la ladera.

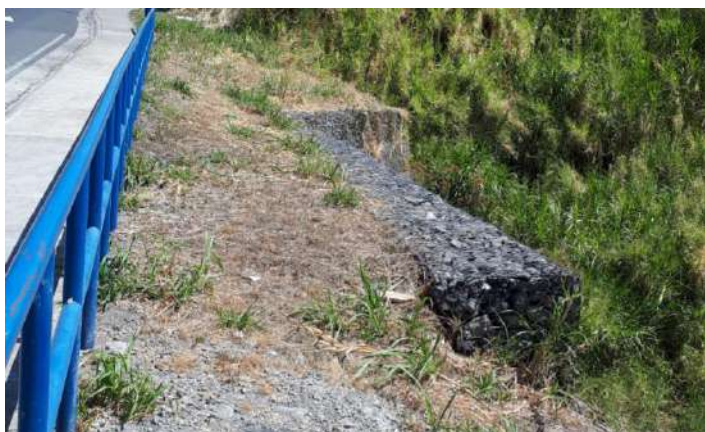
Hola de llegada: 10:03 am. Se puede presenciar maleza o matorral sobre las estructuras nuevas. A pesar de que se resolvieron los problemas presentados, las aguas que desfogon por la tubería de gran dimensión podrían poner en riesgo el muro de la alcantarilla generando nuevos casos de socavación.

Fotografía 1: muro de gaviones.

La socavación de la alcantarilla fue resuelta con la construcción de un muro de gaviones que permite disminuir la erosión lateral causada por el cauce de la quebrada Rivera. Asimismo, se colocó una nueva tubería de altas dimensiones que reemplaza la que había antes del daño reportado. Estas medidas se desarrollan anexas al puente.

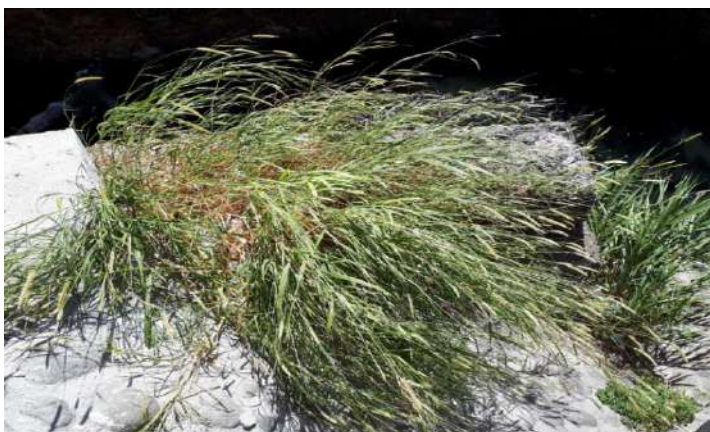
Fotografía 3: vegetación sobre nuevas los nuevos elementos construidos.

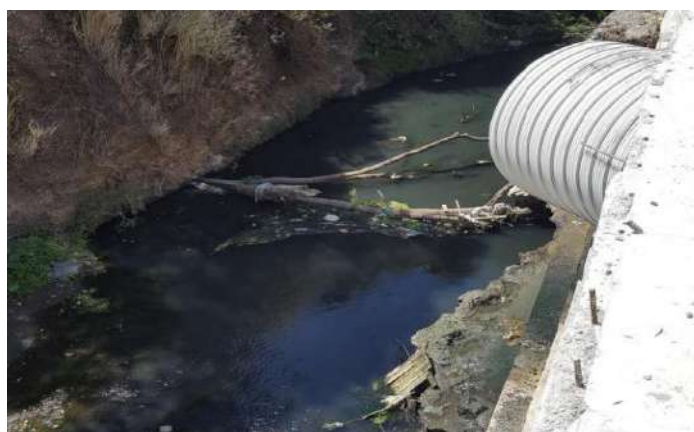
Fotografía 4: aguas pluviales caen sobre la base de la nueva estructura.

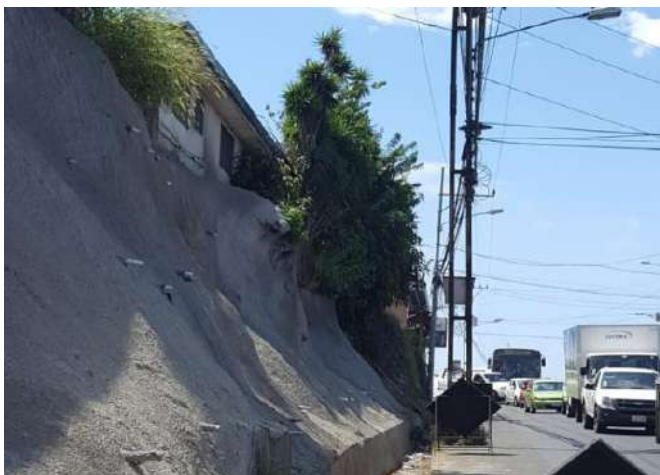
Hora de llegada: 10:20am. Se observa gran cantidad de basura en los caños, lo que podría ocasionar eventualmente obstrucción de tuberías y por ende inundaciones posteriores.

Fotografía 1: vista parcial de las intervenciones realizadas.

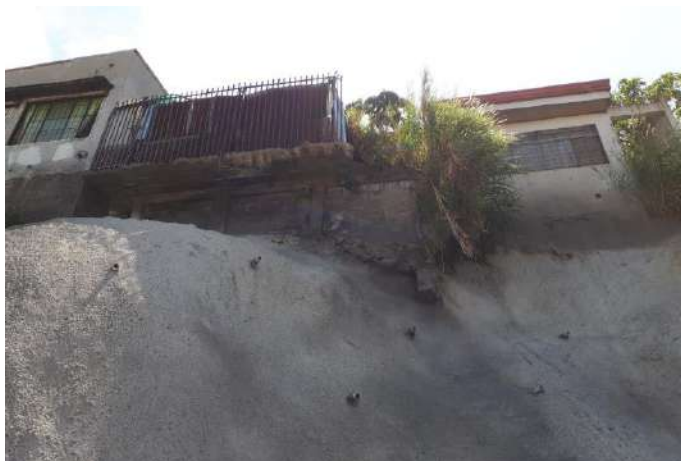
Fotografía 2: viviendas en la parte alta del talud.

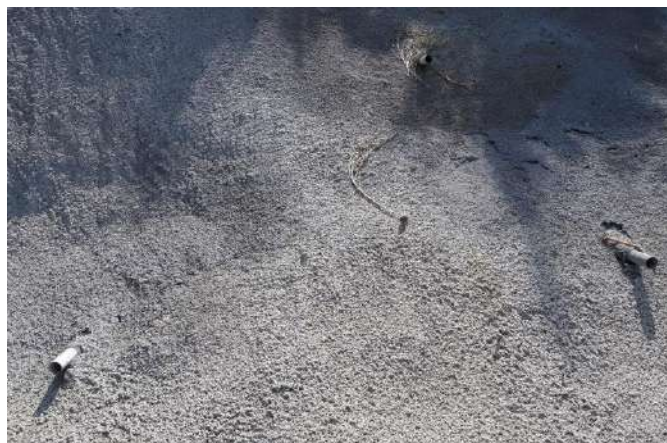
Fotografía 4: tubería para la extracción del agua del talud.

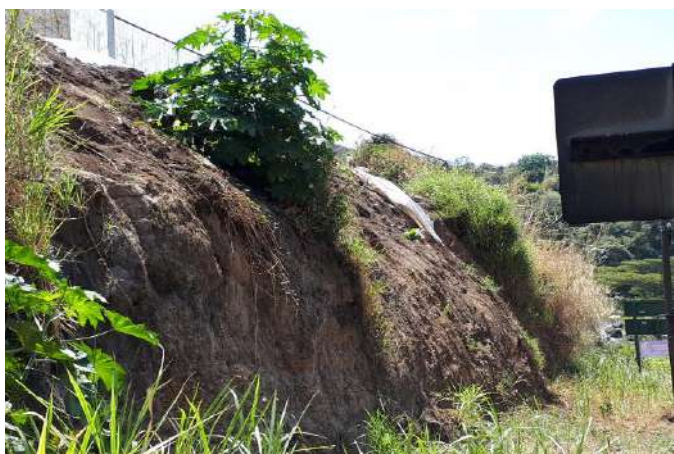
Hora de llegada: 10:35am. El problema podría volver a presentarse, ya que solo se aplicó una medida paliativa temporal.

Fotografía 1: área de desprendimiento de material.

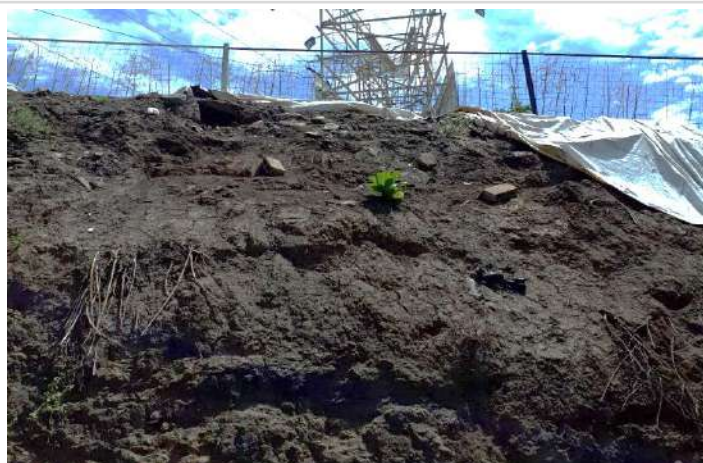
Fotografía 2: área sin la protección erosiva correspondiente.

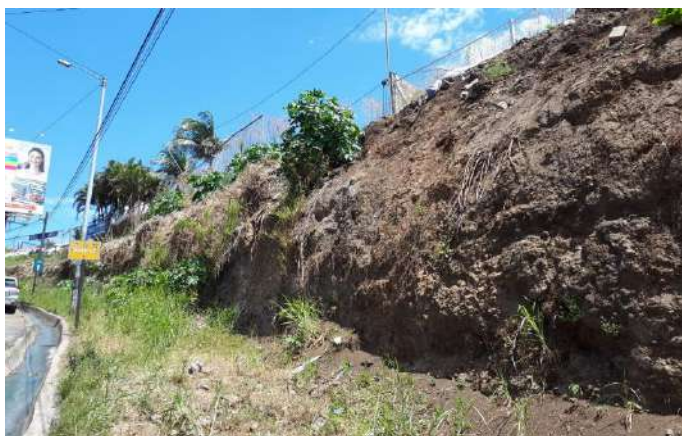
Fotografía 3: vista parcial del talud que podría generar otros evento similares.

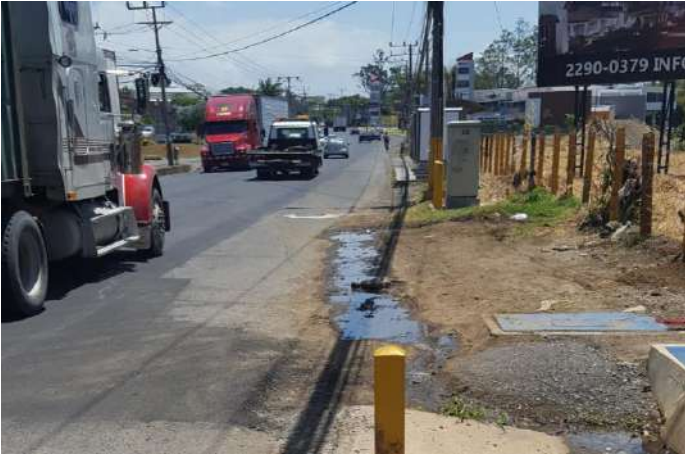
Carretera en pavimento con sistemas de drenajes deficientes y con falta de mantenimiento.

Hora de llegada: 11:15am. No se le da el mantenimiento periódico y/o rutinario correspondiente. En periodos de lluvia fuerte podría volverse a presentar una anegación o inundación en la calzada.

Fotografía 1: faltante de cunetas y caños.

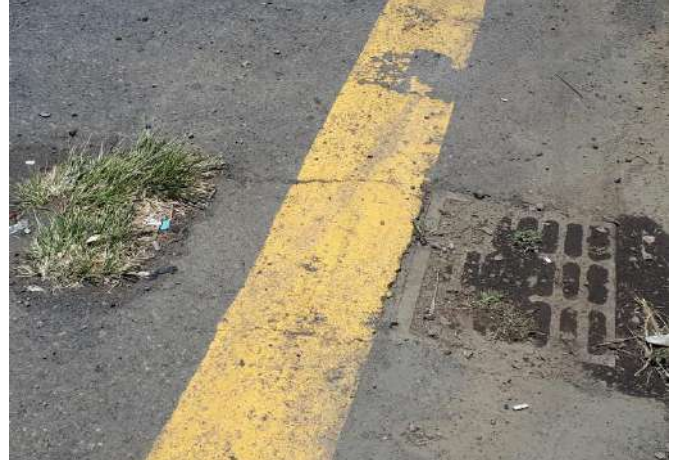
Fotografía 2: obstrucción de tragantes.

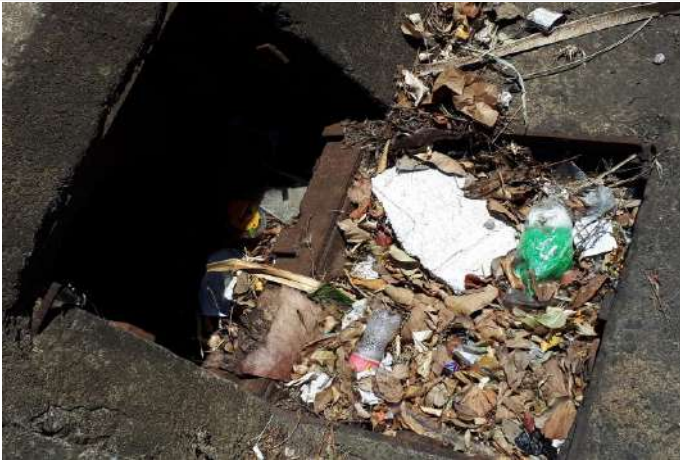
Fotografía 3: obstrucción de tragantes.

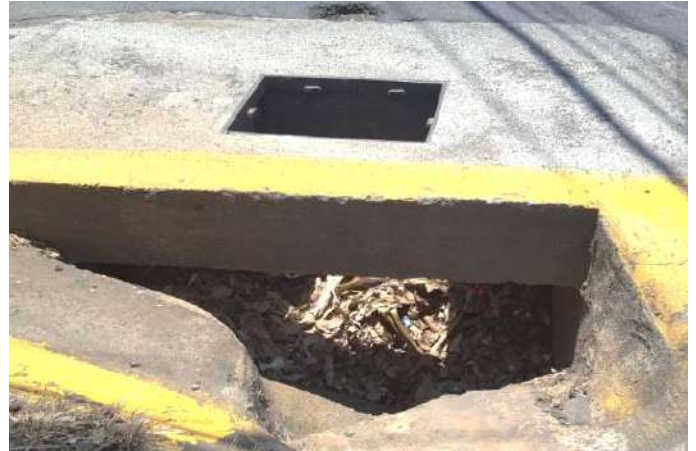
Fotografía 4: obstrucción de alcantarillas.

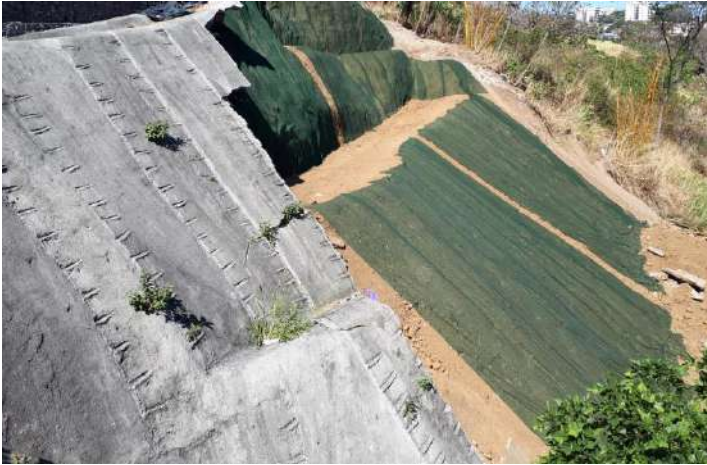
El evento se presenta en la ladera sur, aguas abajo, del puente sobre el río María Aguilar. En el sitio se logra visualizar un revestimiento de concreto que ha sido deteriorado por el desprendimiento de tierra y rocas. Por encima de este talud también se encuentra un muro de gaviones como medida de protección erosiva al predio colindante, sin embargo, dicho muro supone un peso adicional que podría estar sobrepasando la capacidad estructural del talud causando inestabilidad y originando mayor aporte de material deslizado. Asimismo, se visualizan trabajos de terraceo y la colocación de un geotextil, como medidas paliativas para evitar la generación de nuevos derrumbes.

Hora de llegada: 8:41 am. Aunque el talud se ha intervenido con medidas como terraceo y colocación de geotextiles, no se ha resuelto la vulnerabilidad de la estructura a procesos erosivos y claramente se evidencia la continuidad de caída de materiales.

Fotografía 1: área del derrumbe.

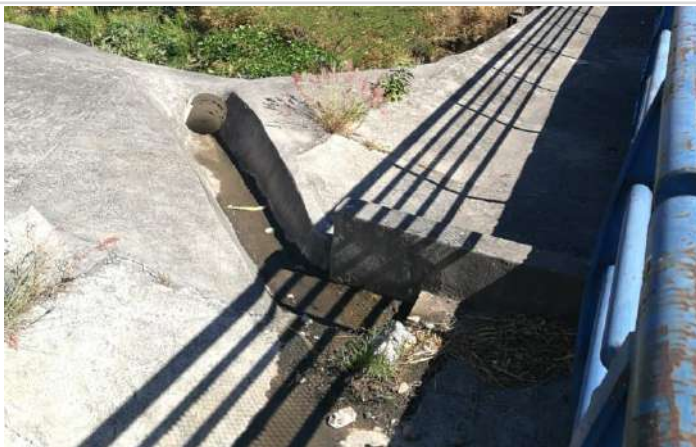
Fotografía 5: detalle del sistema de drenaje con desfogue anexo a la ladera con afectación.

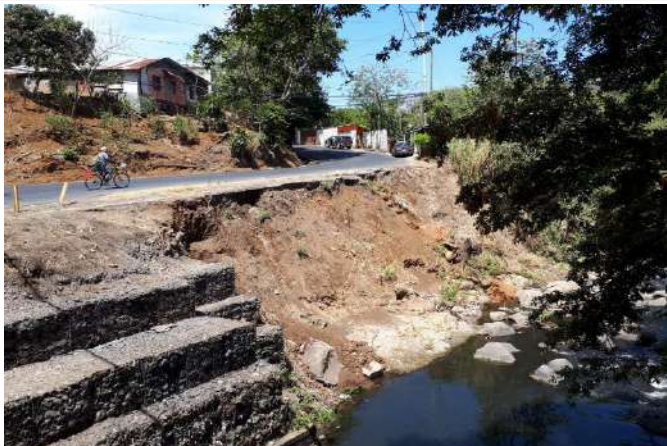
Fotografía 1: área del derrumbe y socavación del cordón de caño.

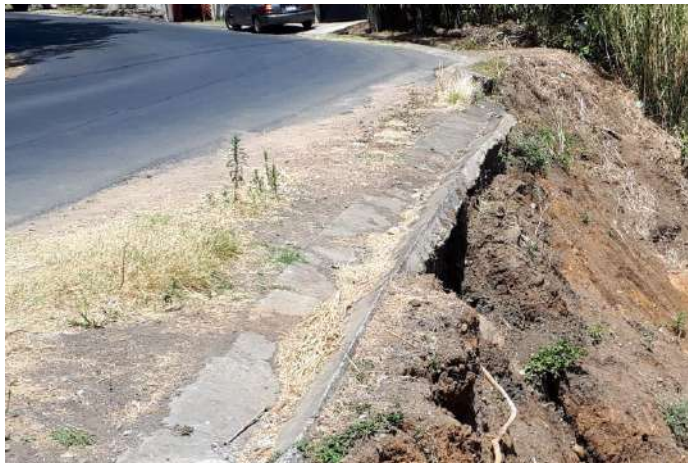
Fotografía 2: vista lateral del cordón de caño.

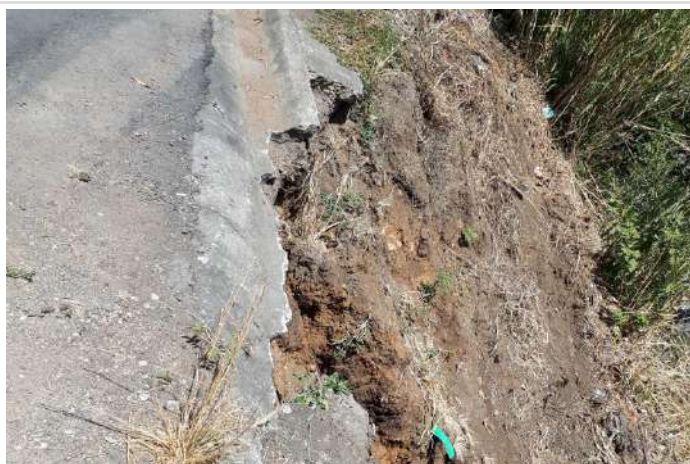
Fotografía 3: pérdida del cordón de caño.

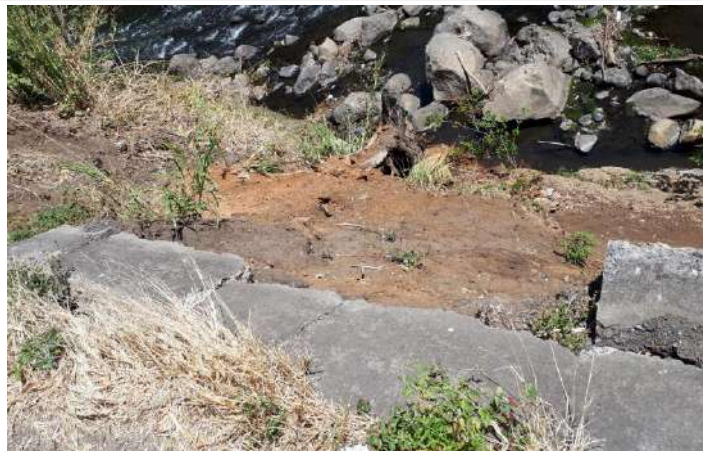
Fotografía 4: vista superior del derrumbe.

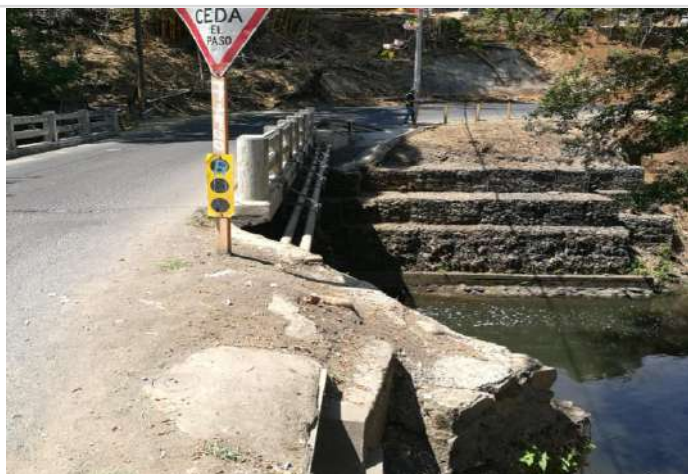
Fotografía 5: muro de gaviones en ambas márgenes del río.

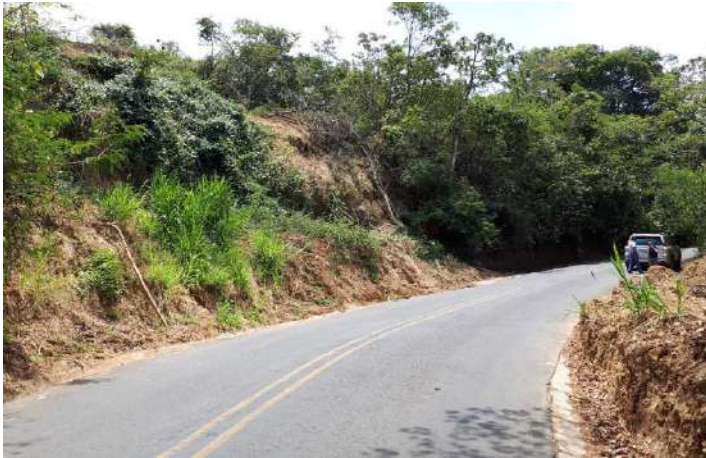
Hora de llegada: 11:34am. No se ha aplicado una medida correctiva, aún hay gran cantidad de material que obstruye los cordones de caño y lo que podría provocar generación de lodo y barro durante condiciones normales de lluvia, así como un desbordamiento de aguas sobre la calzada.

Fotografía 1: vista parcial del material deslizado con obstrucción de caños.

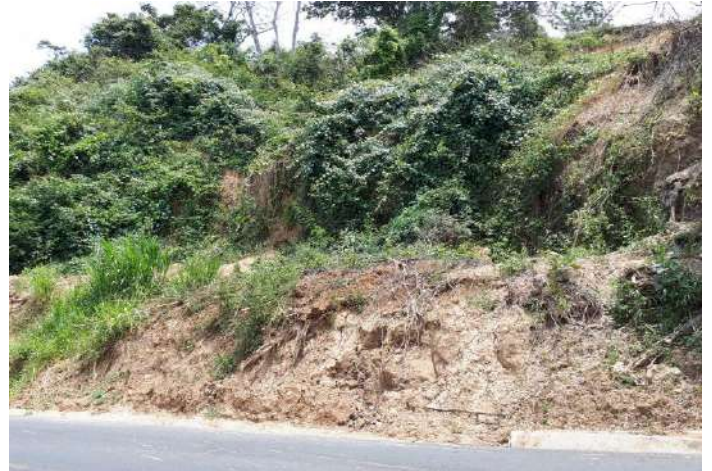
Fotografía 2: material deslizado pendiente arriba.

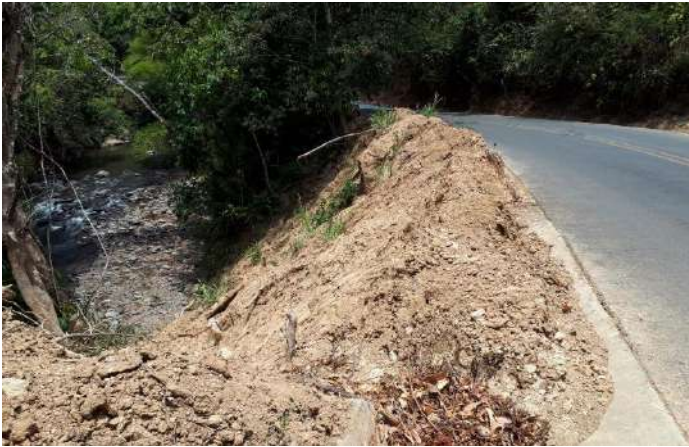
Fotografía 3: material deslizado pendiente abajo con obstrucción de cordón de caño.

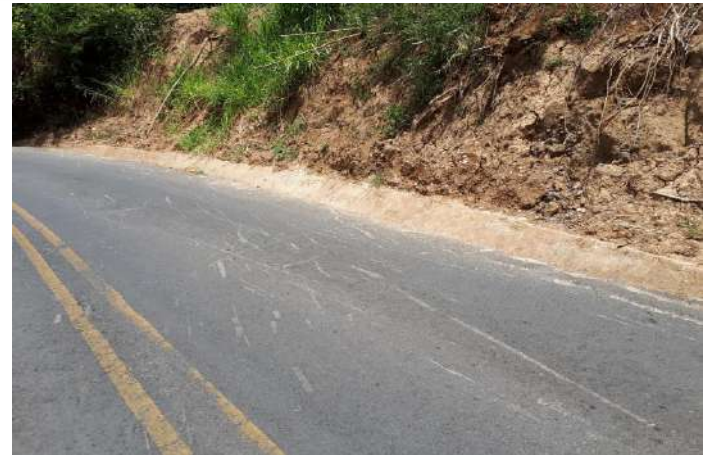
Fotografía 4: marcas en la calzada de la maquinaria, intervención por remoción del derrumbe.

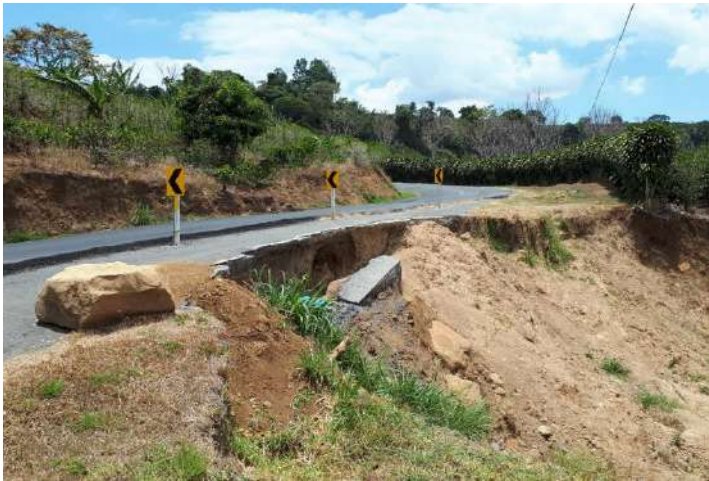
Fotografía 1: vista general del deslizamiento

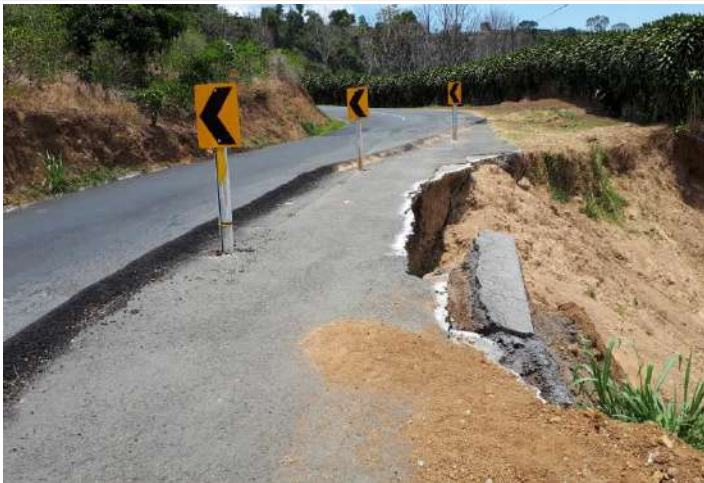
Fotografía 3: corona de deslizamiento sobre la calzada.

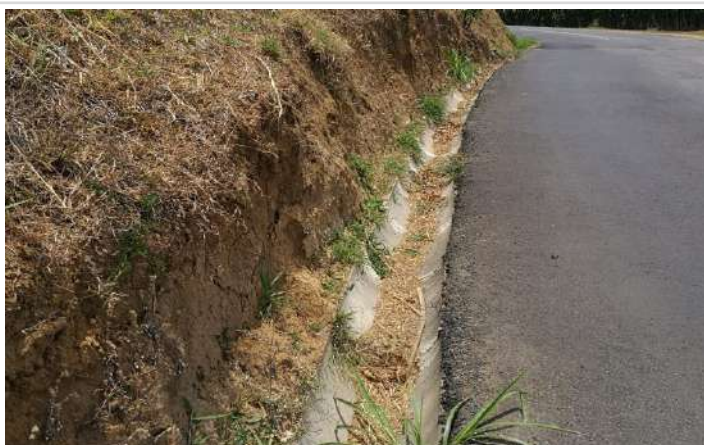
Fotografía 5: cordón de caño existente con acumulación de escombros.

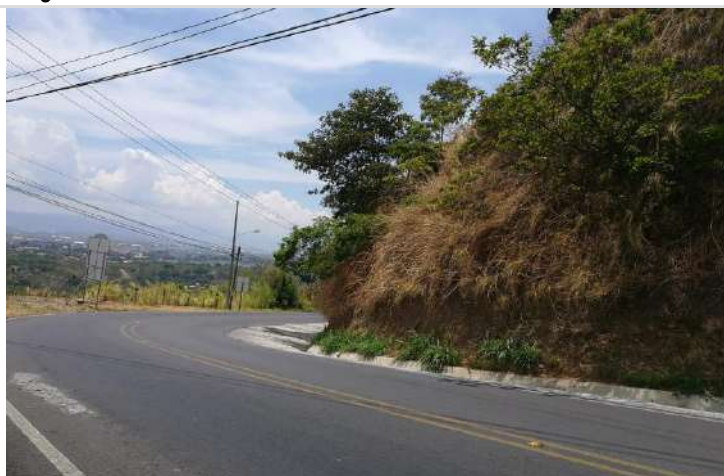
Fotografía 1: vista parcial del talud.

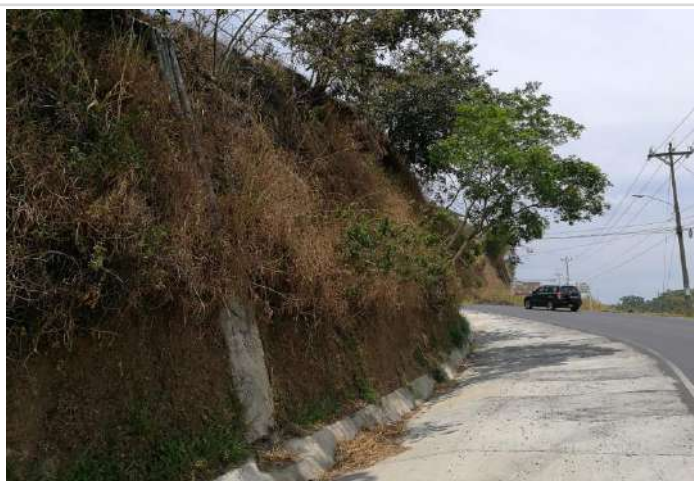
Fotografía 5: cordón de caño existente y cuneta.
