# ESTUDIO DE IMPACTO AMBIENTAL DE LA CARRETERA COSTANERA SUR.

Sector Barú - Palmar Norte

## VOLUMEN I INFORME FINAL ANEXOS

Octubre 1991

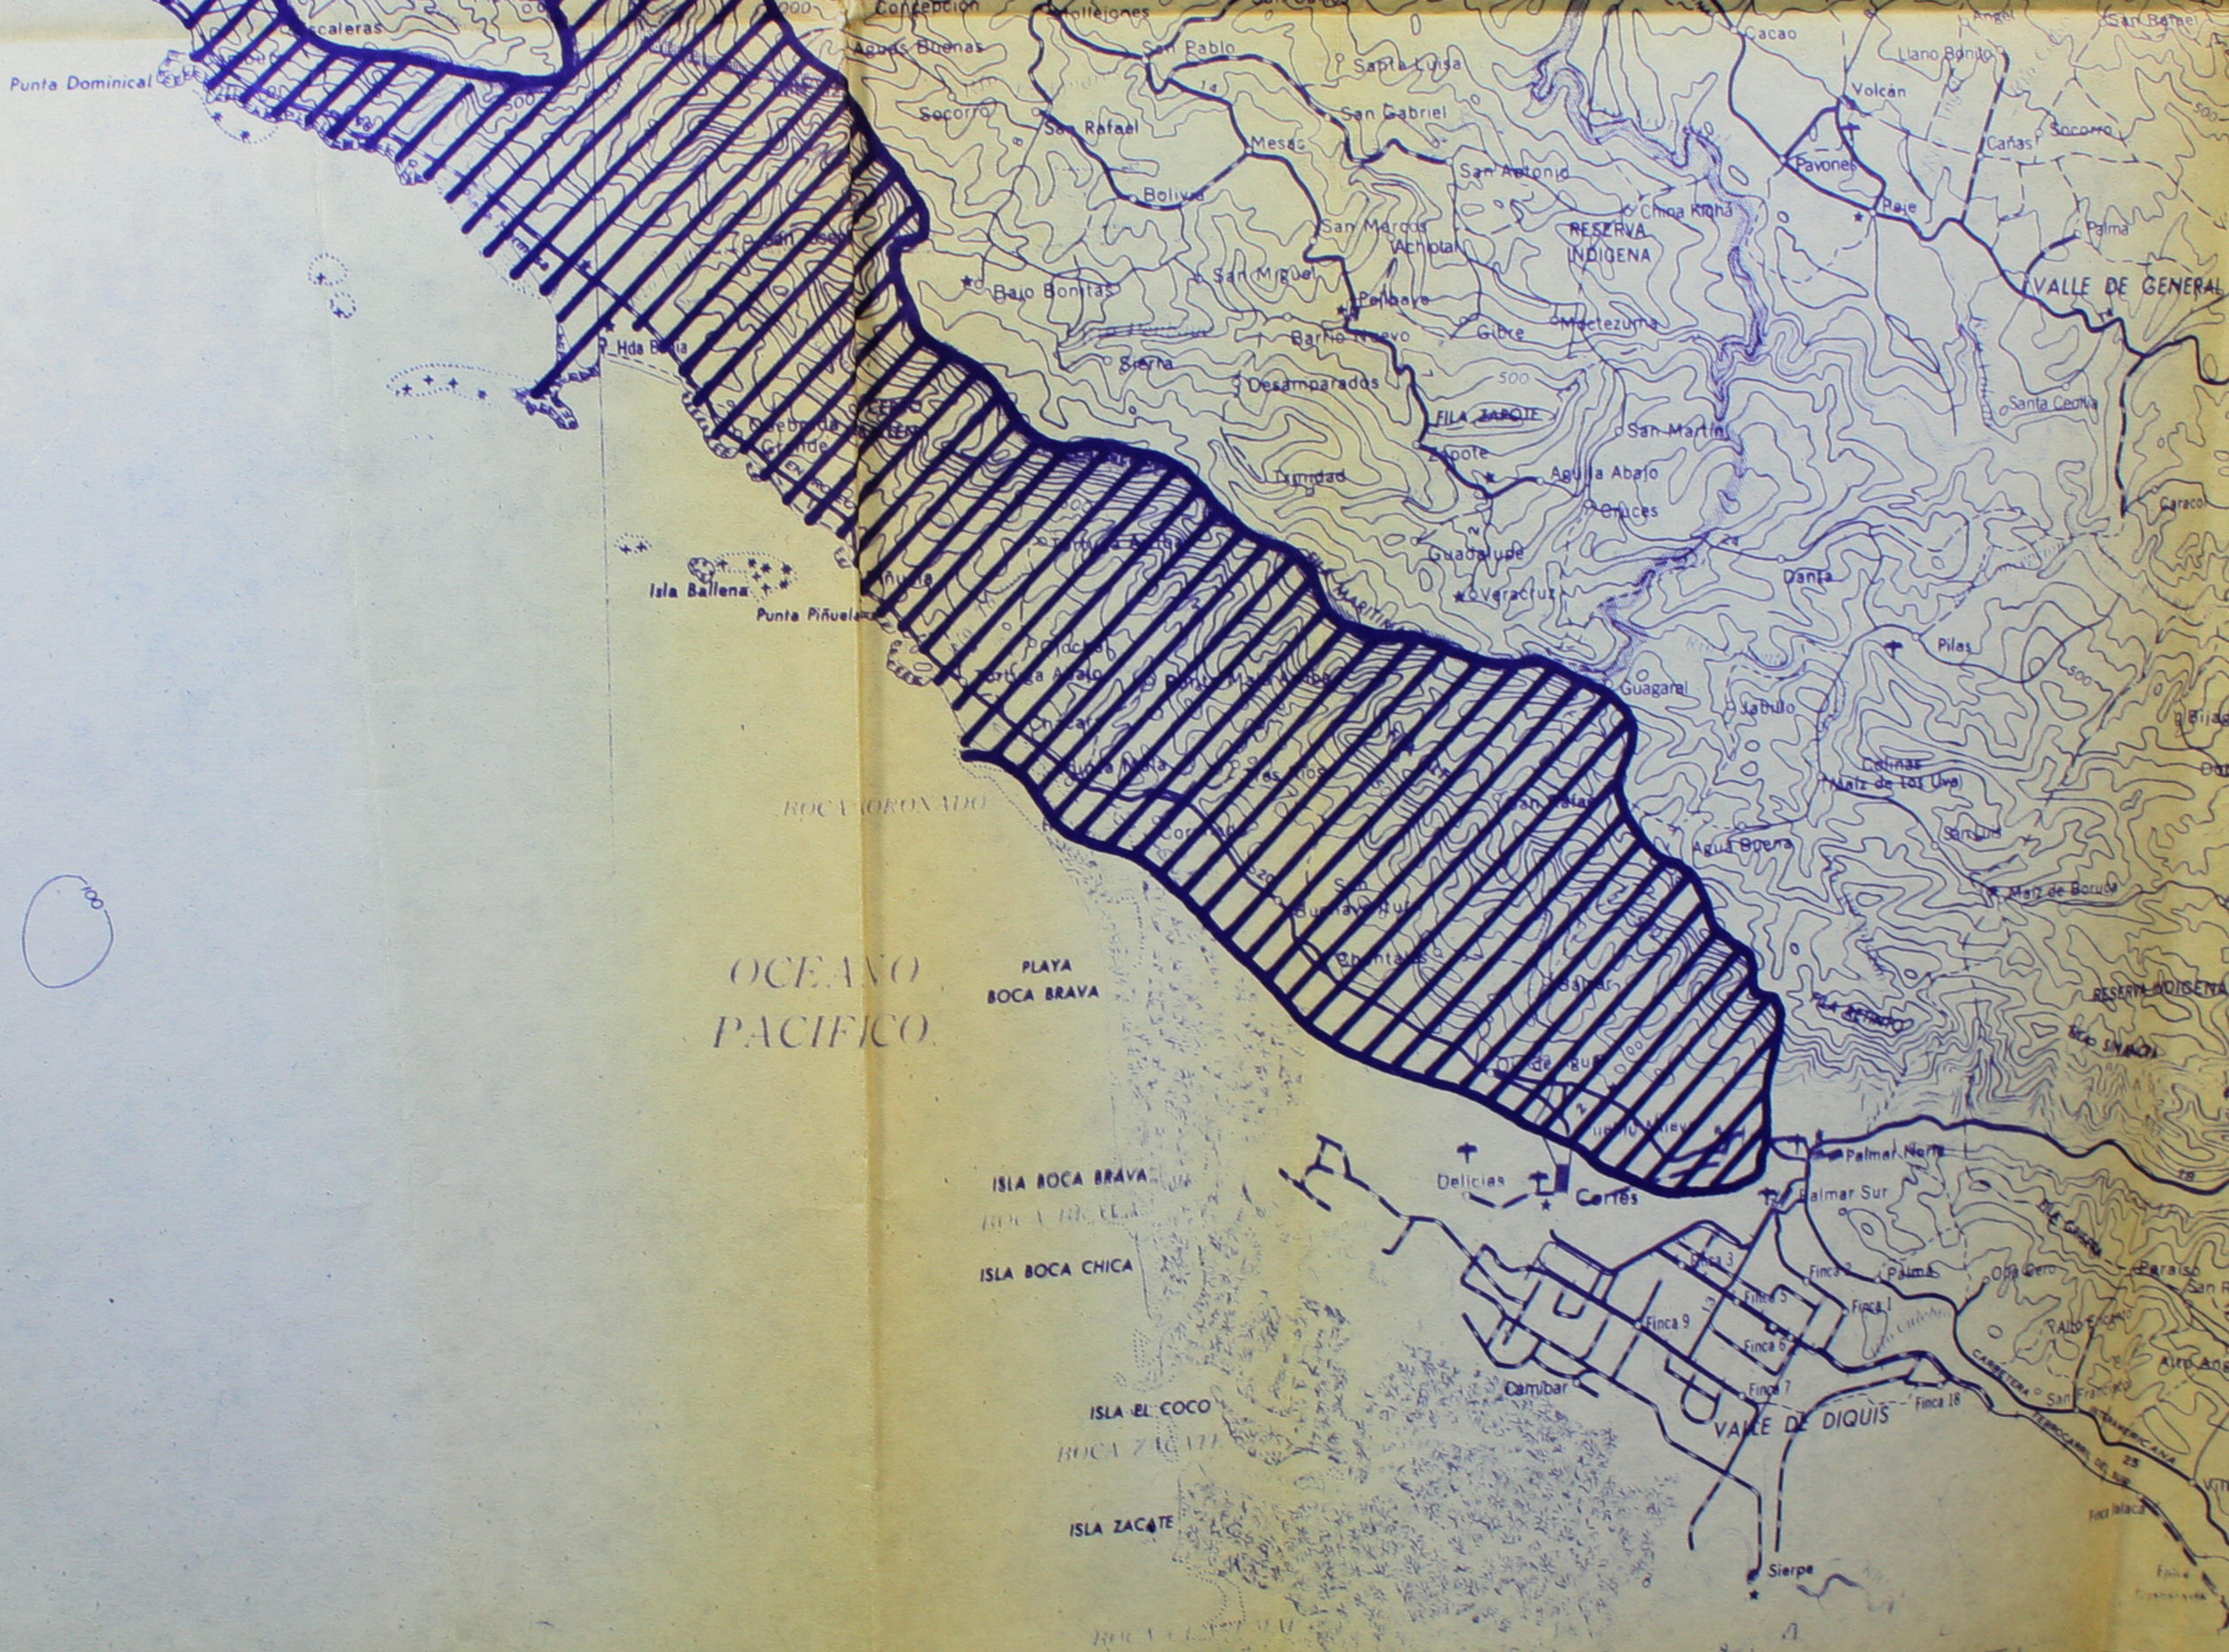
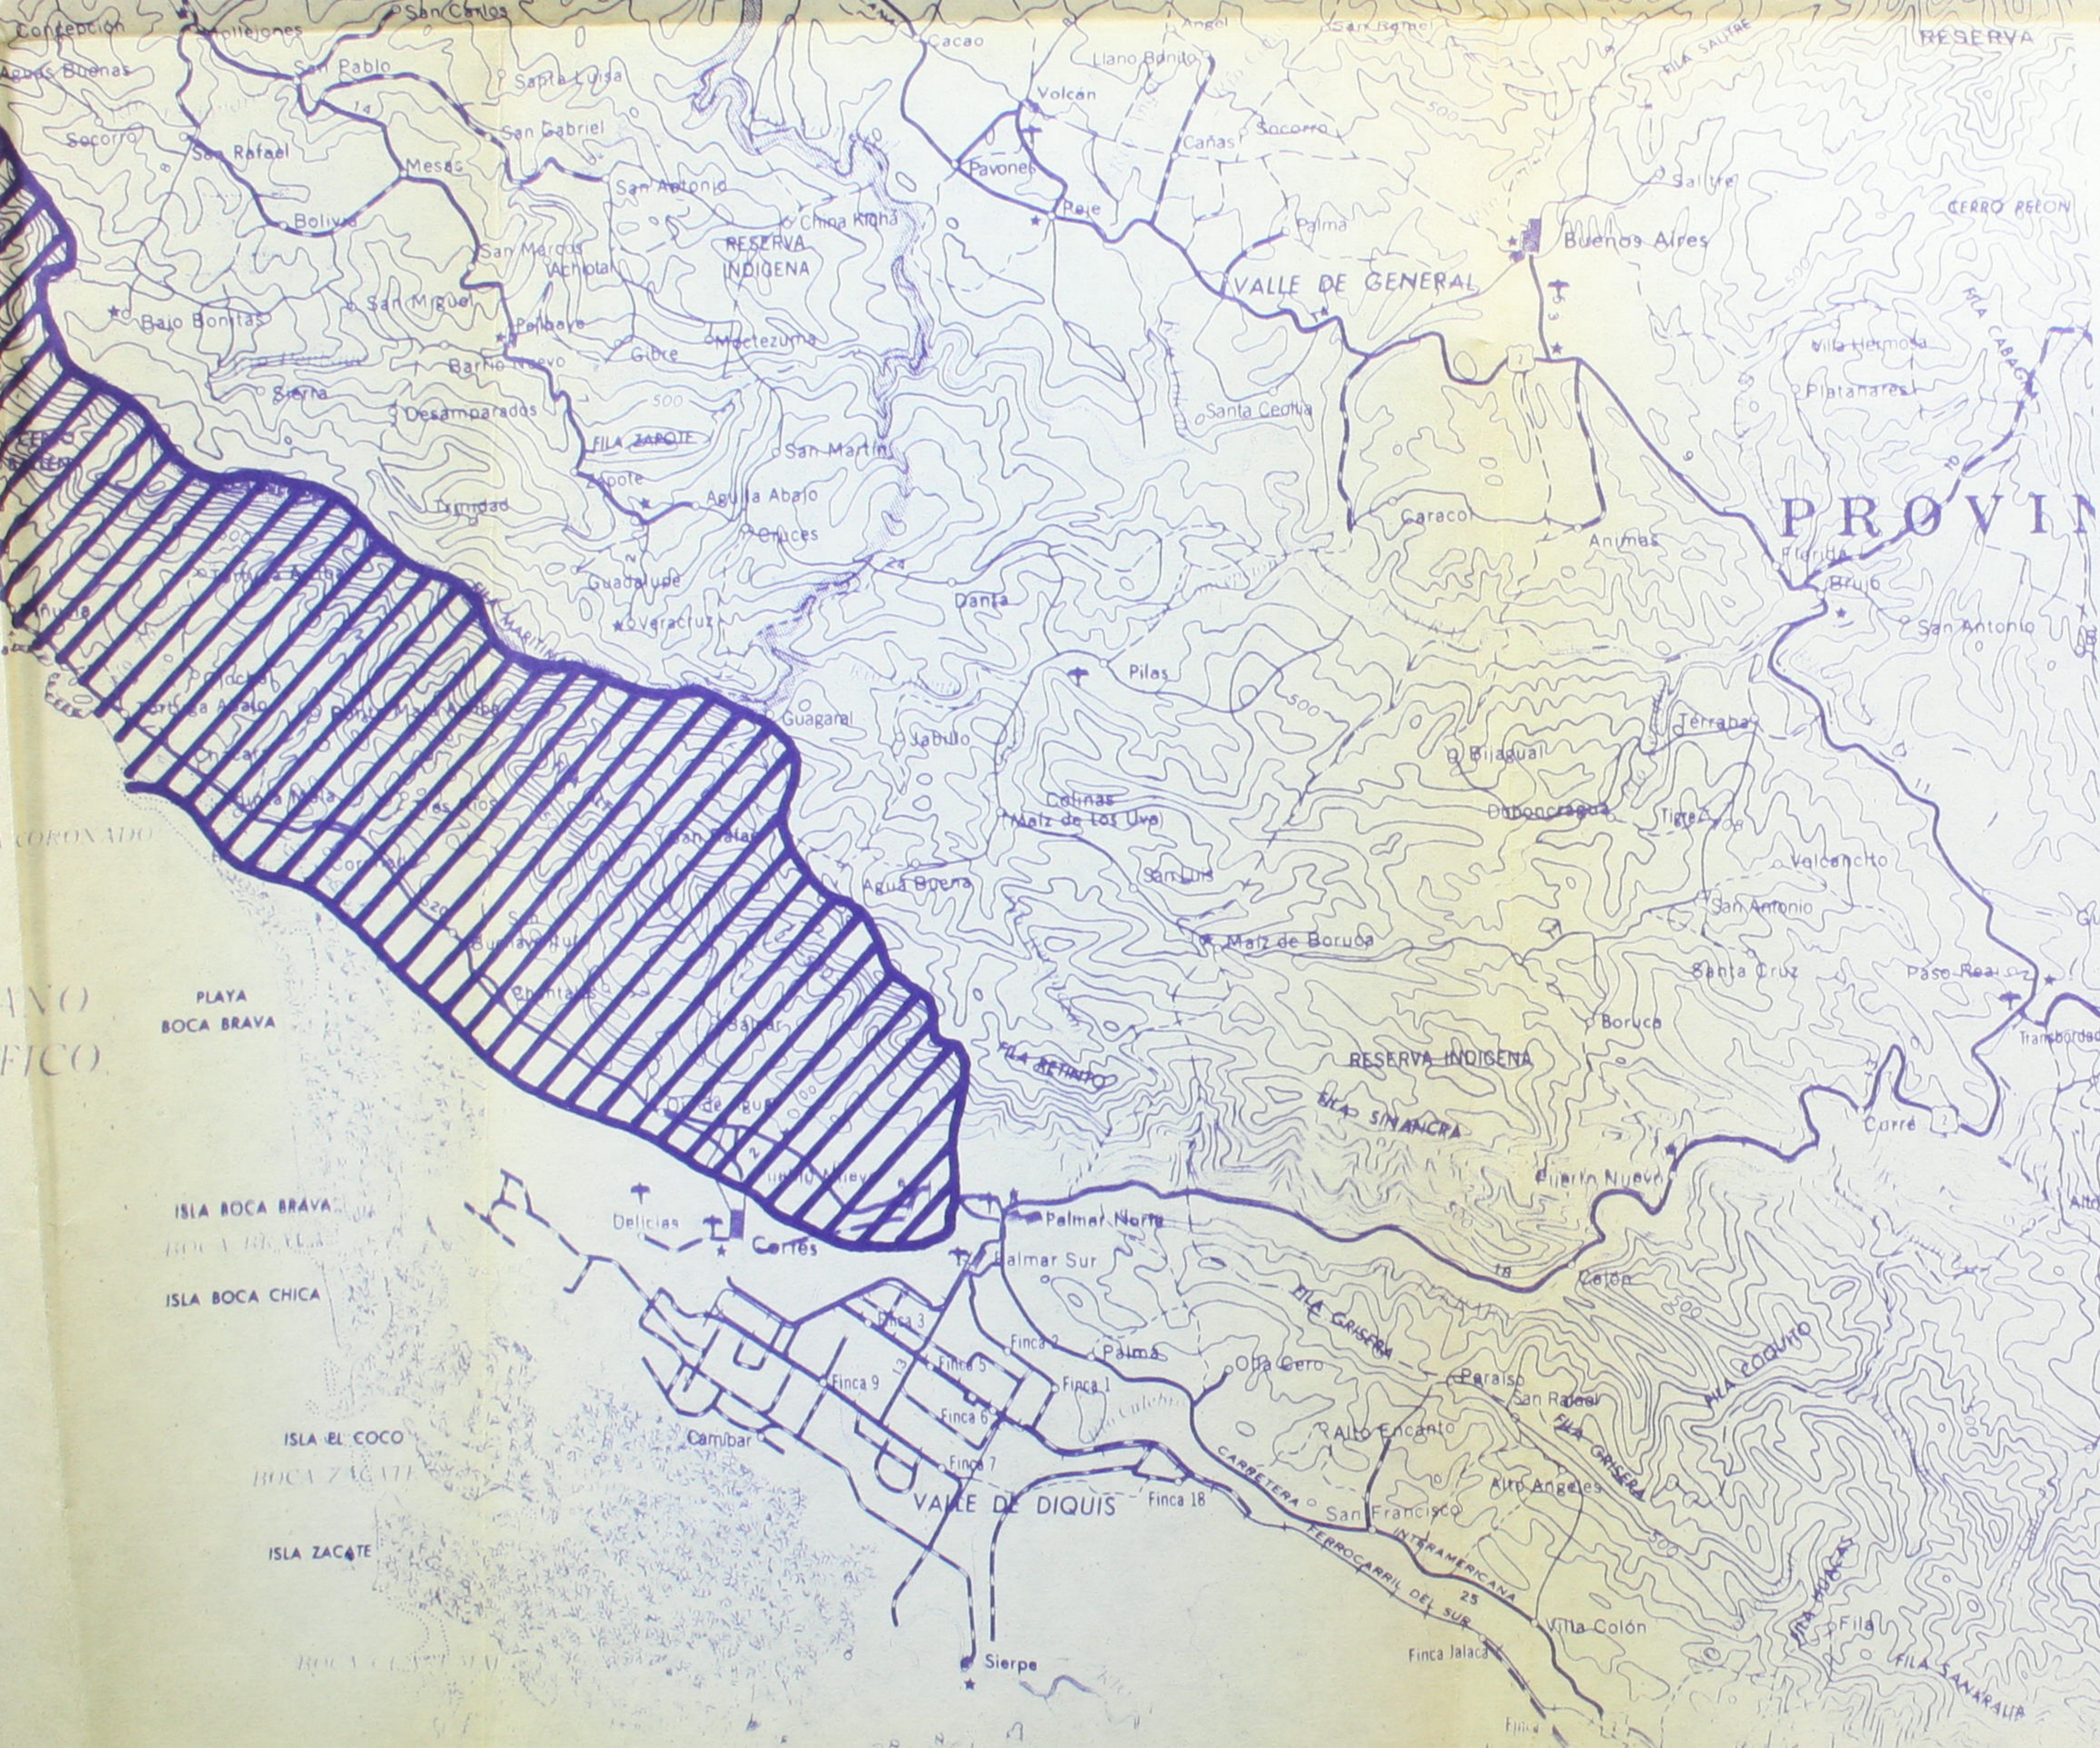
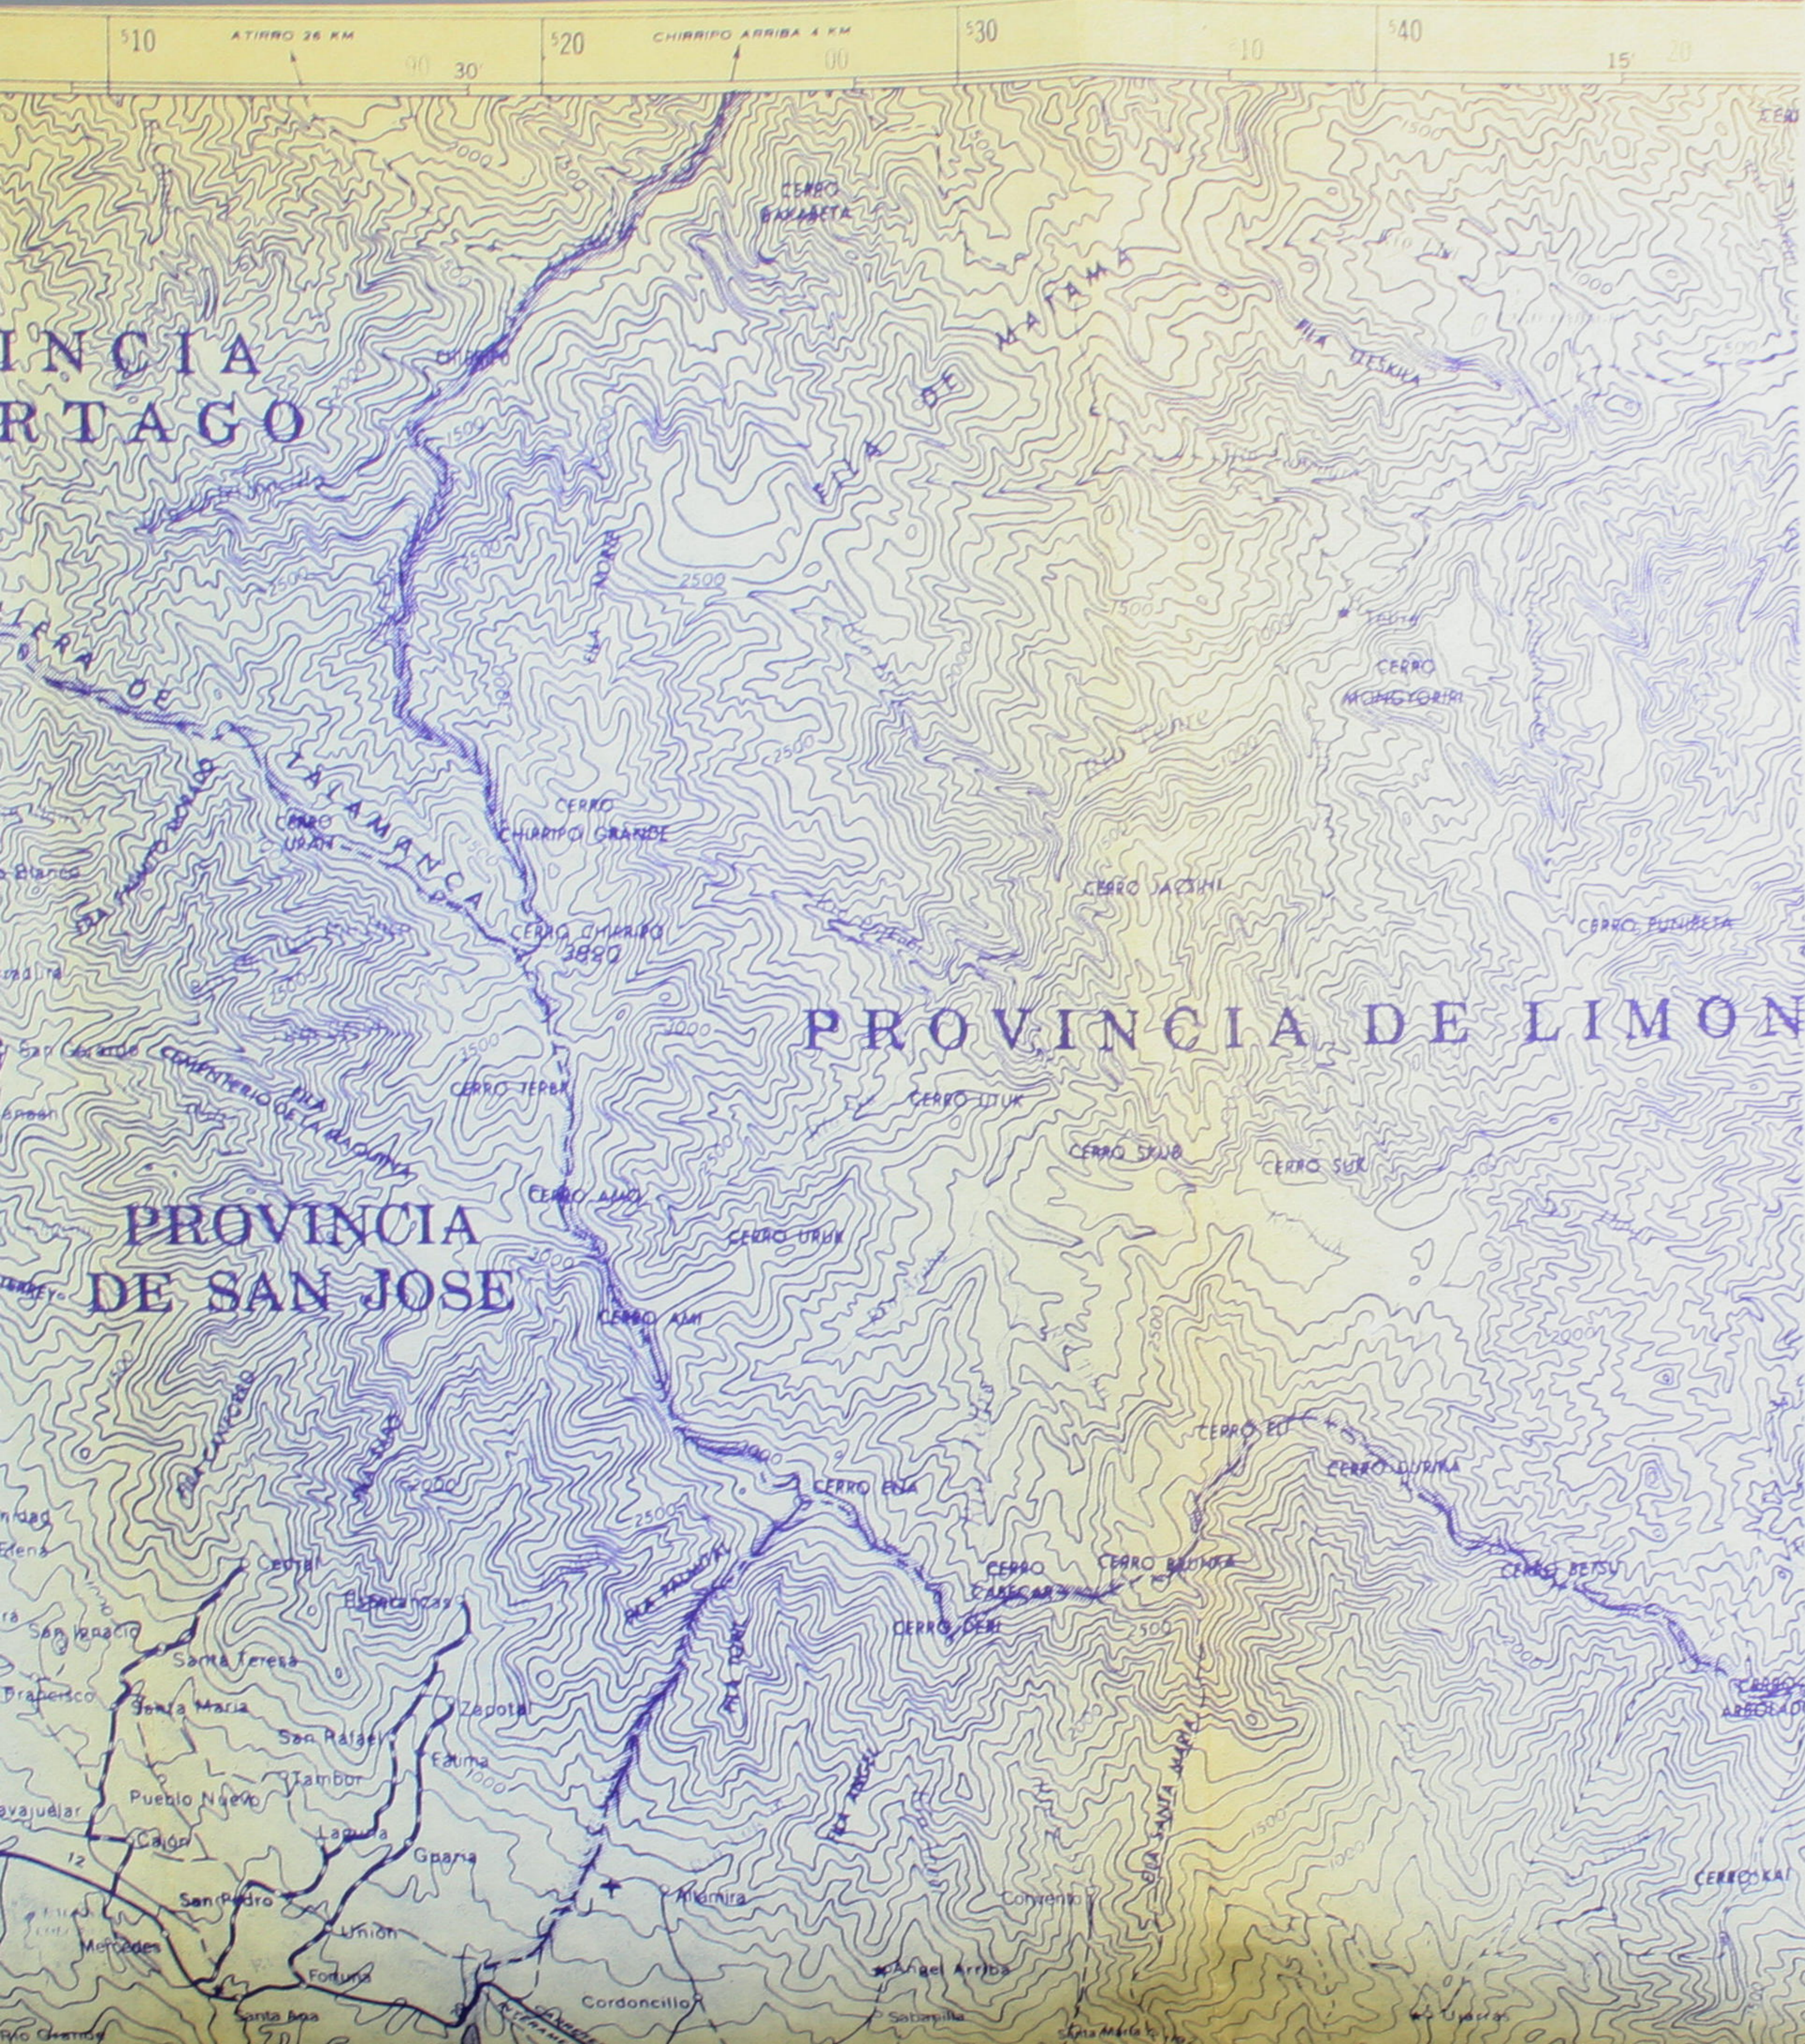
TITULO **AREA DE INFLUENCIA  
 INMEDIATA**

CARRETERA COSTANERA SUR  
 ESTUDIO IMPACTO AMBIENTAL  
 DEL TRAMO DOMINICAL - PUERTO CORTEZ

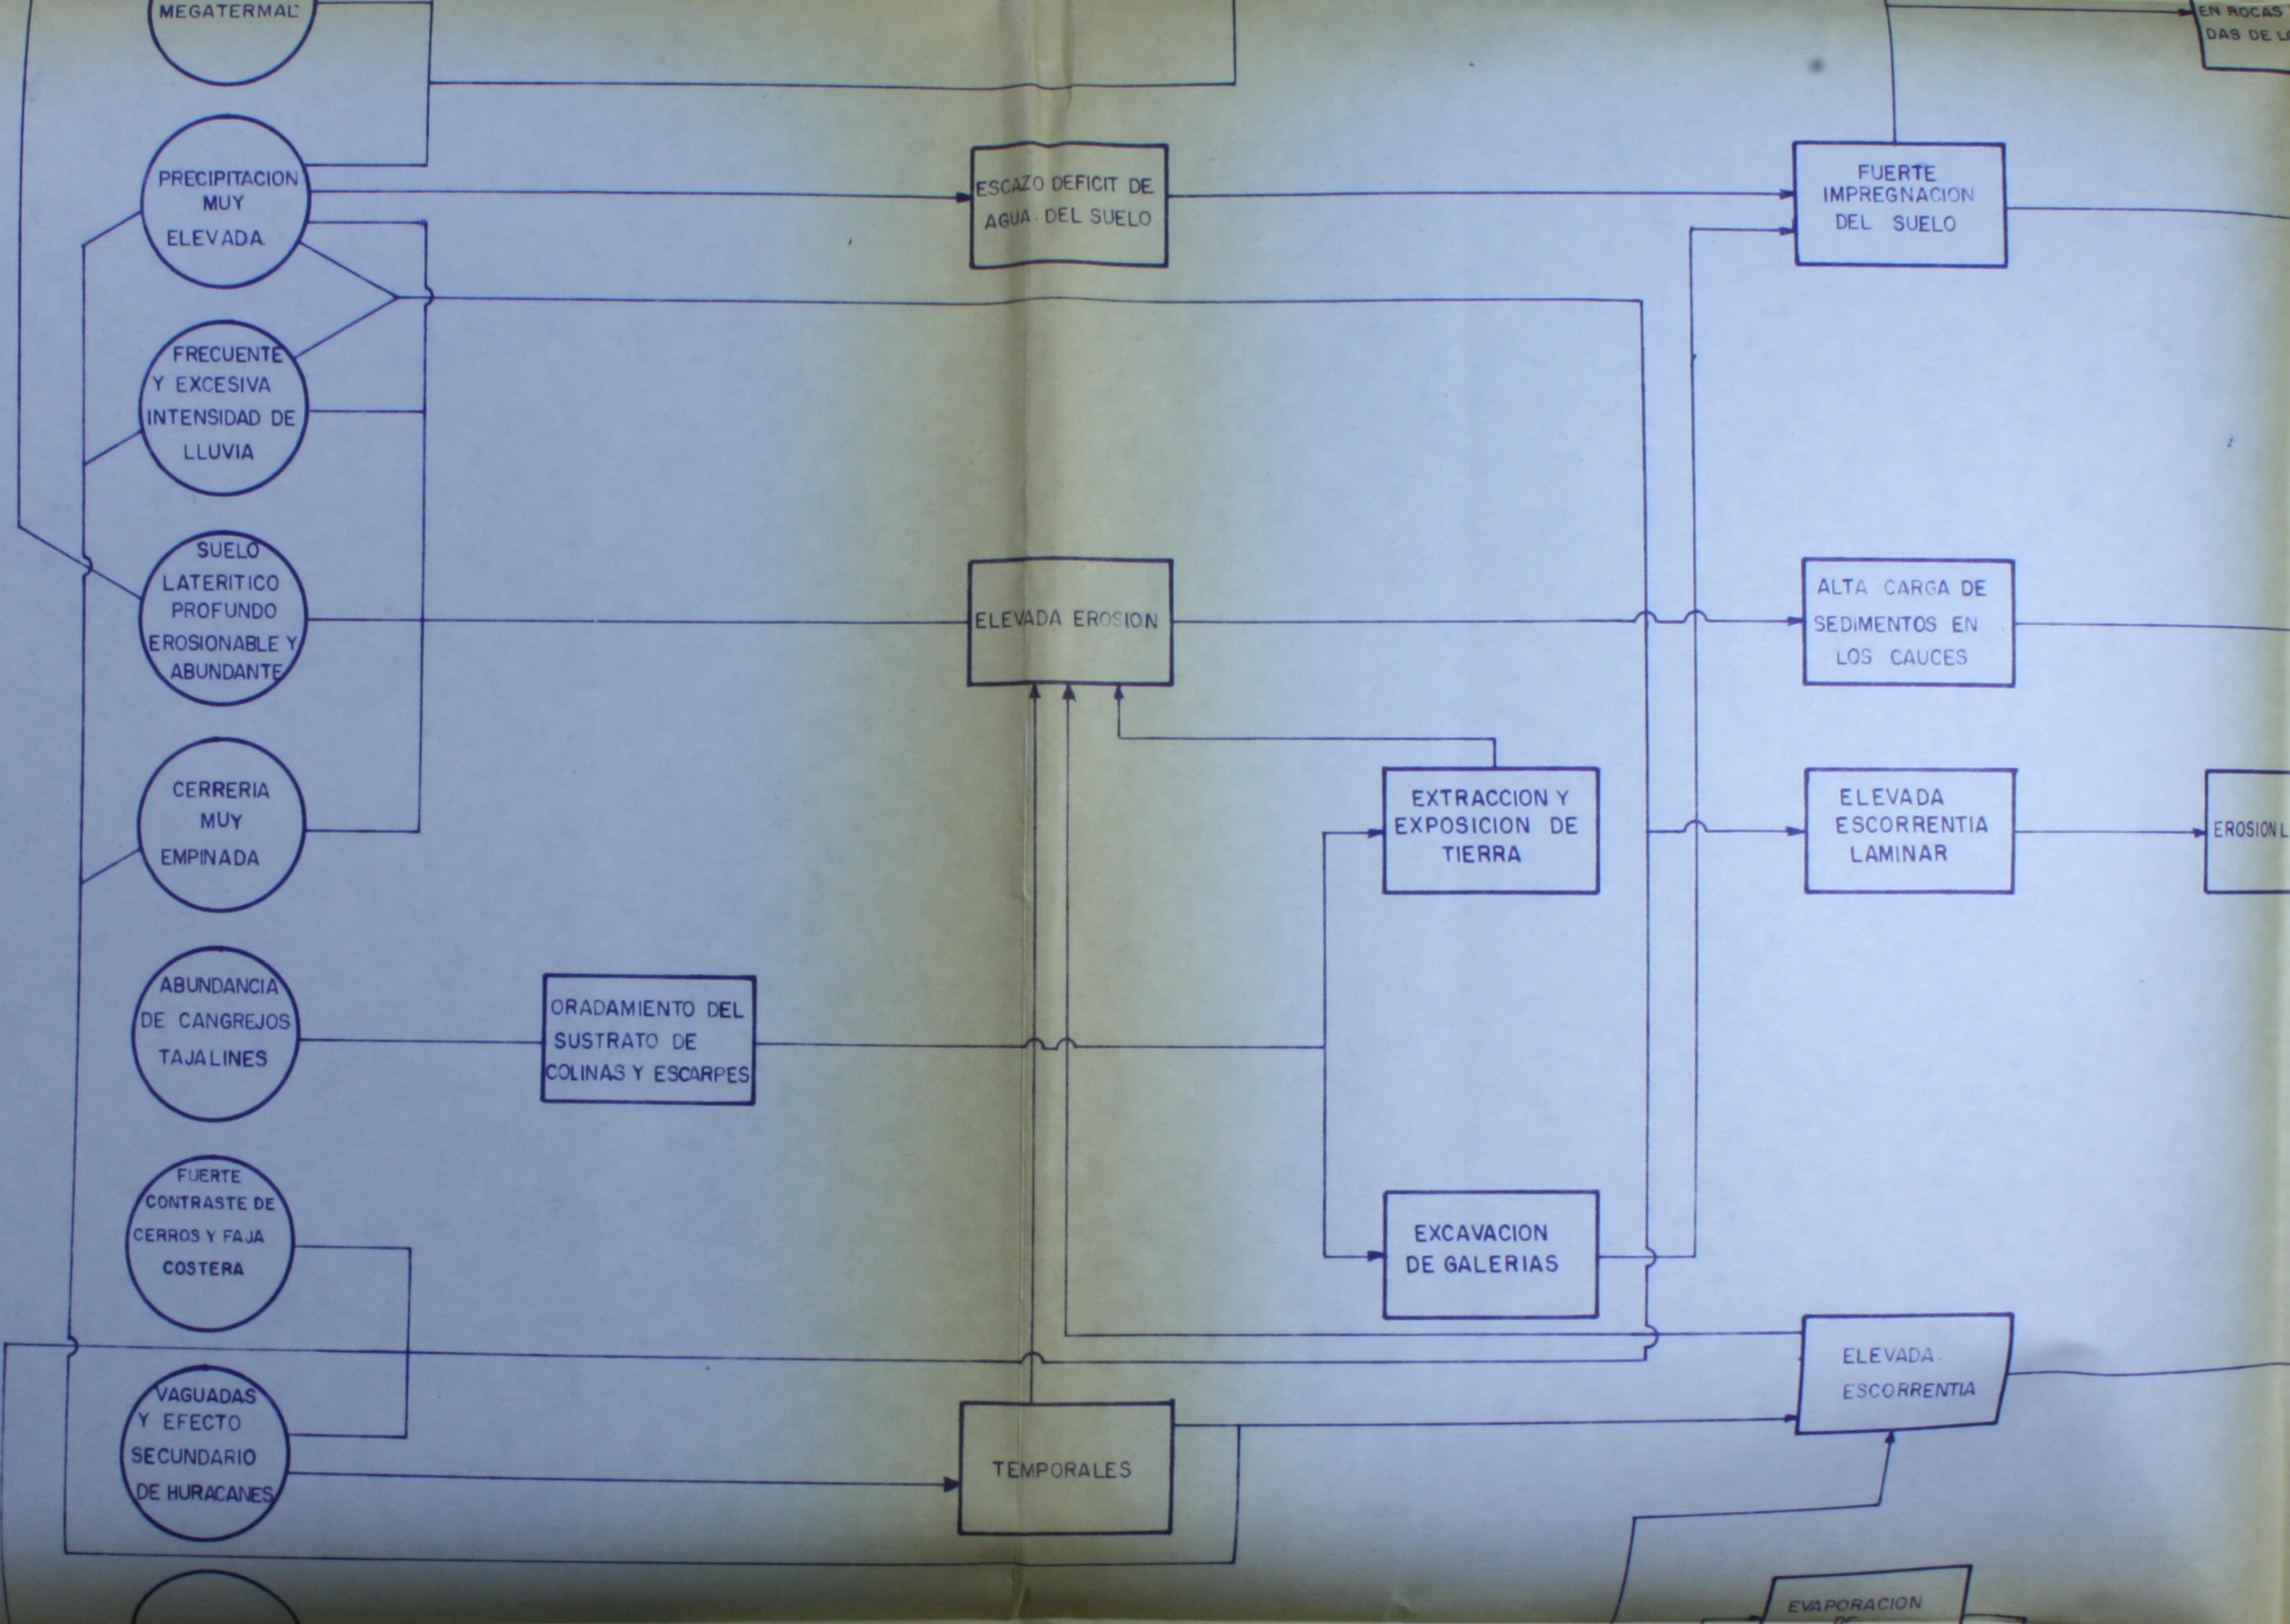
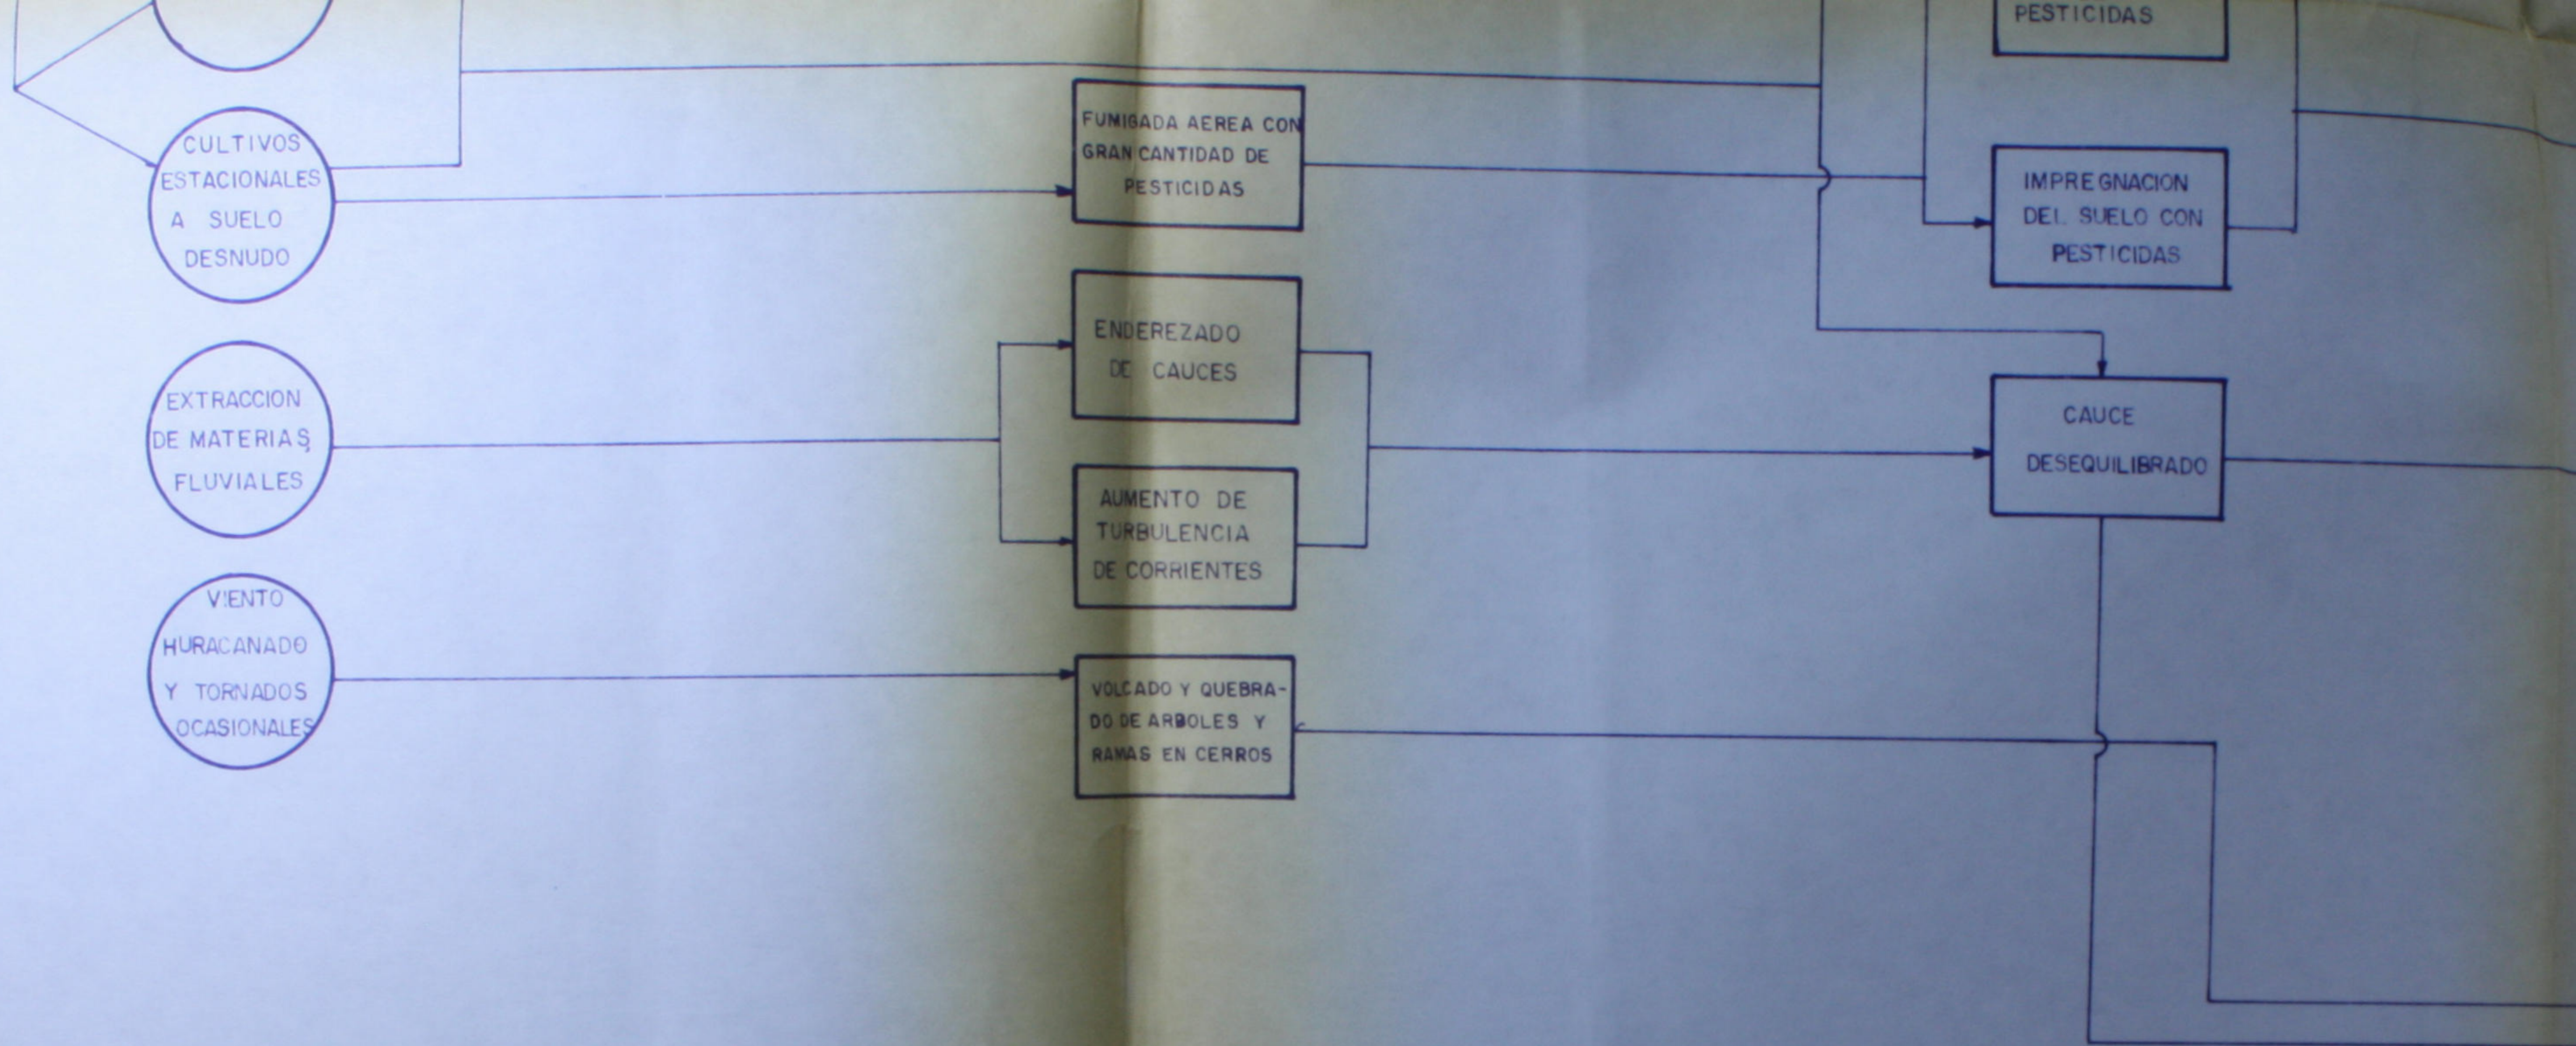
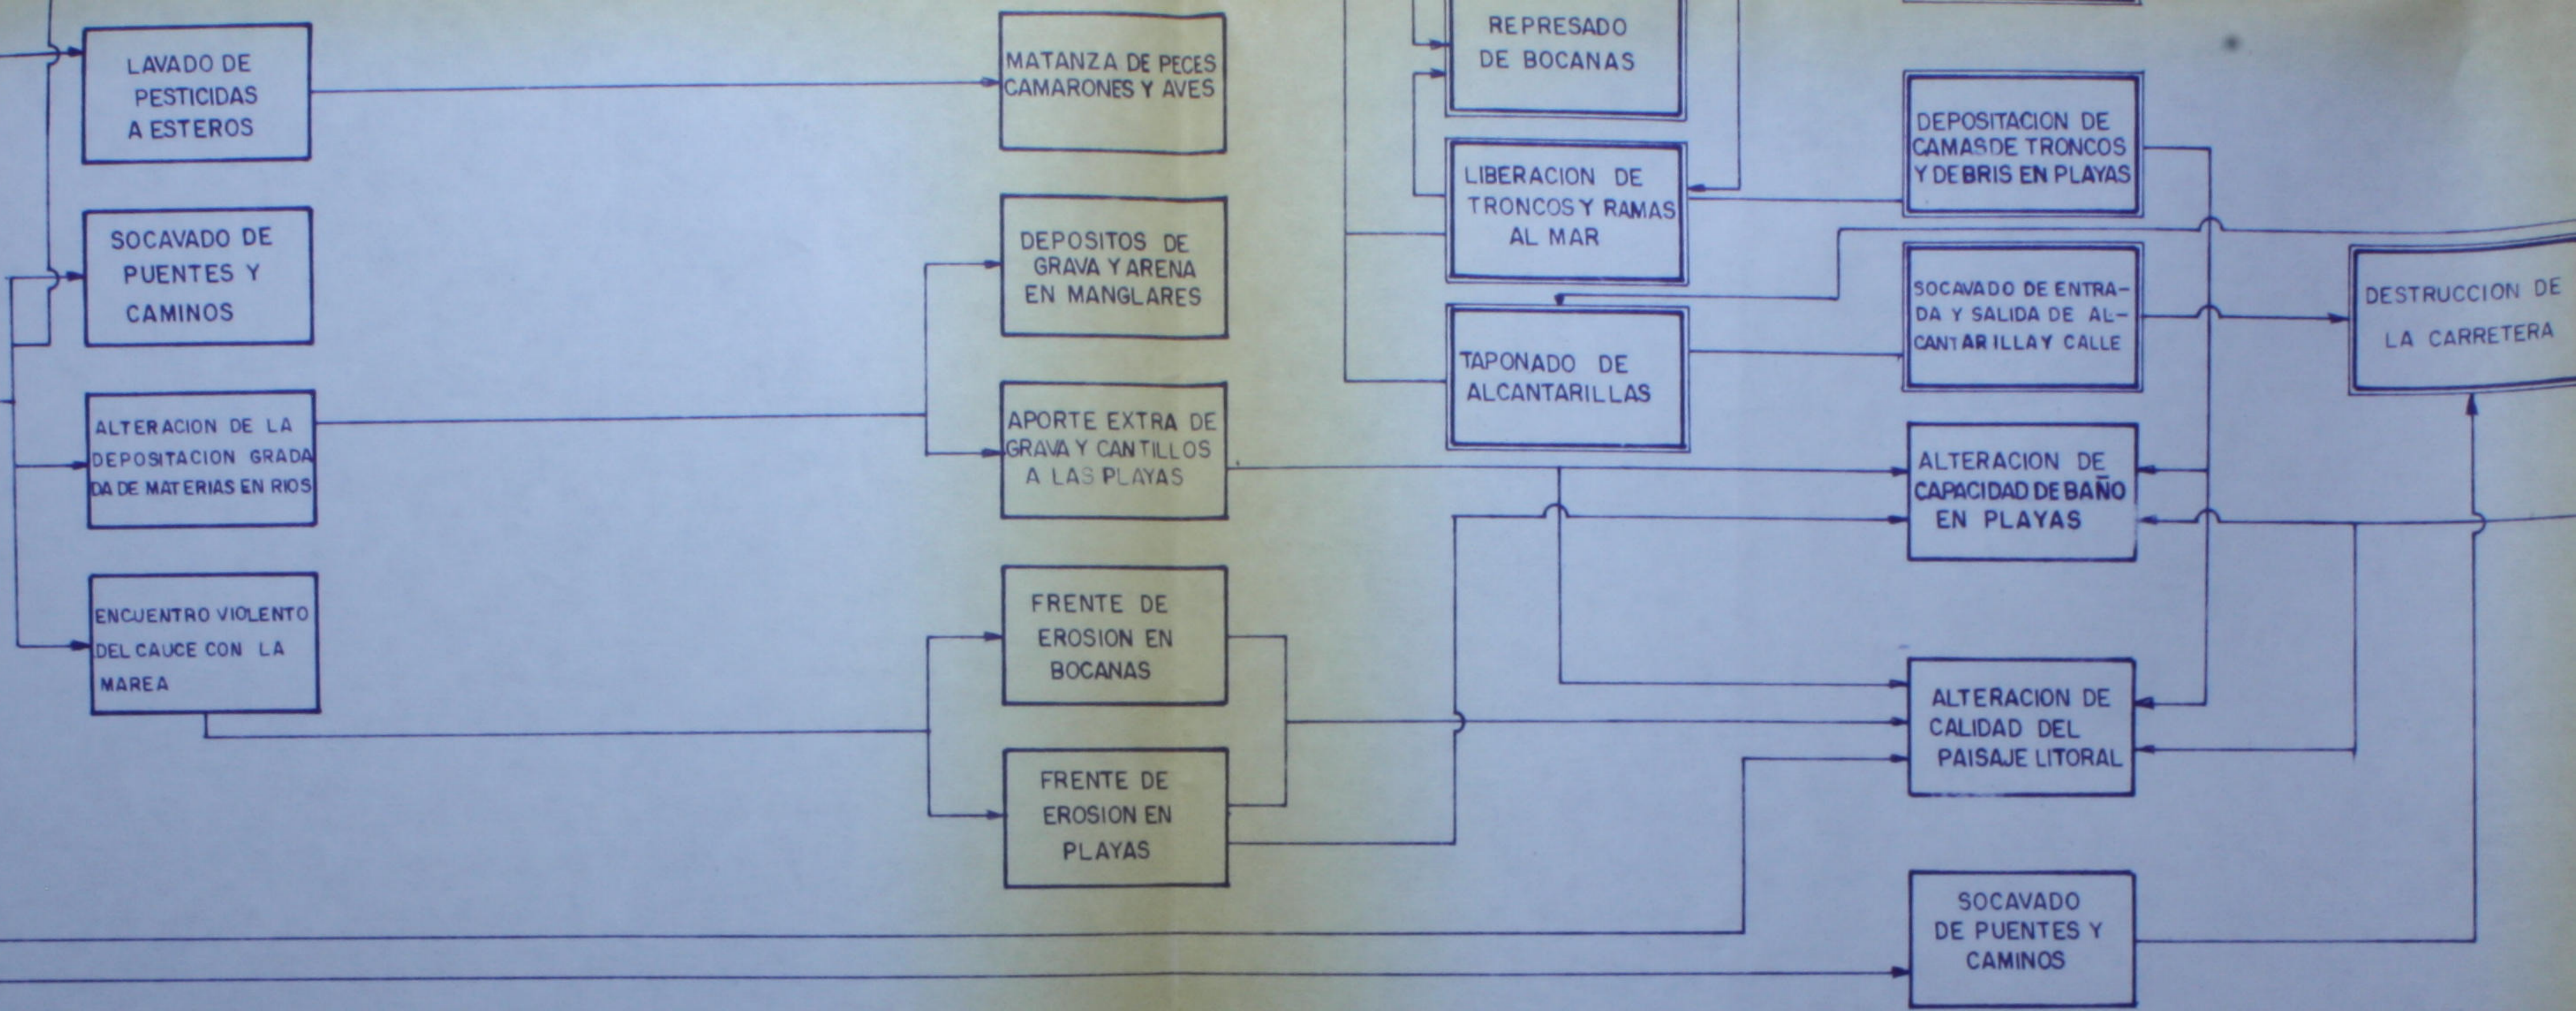
# MODELO INTERPRETATIVO

# IVIVO DEL FUNCIONAMIENTO AMBIENTAL EN EL AREA

- CONDICIONES DADAS O VARIABLE INDEPENDIENTE
- SITUACIONES DERIVADAS O VARIABLE DEPENDIENTE
- ▭ PRODUCTO FINAL O INTERMEDIO MUY ACTIVO PRESENTE
- ▭ PRODUCTO FINAL O INTERMEDIO MUY ACTIVO EN EL PASADO
- FLUJO DE CAUSA O INTERRELACION

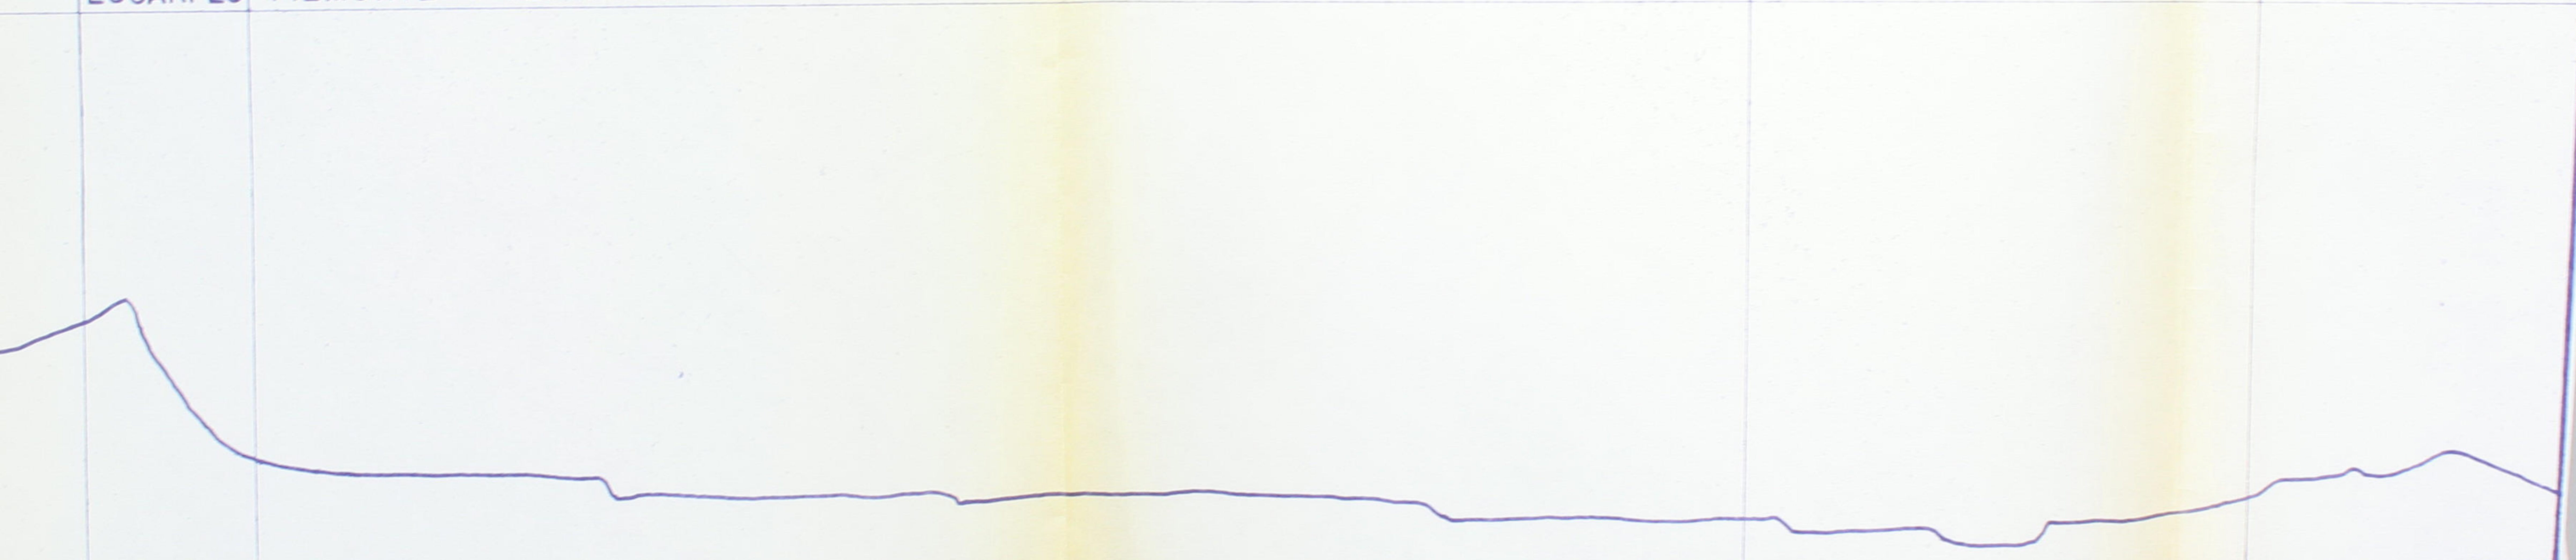
Fig. Nº 1 : TIPOS DE SUELOS , SU DISTRIBUCION , PROCESOS FORMA  
Y SUS CARACTERISTICA AGRICOLAS.

# SU DISTRIBUCION , PROCESOS FORMADORES Y MODIFICADORES DEL SUELO TICA AGRICOLAS,

ESCARPES	PIEMONTE Y TERRAZAS (DERRUBIO COLUVIO -ALUVIALES)	FOSETAS DE SEDIMENTACION	CORDON LITORAL

O IAL	LITOSOLES LATERITICOS  ZONAL EROSIONADO	<p>BERTISOLES</p> <p>LATOSOLES TRANSPORTADOS CON FUERTE ESTRATIFICACION DE MATERIALES</p> <p>ALFISOLES</p> <p>ENTISOLES Y MOLLISOLES</p> <p>ALUVIONES ARCILLOSOS CON INFLUENCIA LATERITICA Y APORTE DE ARCILLAS POR LLUVIA.</p> <p>ALUVIONES DEL DIQUIS</p>	GLEY HUMICOS CON INFLUENCIA MARINA	<p>INCEPTISOLES ARENOSOS O ARENO-LIMOSOS</p> <p>AZONALES TIPICOS</p>
	ESCARPES METEORIZADOS (DE FALLAS)	<p>TERRAZAS CON GRANDES CANTOS Y GRAVA (PARTE ALTA DEL ABANICO ALUVIONAL).</p> <p>PISOS DE MAR (SOMERO) ELEVADOS RECIENTEMENTE</p>	MANGLARES Y MARISMAS	<p>BERMAS VIEJAS Y NUEVAS</p> <p>EROSION MARINA</p>

La Figura # 1 ilustra el perfil del relieve de zona, con los tipos de suelos distribuidos según los procesos pedogénicos, así como la distribución de las características principales que tienen relación con el uso de la tierra.

Para la descripción de los suelos se ha seguido el orden de la Figura # 1, o sea desde los cerros hacia la playa. La distribución general esta indicado en el mapa N° 1 de suelos de la zona.
