# ESTUDIO DE IMPACTO AMBIENTAL DE LA CARRETERA COSTANERA SUR.

Sector Barú - Palmar Norte

## VOLUMEN I INFORME FINAL ANEXOS

Octubre 1991

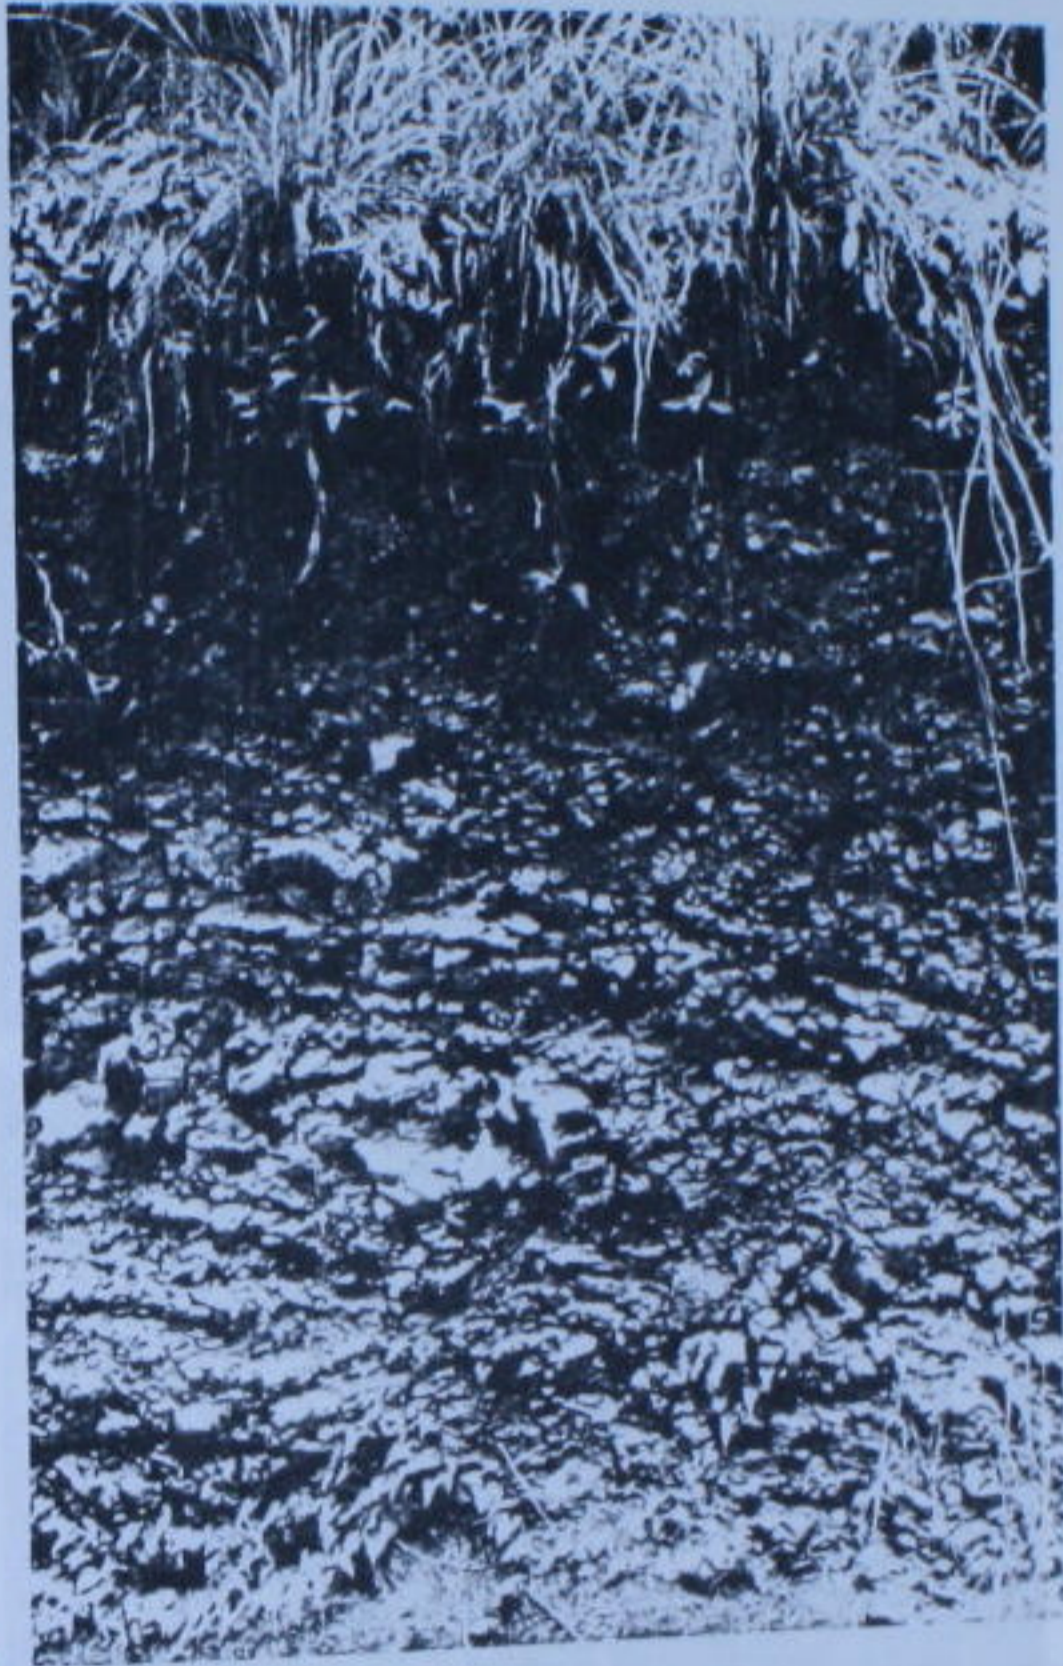
FOTOGRAFIA # 1:  
La serie de suelos zonales lateríticos de los cerros presentan suelos con horizonte más rocosos (líticos). Este es un ejemplo donde la roca madre está semimeteorizada. Sólo en la horizonte superior, de unos 50 cms., el suelo es más suelto. Ocurre en terrenos muy quebrados.

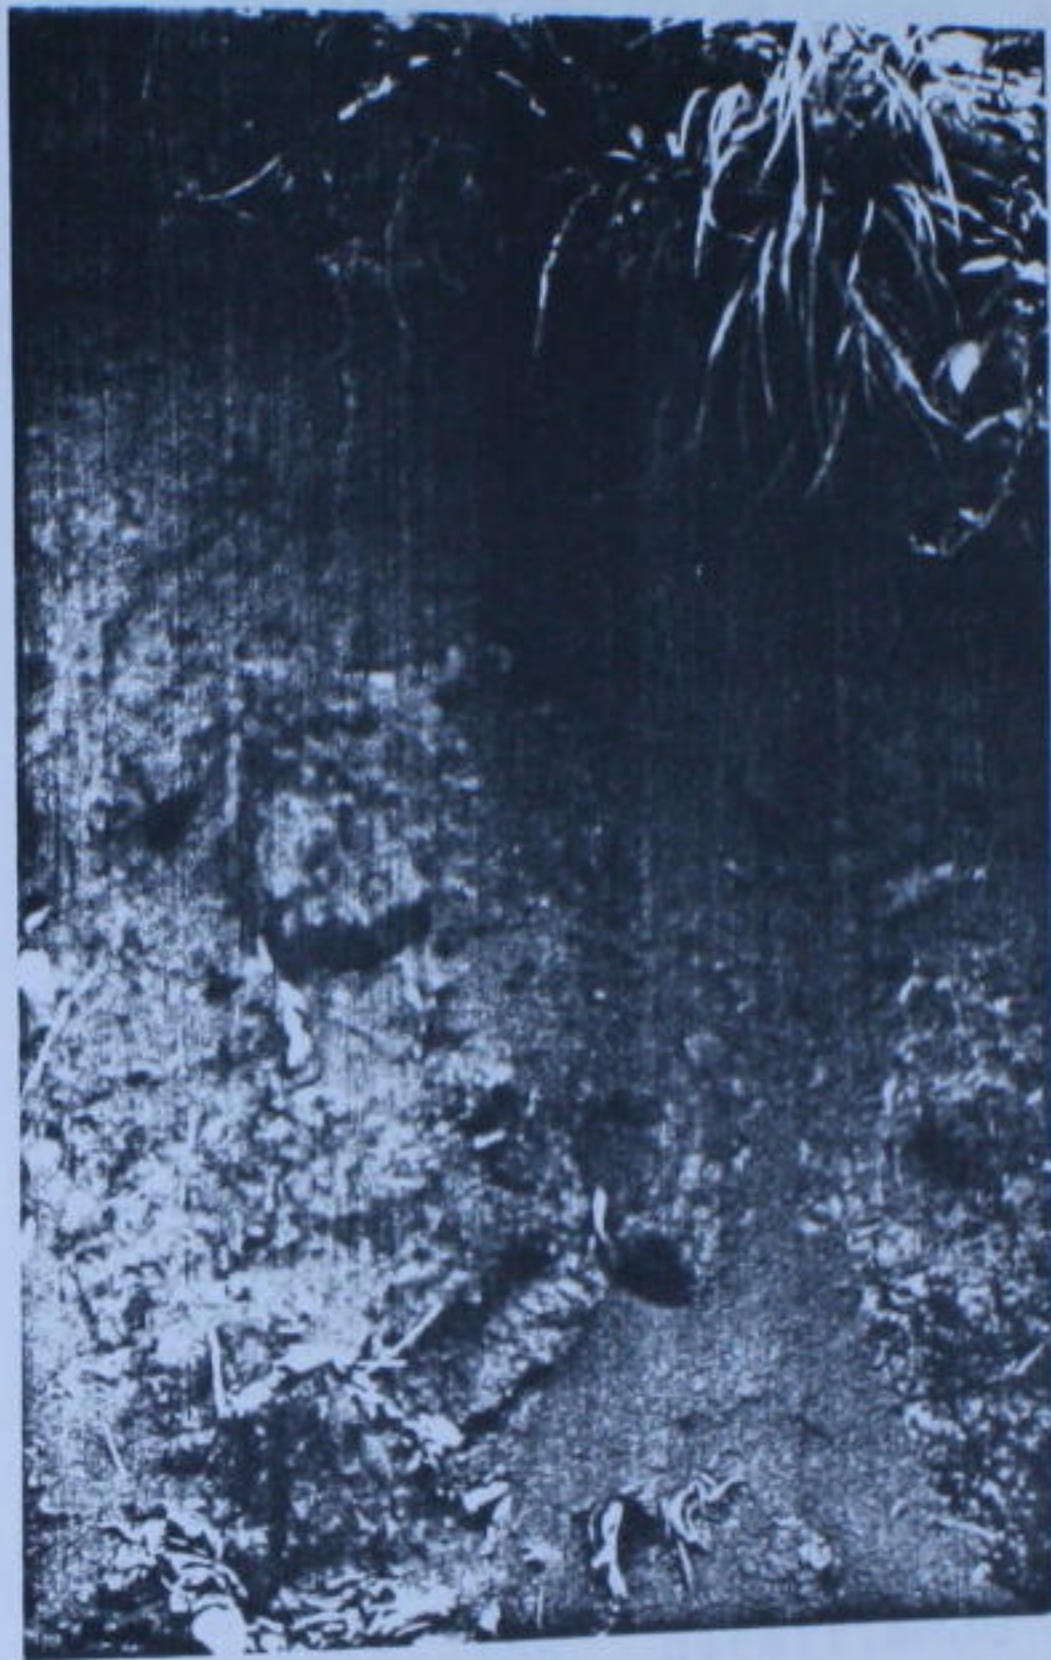
FOTOGRAFIA # 2:  
Suelo laterítico profundo, pero con horizontes con materiales de meteorización incompleta. Es un segundo estado que favorece un poco la penetración de raíces. Propio de terrenos ondulados.

LITHIC DYSTROPEPT. El mismo suelo montañoso pero más delgado por erosión y por inmaduro. Aflora roca madre y en sus horizontes aparecen guijarros de la desagregación de esta. Es un litosol laterítico o sea un suelo rojizo, pobre y pedregoso. Cuando se erosiona mucho queda la roca expuesta. Es una matriz rocosa, suelta o rocosa fracturada, con arcillas derivadas de la roca madre ( ver Fotog. N°2 ).

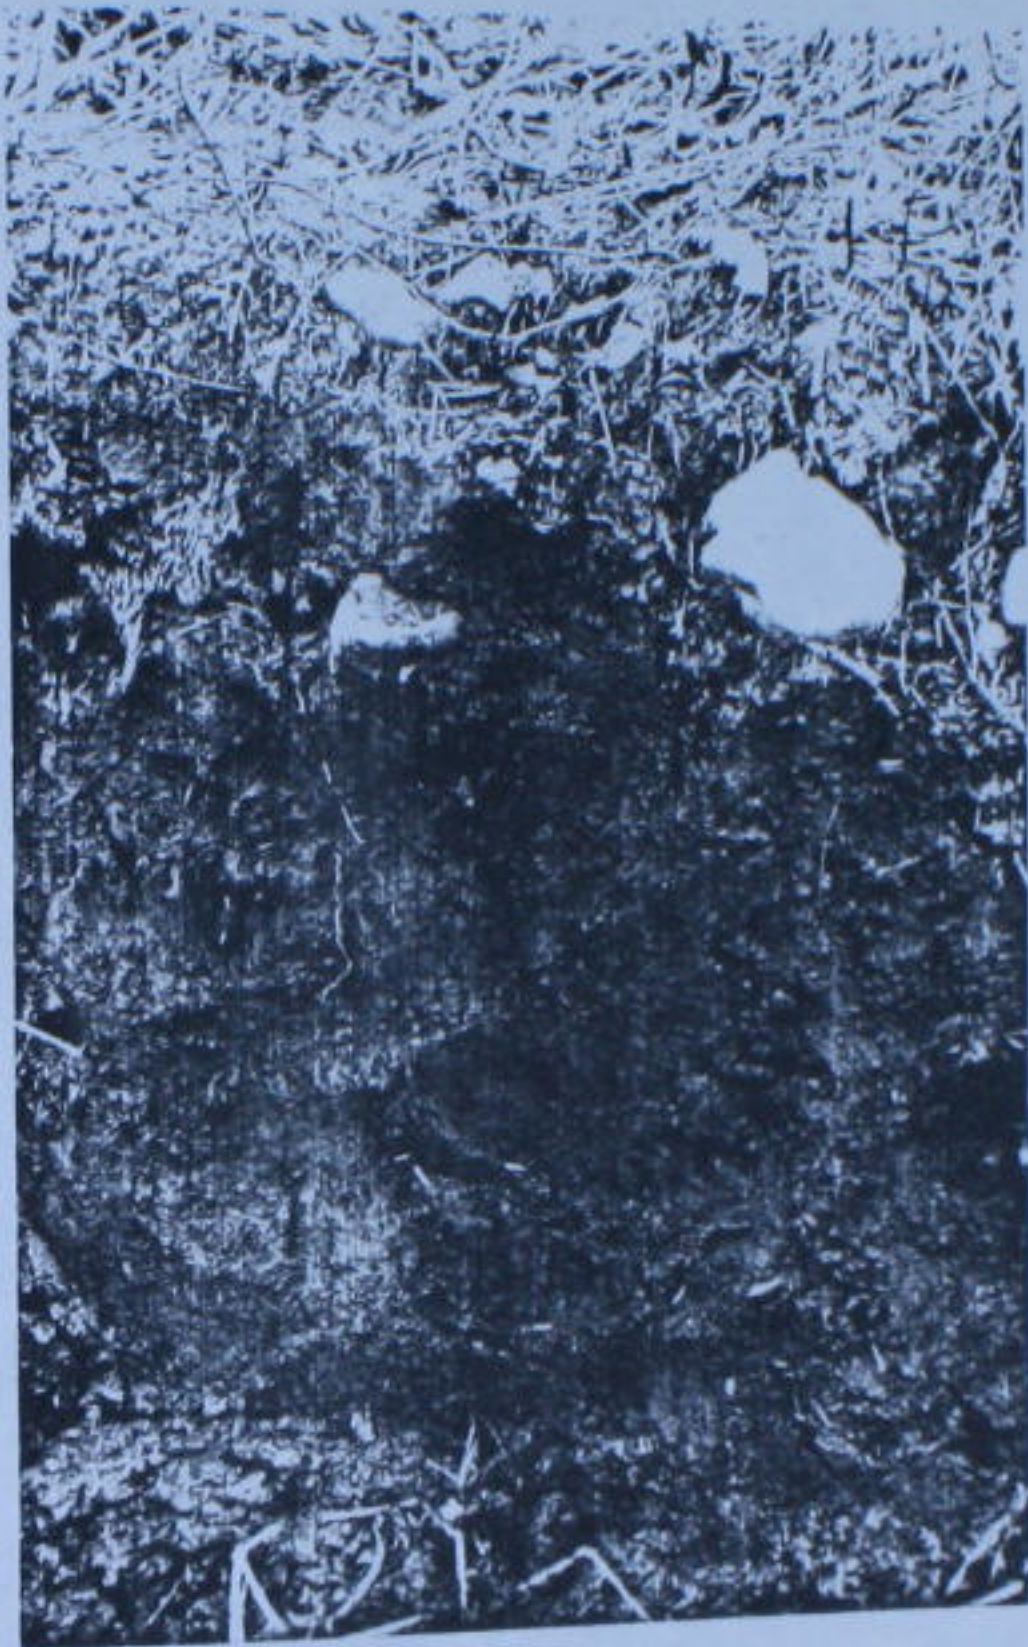
FOTOGRAFIA # 3:  
Suelo laterítico profundo y maduro, con horizontes terreos, sólo con piedras residuales que resistieron la meteorización. Propio de terrenos ondulados. Se desarrolla un horizonte superior húmico que favorece el uso agrícola.

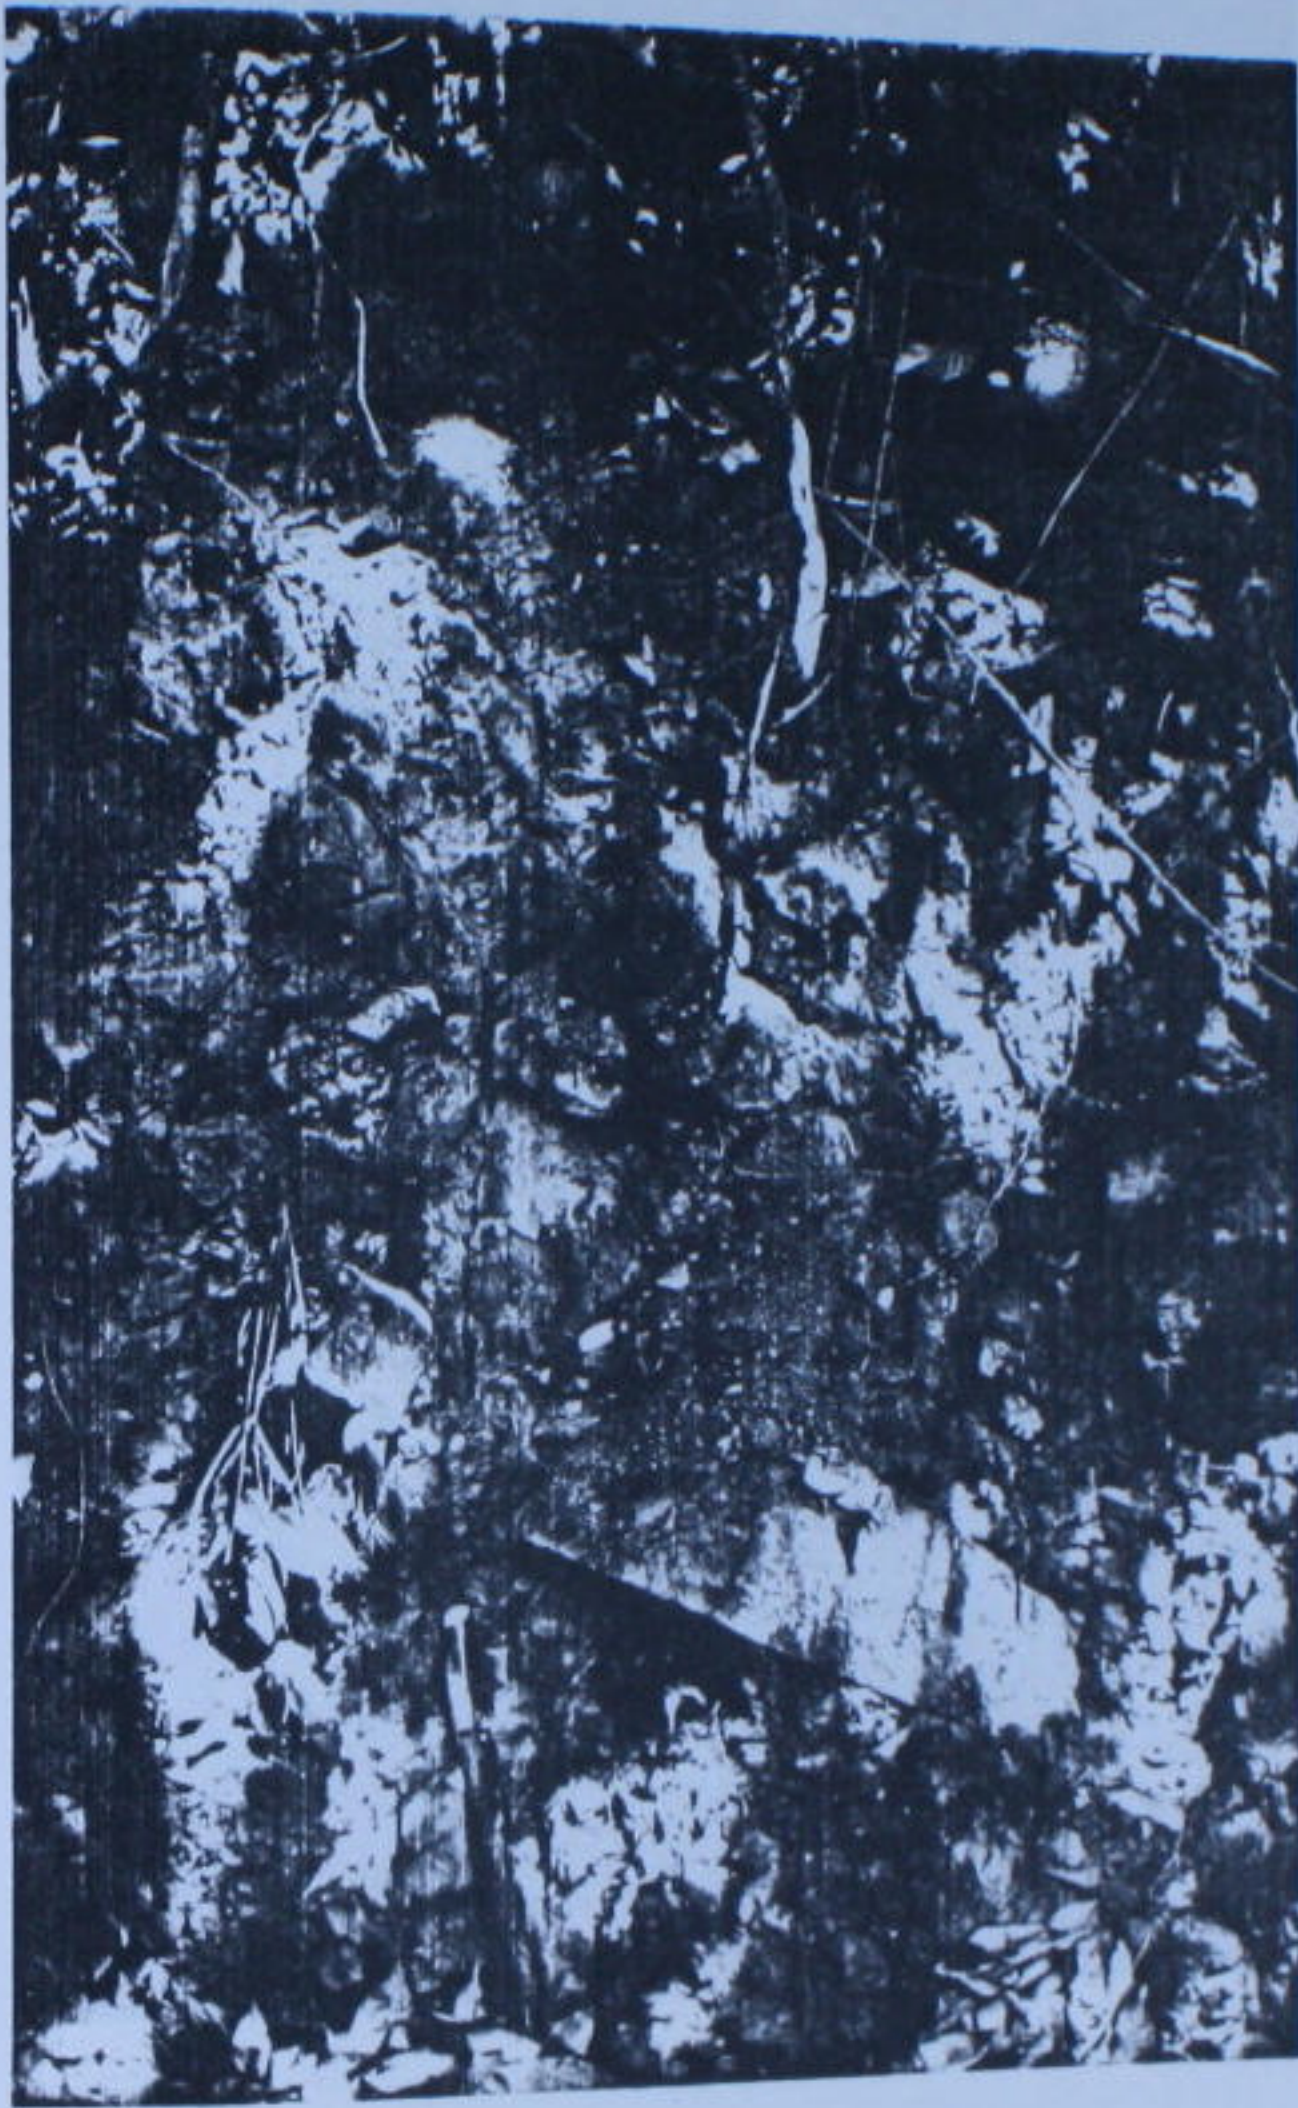
FOTOGRAFIA # 4:  
La serie de suelos transportados que ocurren sobre las terrazas,  
son desgregados, no hay una roca madre que le dé origen. En este  
caso es un horizonte casi uniforme de materiales de derrubio, con  
grandes bloques angulares.

Serie 2. Suelos de pie monte y terrazas. (Fotos Nº 4 a 7)

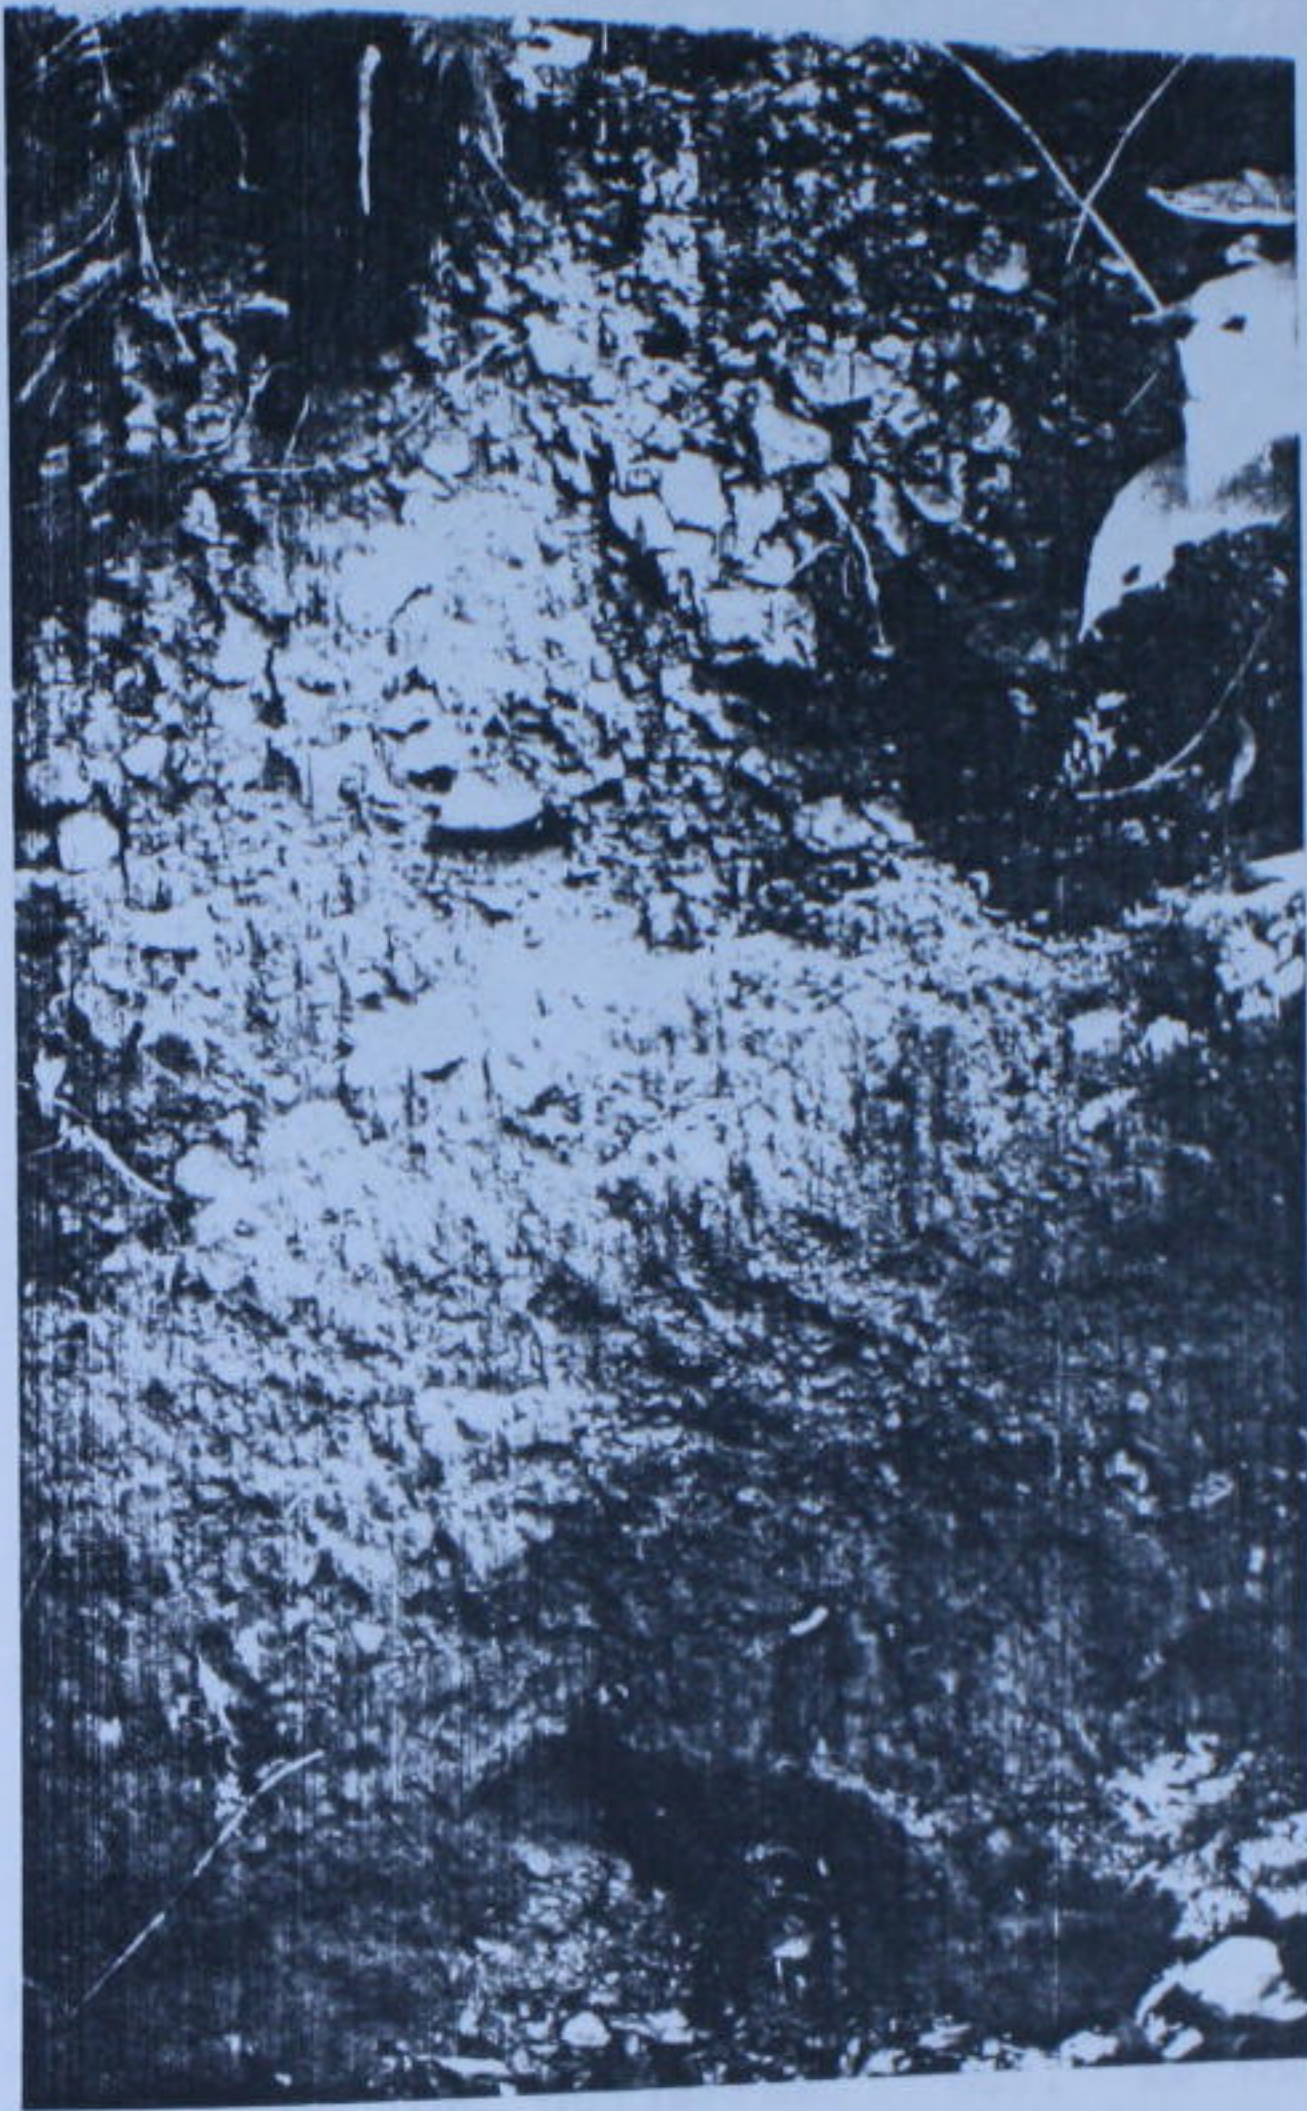
FOTOGRAFIA # 5:

En otros casos los derrumbes han sido más ferrosos y dan un único horizonte de tierra con piedras sueltas. El suelo es rojizo por su origen laterítico.

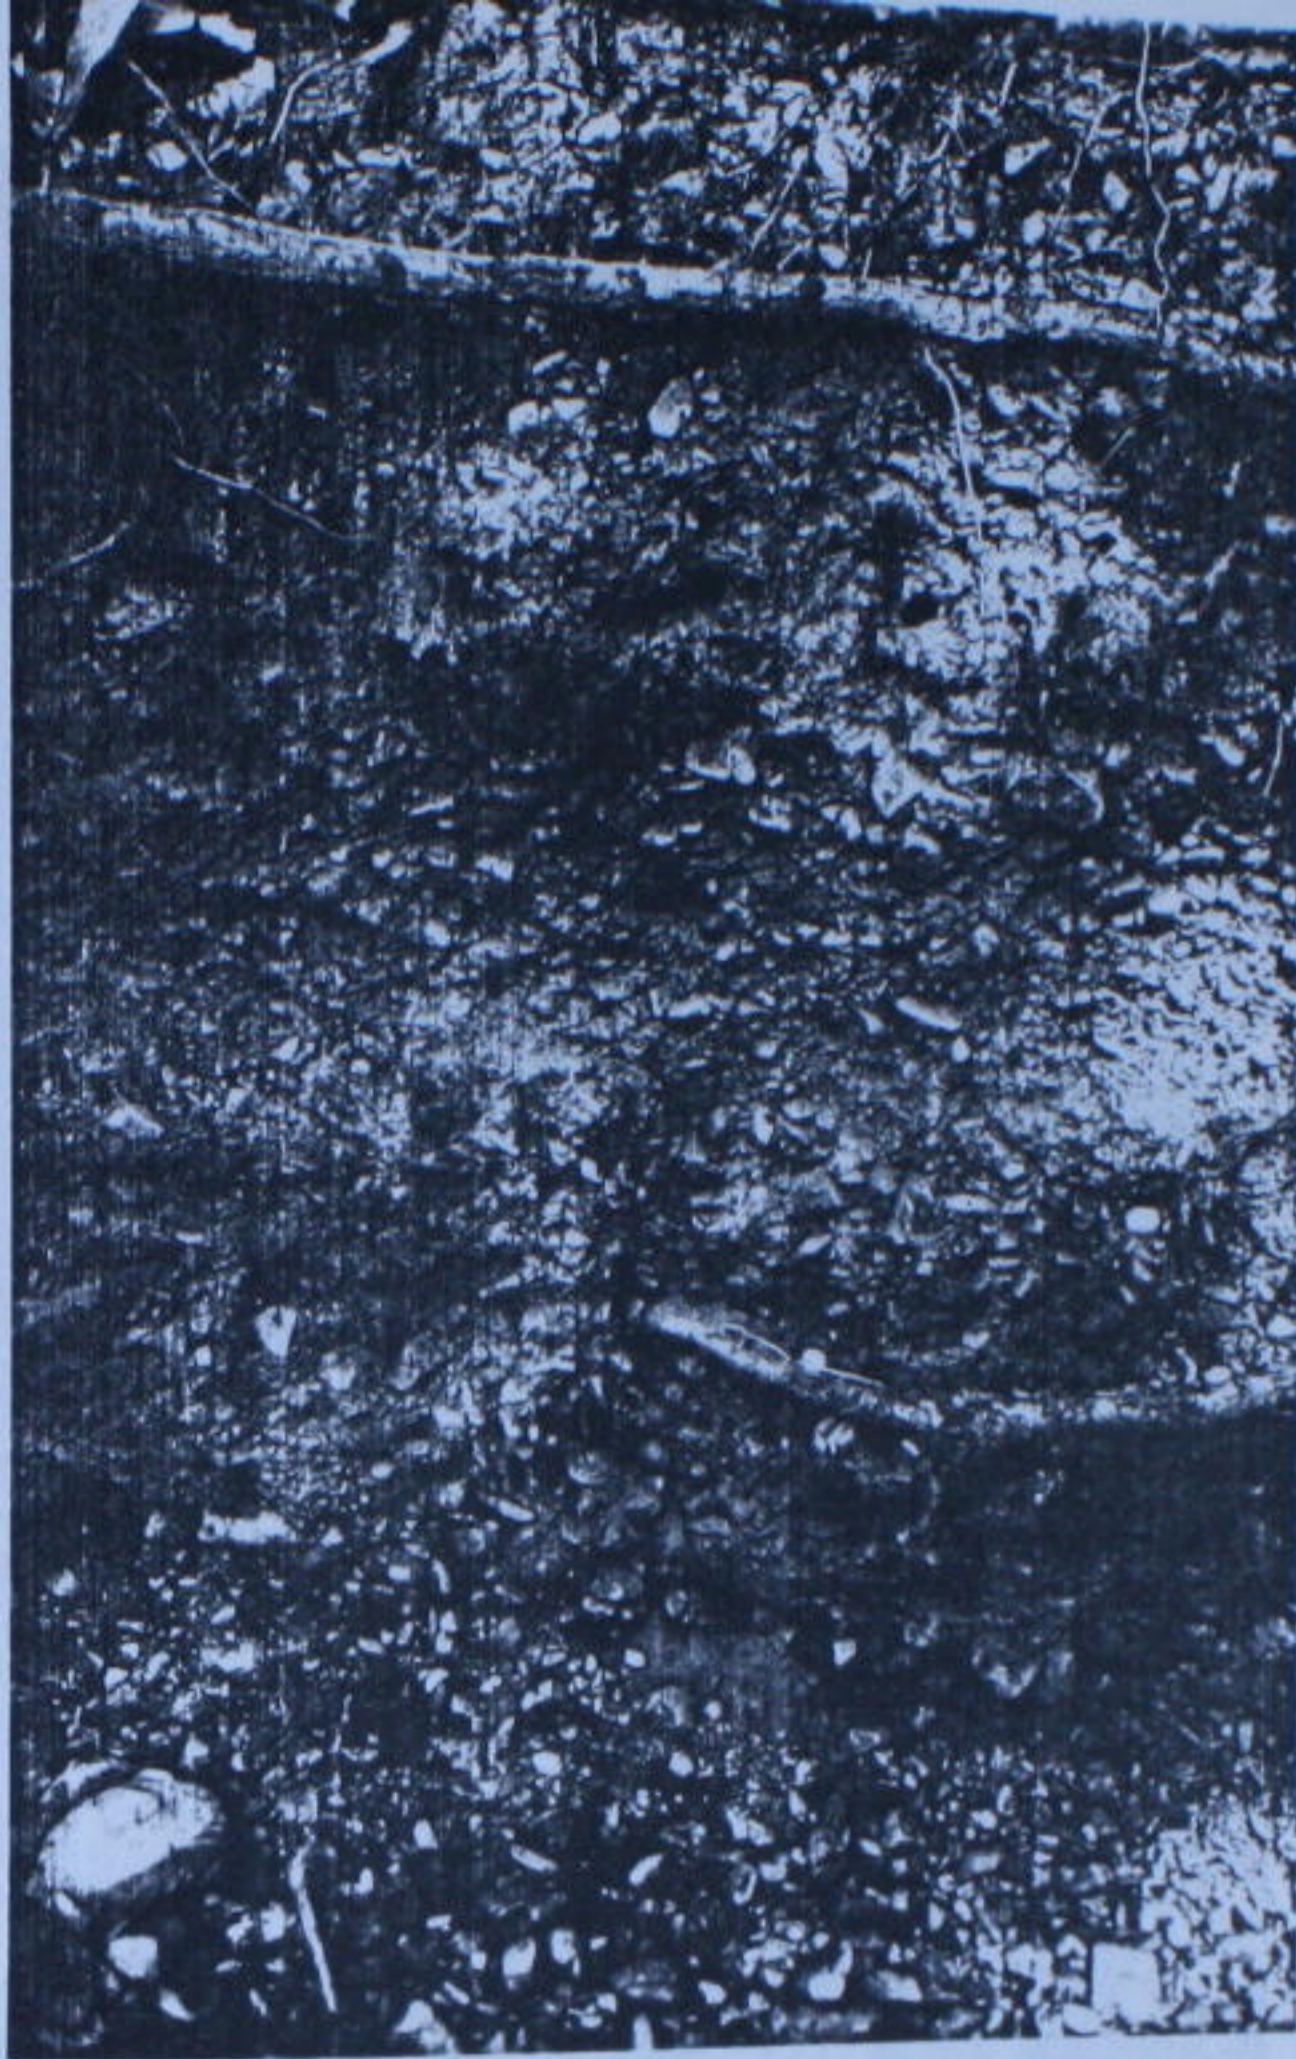
FOTOGRAFIA # 6:

El lavado de material terroso posterior al microderrumbe hace que sean más abundantes los guijarros. Así, se forman capas de materiales de diferentes tamaños. El suelo es profundo pero pedregoso, bien penetrado por las raíces. Generalmente se ubica en vegas de ríos.

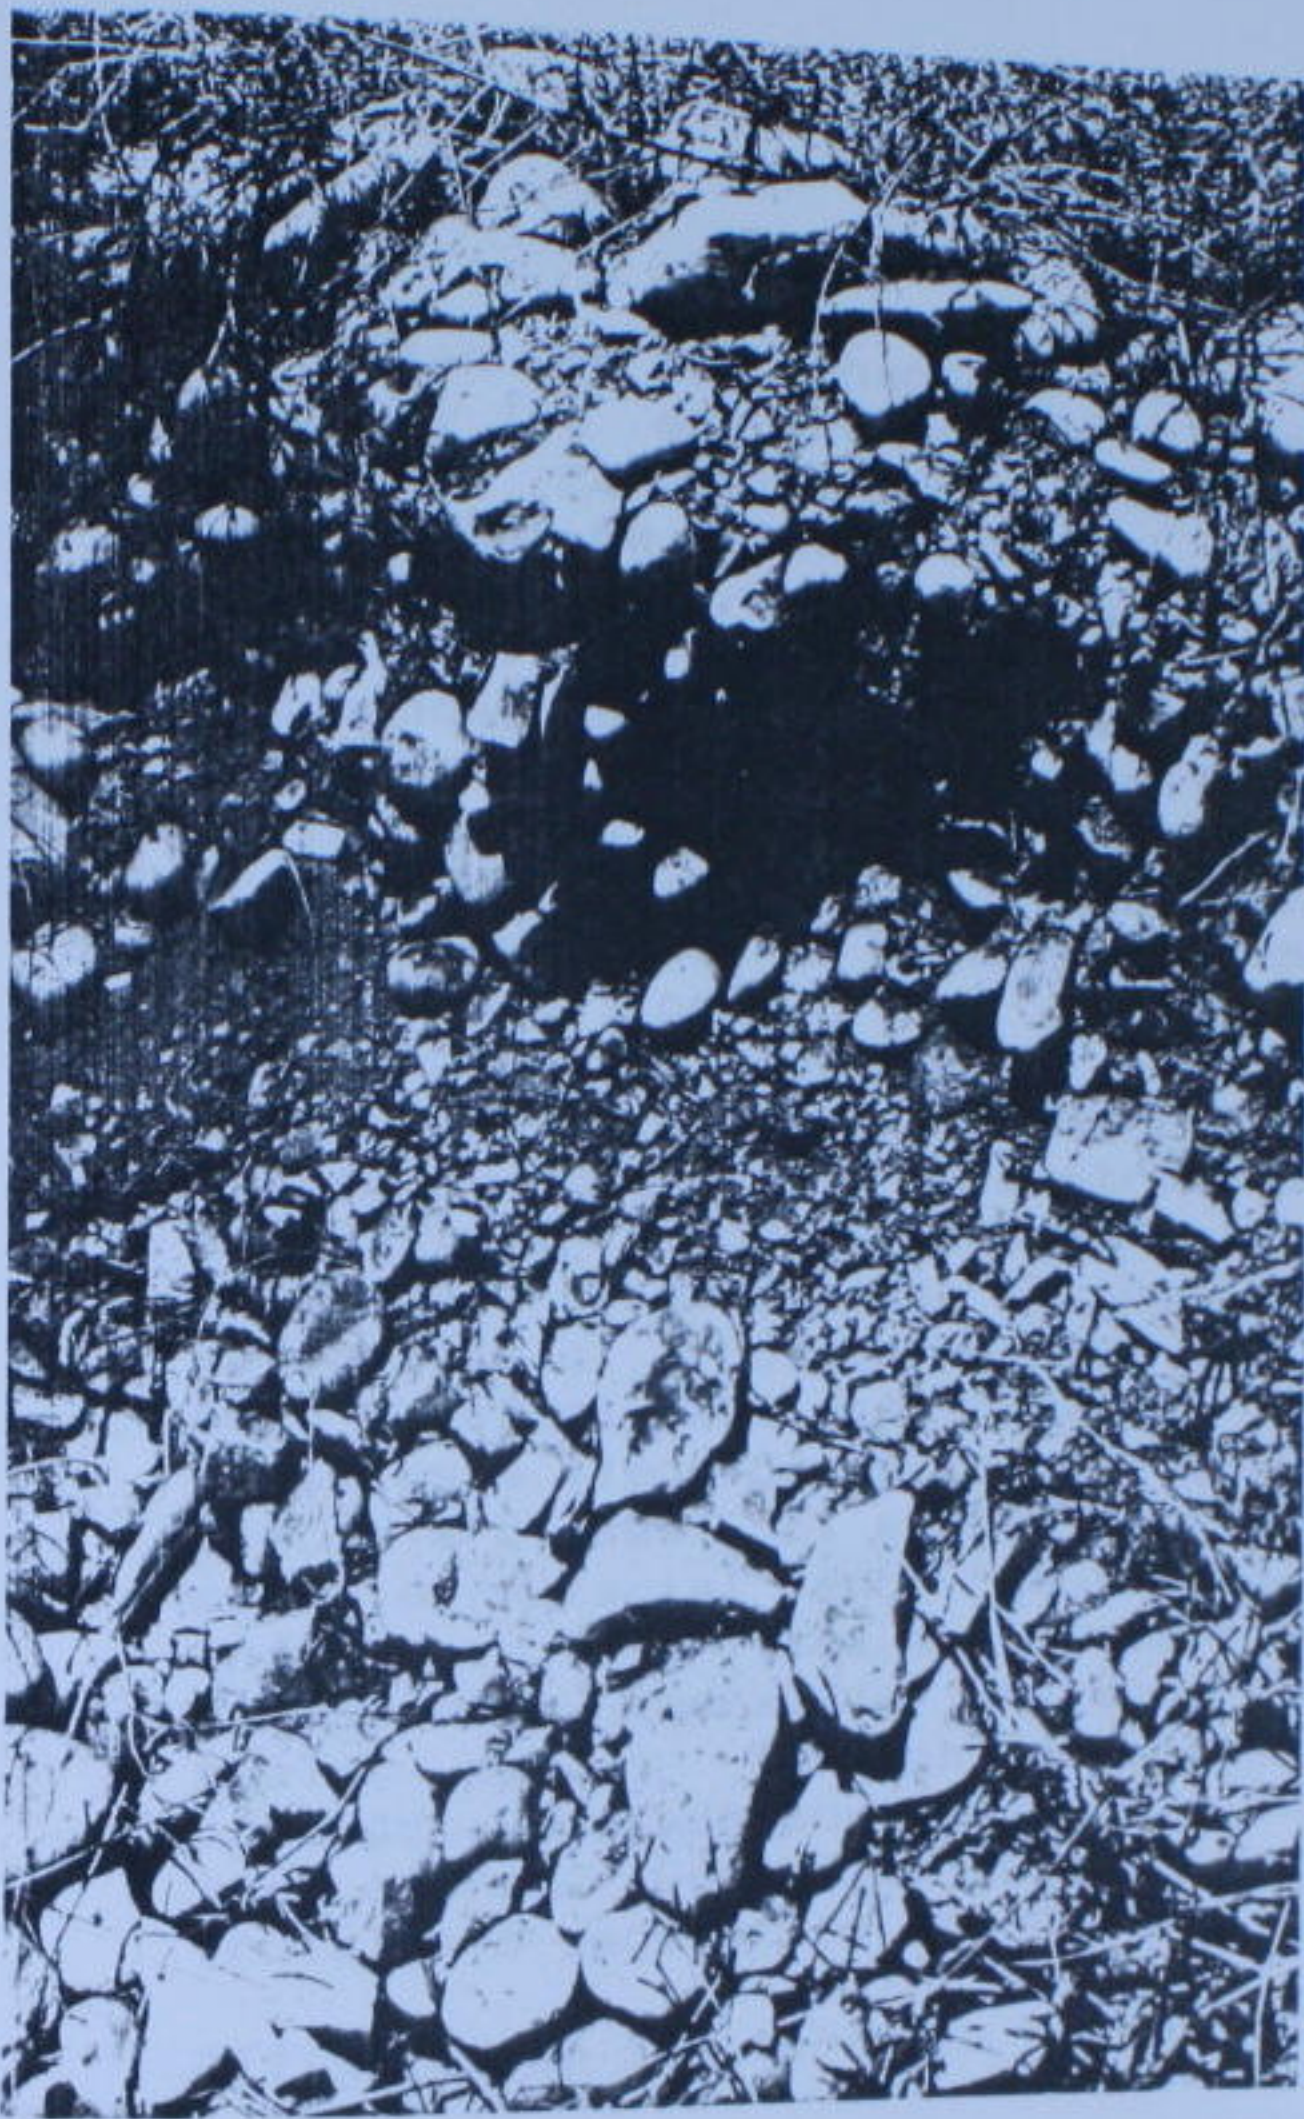
FOTOGRAFIA # 7:

En otros sitios el lavado ha sido muy fuerte y la acción conjunta de los ríos y mareas. Se forman camas de cantos semiredondeados, poco angulosos. Entre ellos algún material. Es un suelo aluvional pedregoso.

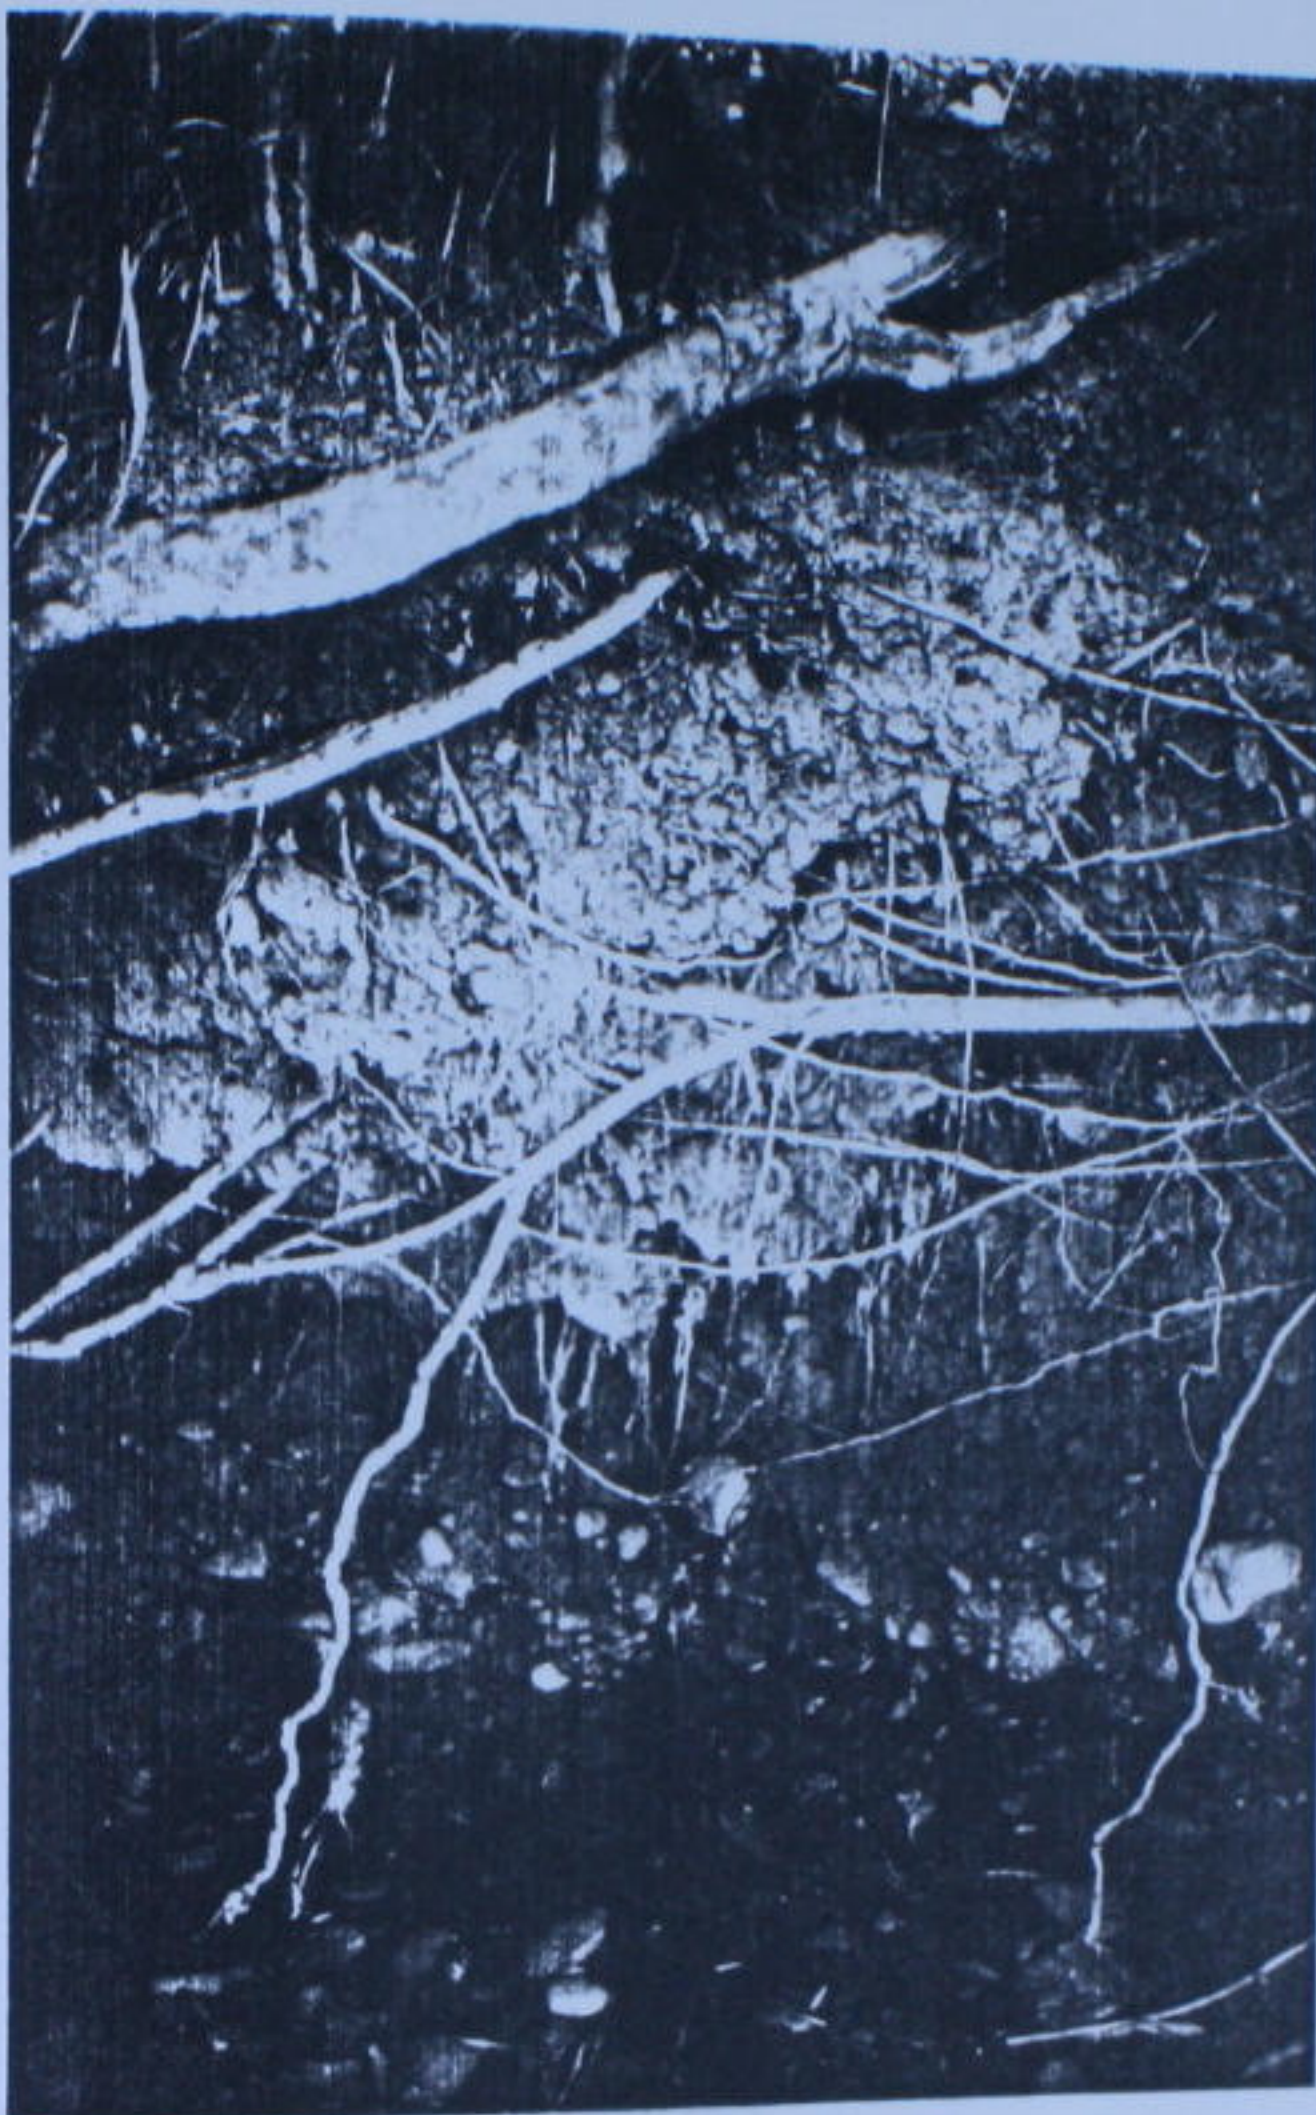
FOTOGRAFIA # 8:

La serie de suelos azonales gley-húmicos arcillosos, son  
construidos de materiales más finos. Ocupan áreas de anegamiento.  
En este caso se presenta un perfil de transición entre suelos  
aluvionales pedregosos y arcillosos. Una cama de grava sobre la  
que se deposita suelo laterítico transportado. Típico de vega  
baja de río.

Entisoles: (Fotos Nº 8, 9 y 10)

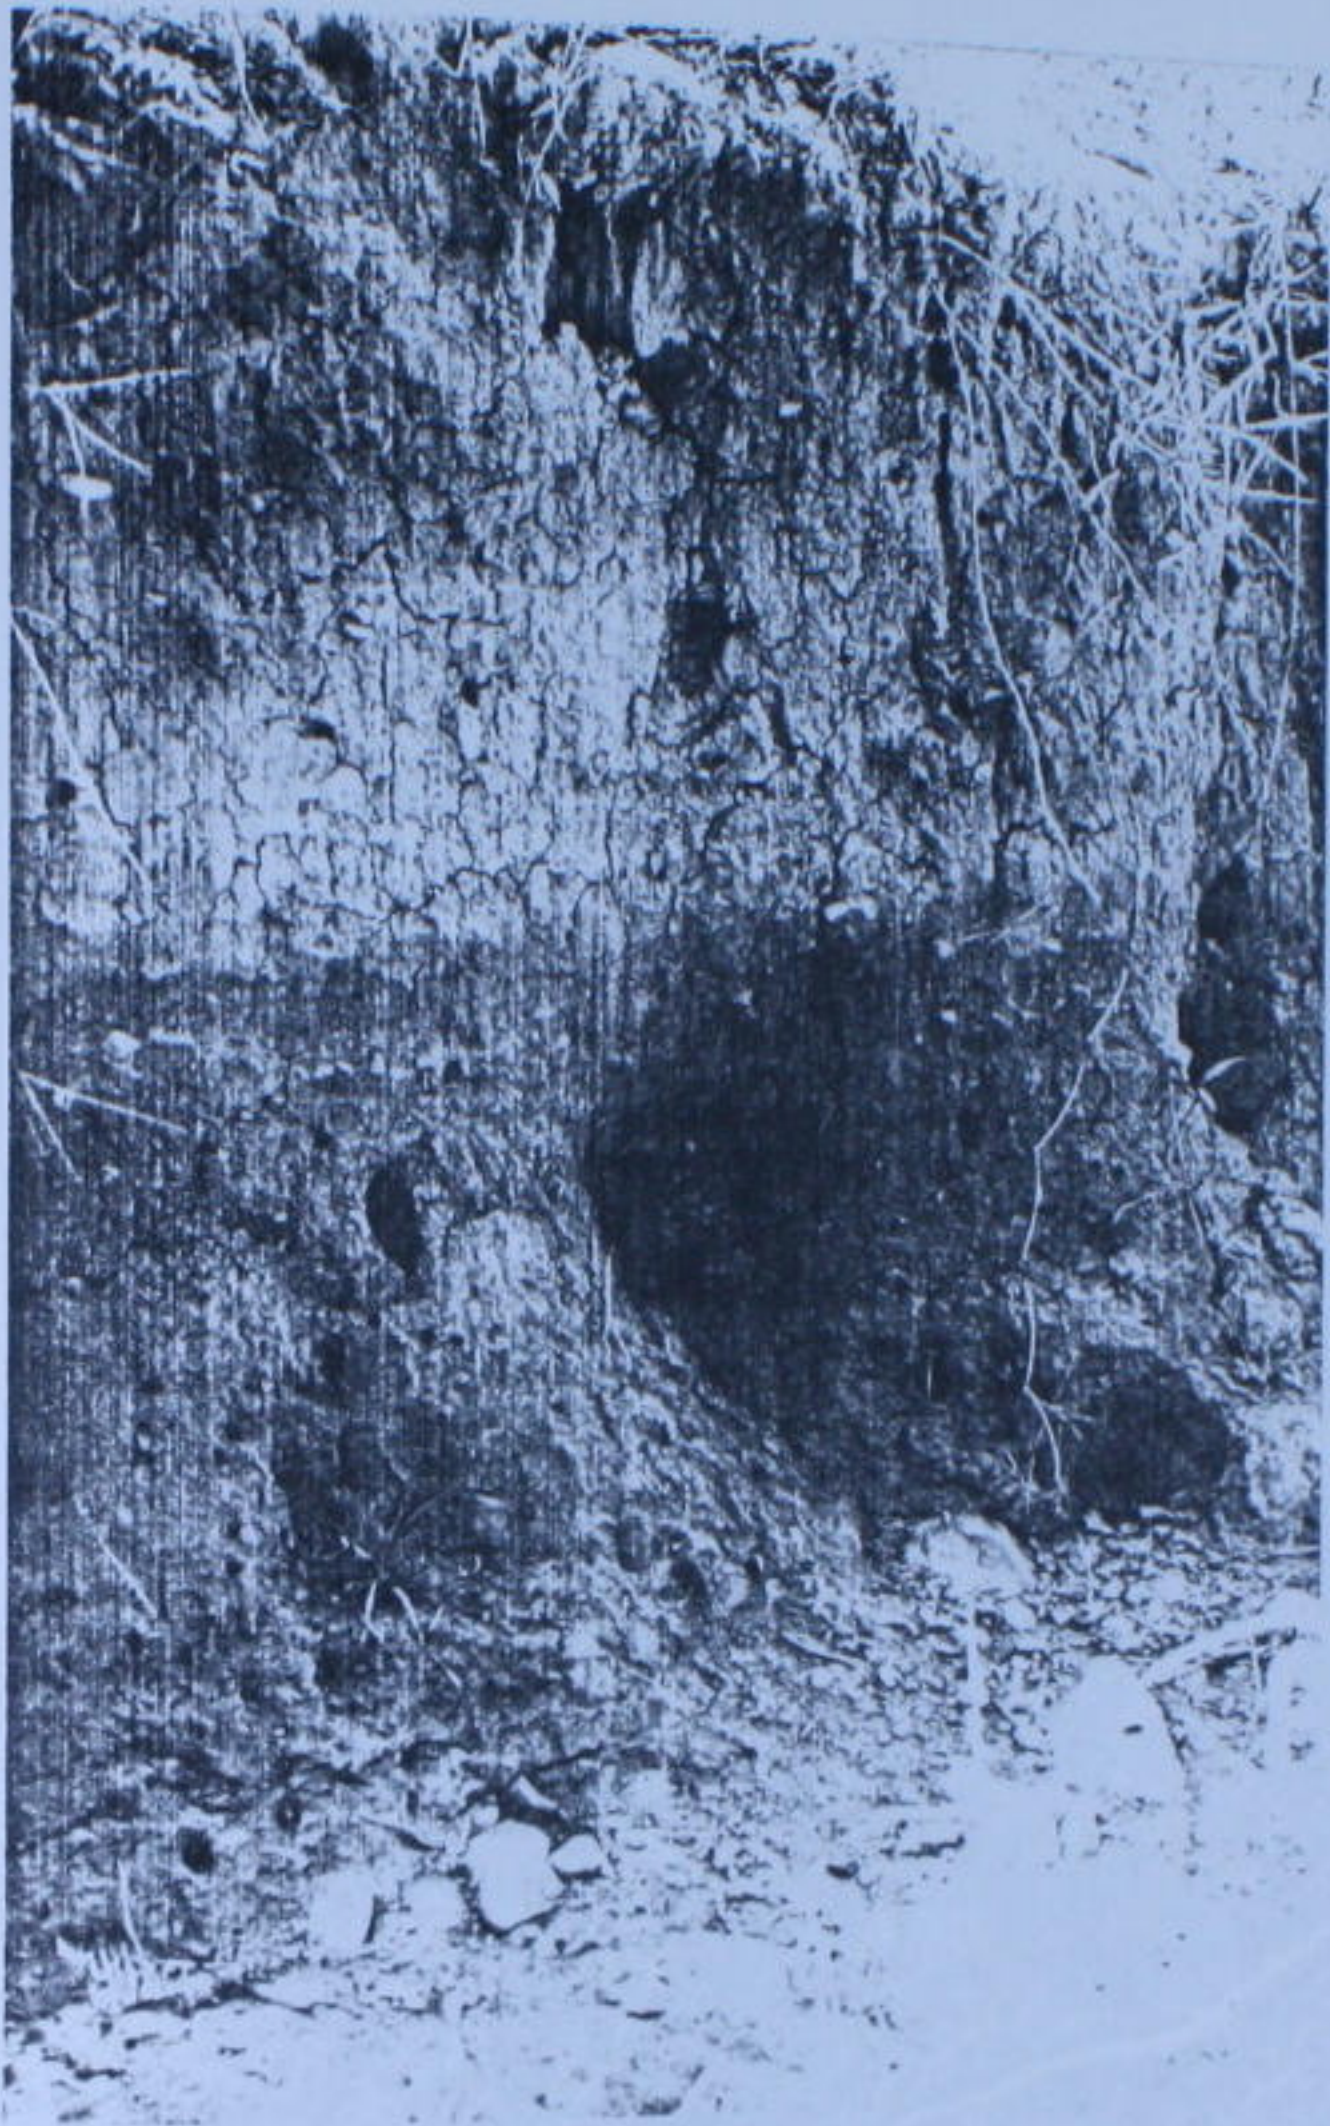
FOTOGRAFIA # 9:

Este suelo presenta algún residuo pedregoso en el fondo, sobre el que se han depositado dos horizontes arcillosos. Uno gris, viejo; uno rojizo, más reciente. Hay acción fuerte de cangrejos azules *Cardisoma crassum*. Es semiinundable, por acción pluvial y mareal.
