# ESTUDIO DE IMPACTO AMBIENTAL DE LA CARRETERA COSTANERA SUR.

Sector Barú - Palmar Norte

## VOLUMEN I INFORME FINAL ANEXOS

Octubre 1991

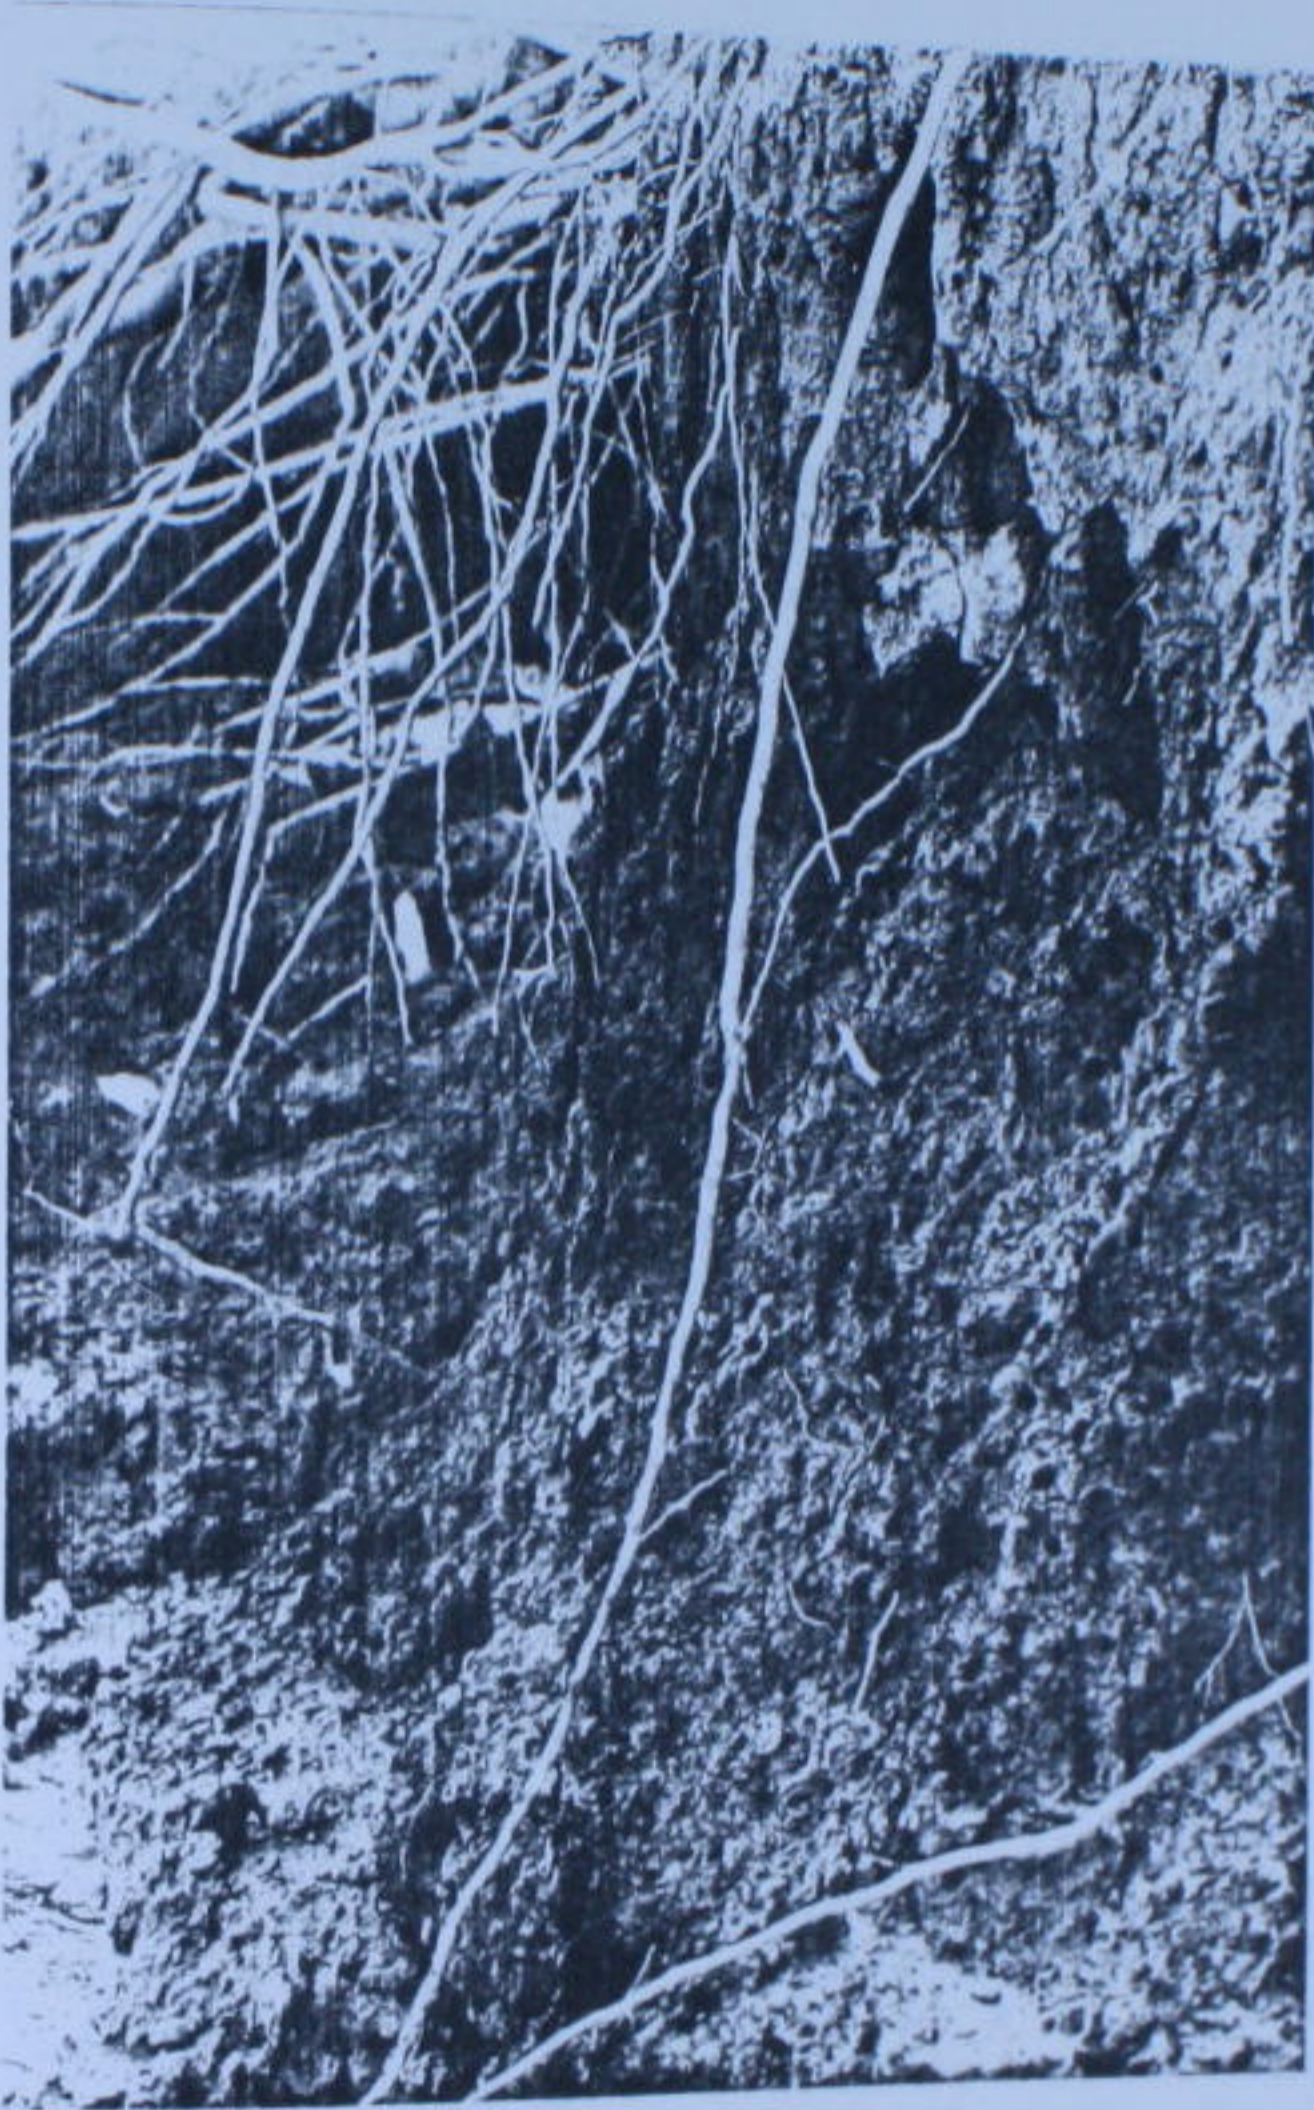
FOTOGRAFIA # 10:

Suelo arcilloso anegado. Un horizonte uniforme de arcillas depositadas, de profundidad variable y sometido a inundación mareal. El efecto de cangrejos violinistas (*Uca spp*) es muy fuerte.

Entisoles: (Fotos Nº 8, 9 y 10)

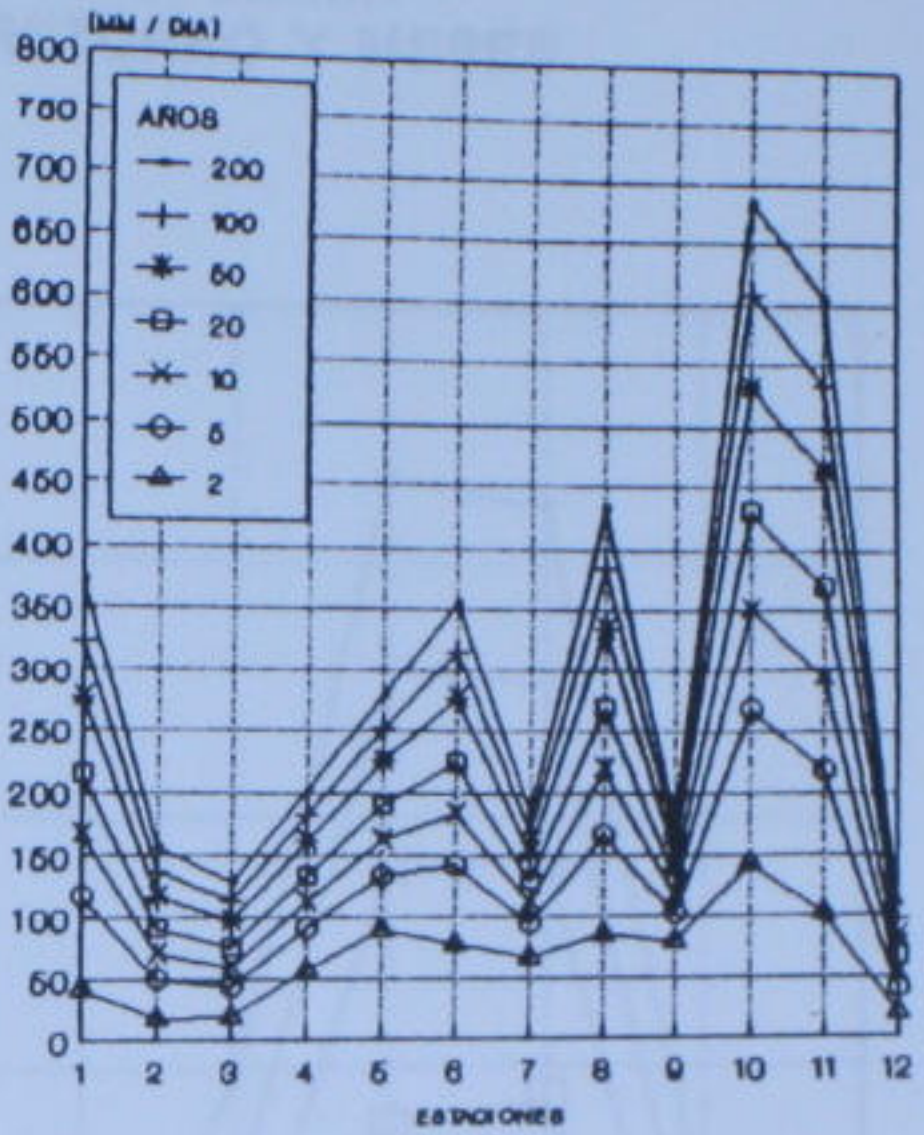
**ESTACION TINAMASTE**  
 PRECIPITACION MAXIMA DIARIA  
 SEGUN PERIODOS DE RETORNO Y MESES

AROS EVALUADOS: 1982-1988

Las figuras Nº 4 y 5 muestran los valores de precipitación máxima diaria a nivel anual para períodos de retorno de 2 hasta 200 años para las estaciones antes mencionadas.

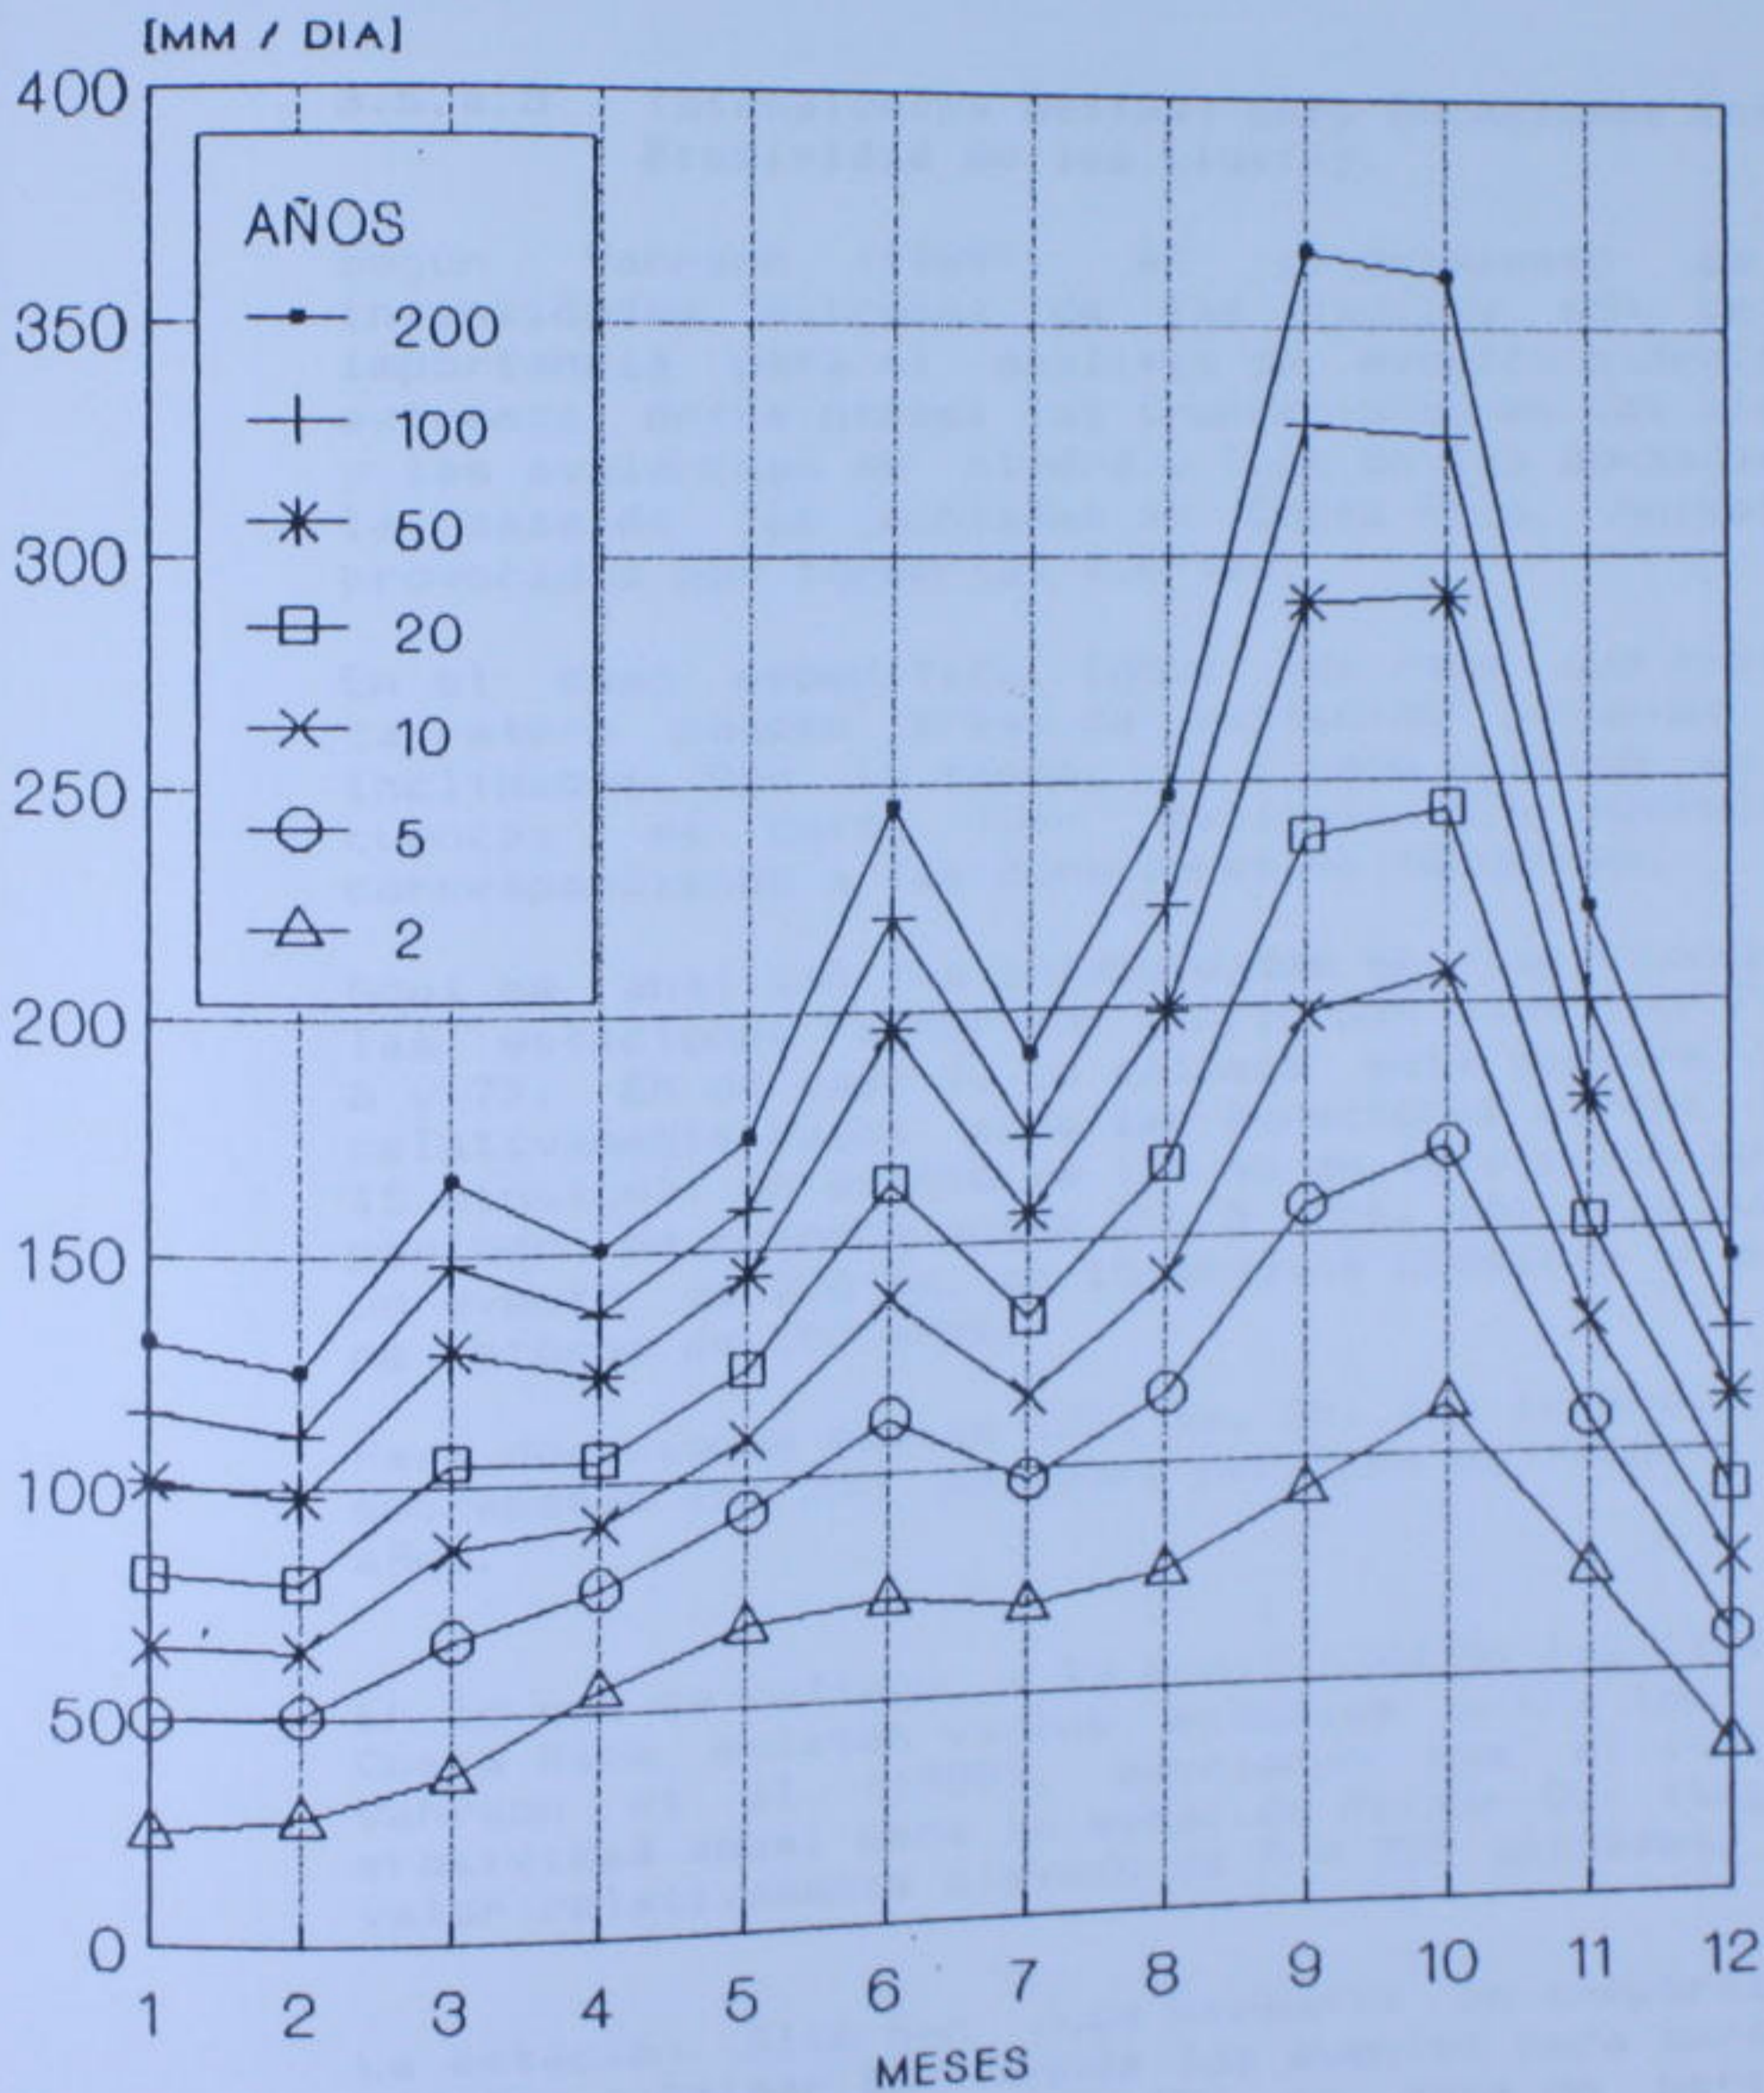
Fig. Nº5

### ESTACION PALMAR SUR PRECIPITACION MAXIMA DIARIA SEGUN PERIODOS DE RETORNO Y MESES

AÑOS EVALUADOS: 1949-1990  
ELABORADO POR VAHRSON, ARAUZ & CHACON

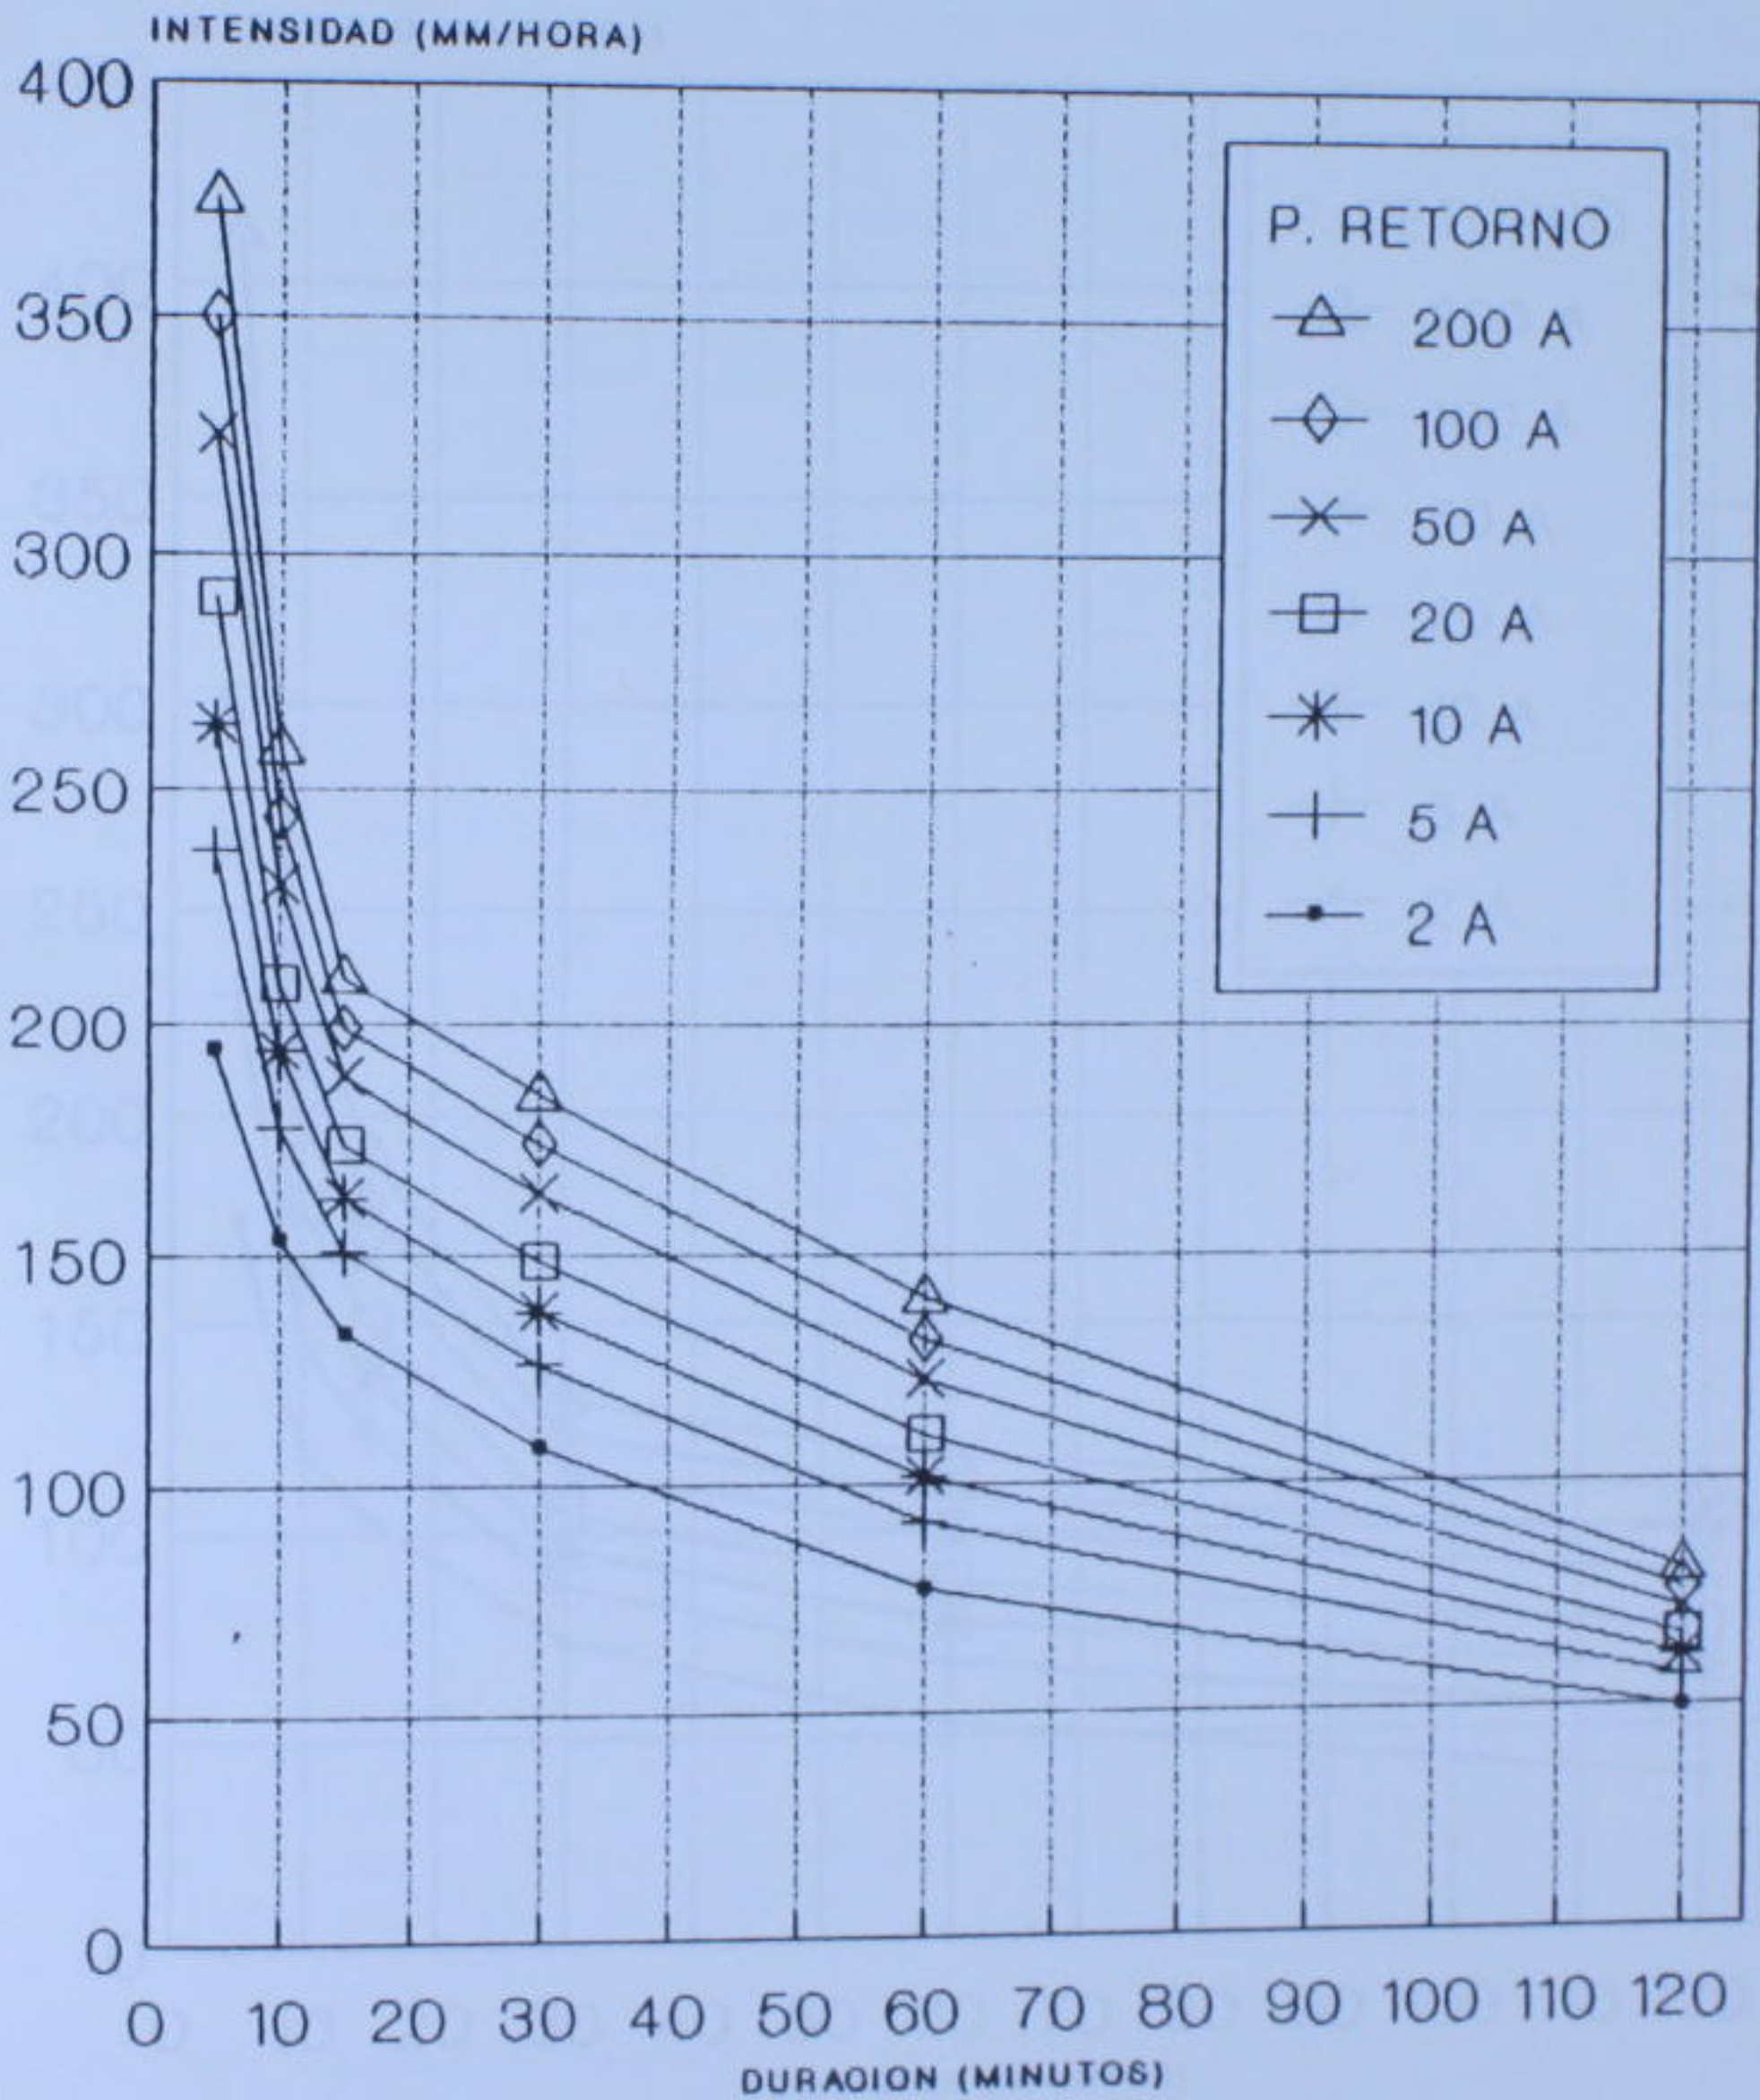
Fig. Nº 6

# LLUVIAS MAXIMAS ANUALES PALMAR SUR INTENSIDAD, DURACION Y FRECUENCIA SEGUN PERIODOS DE RETORNO

Aquí se analizan las intensidades de las lluvias para las estaciones Palmar Sur y Alto San Juan (ver Fig. N° 6 y 7). En el caso de la primera esta muestra valores relativamente bajos para las duraciones cortas (5, 10, 15 minutos). Un evento de 150 mm en 10 minutos posee un período de retorno entre 2 y 5 años, mientras que para un evento de 200 mm. en 15 minutos presenta un período de retorno de 100 años.

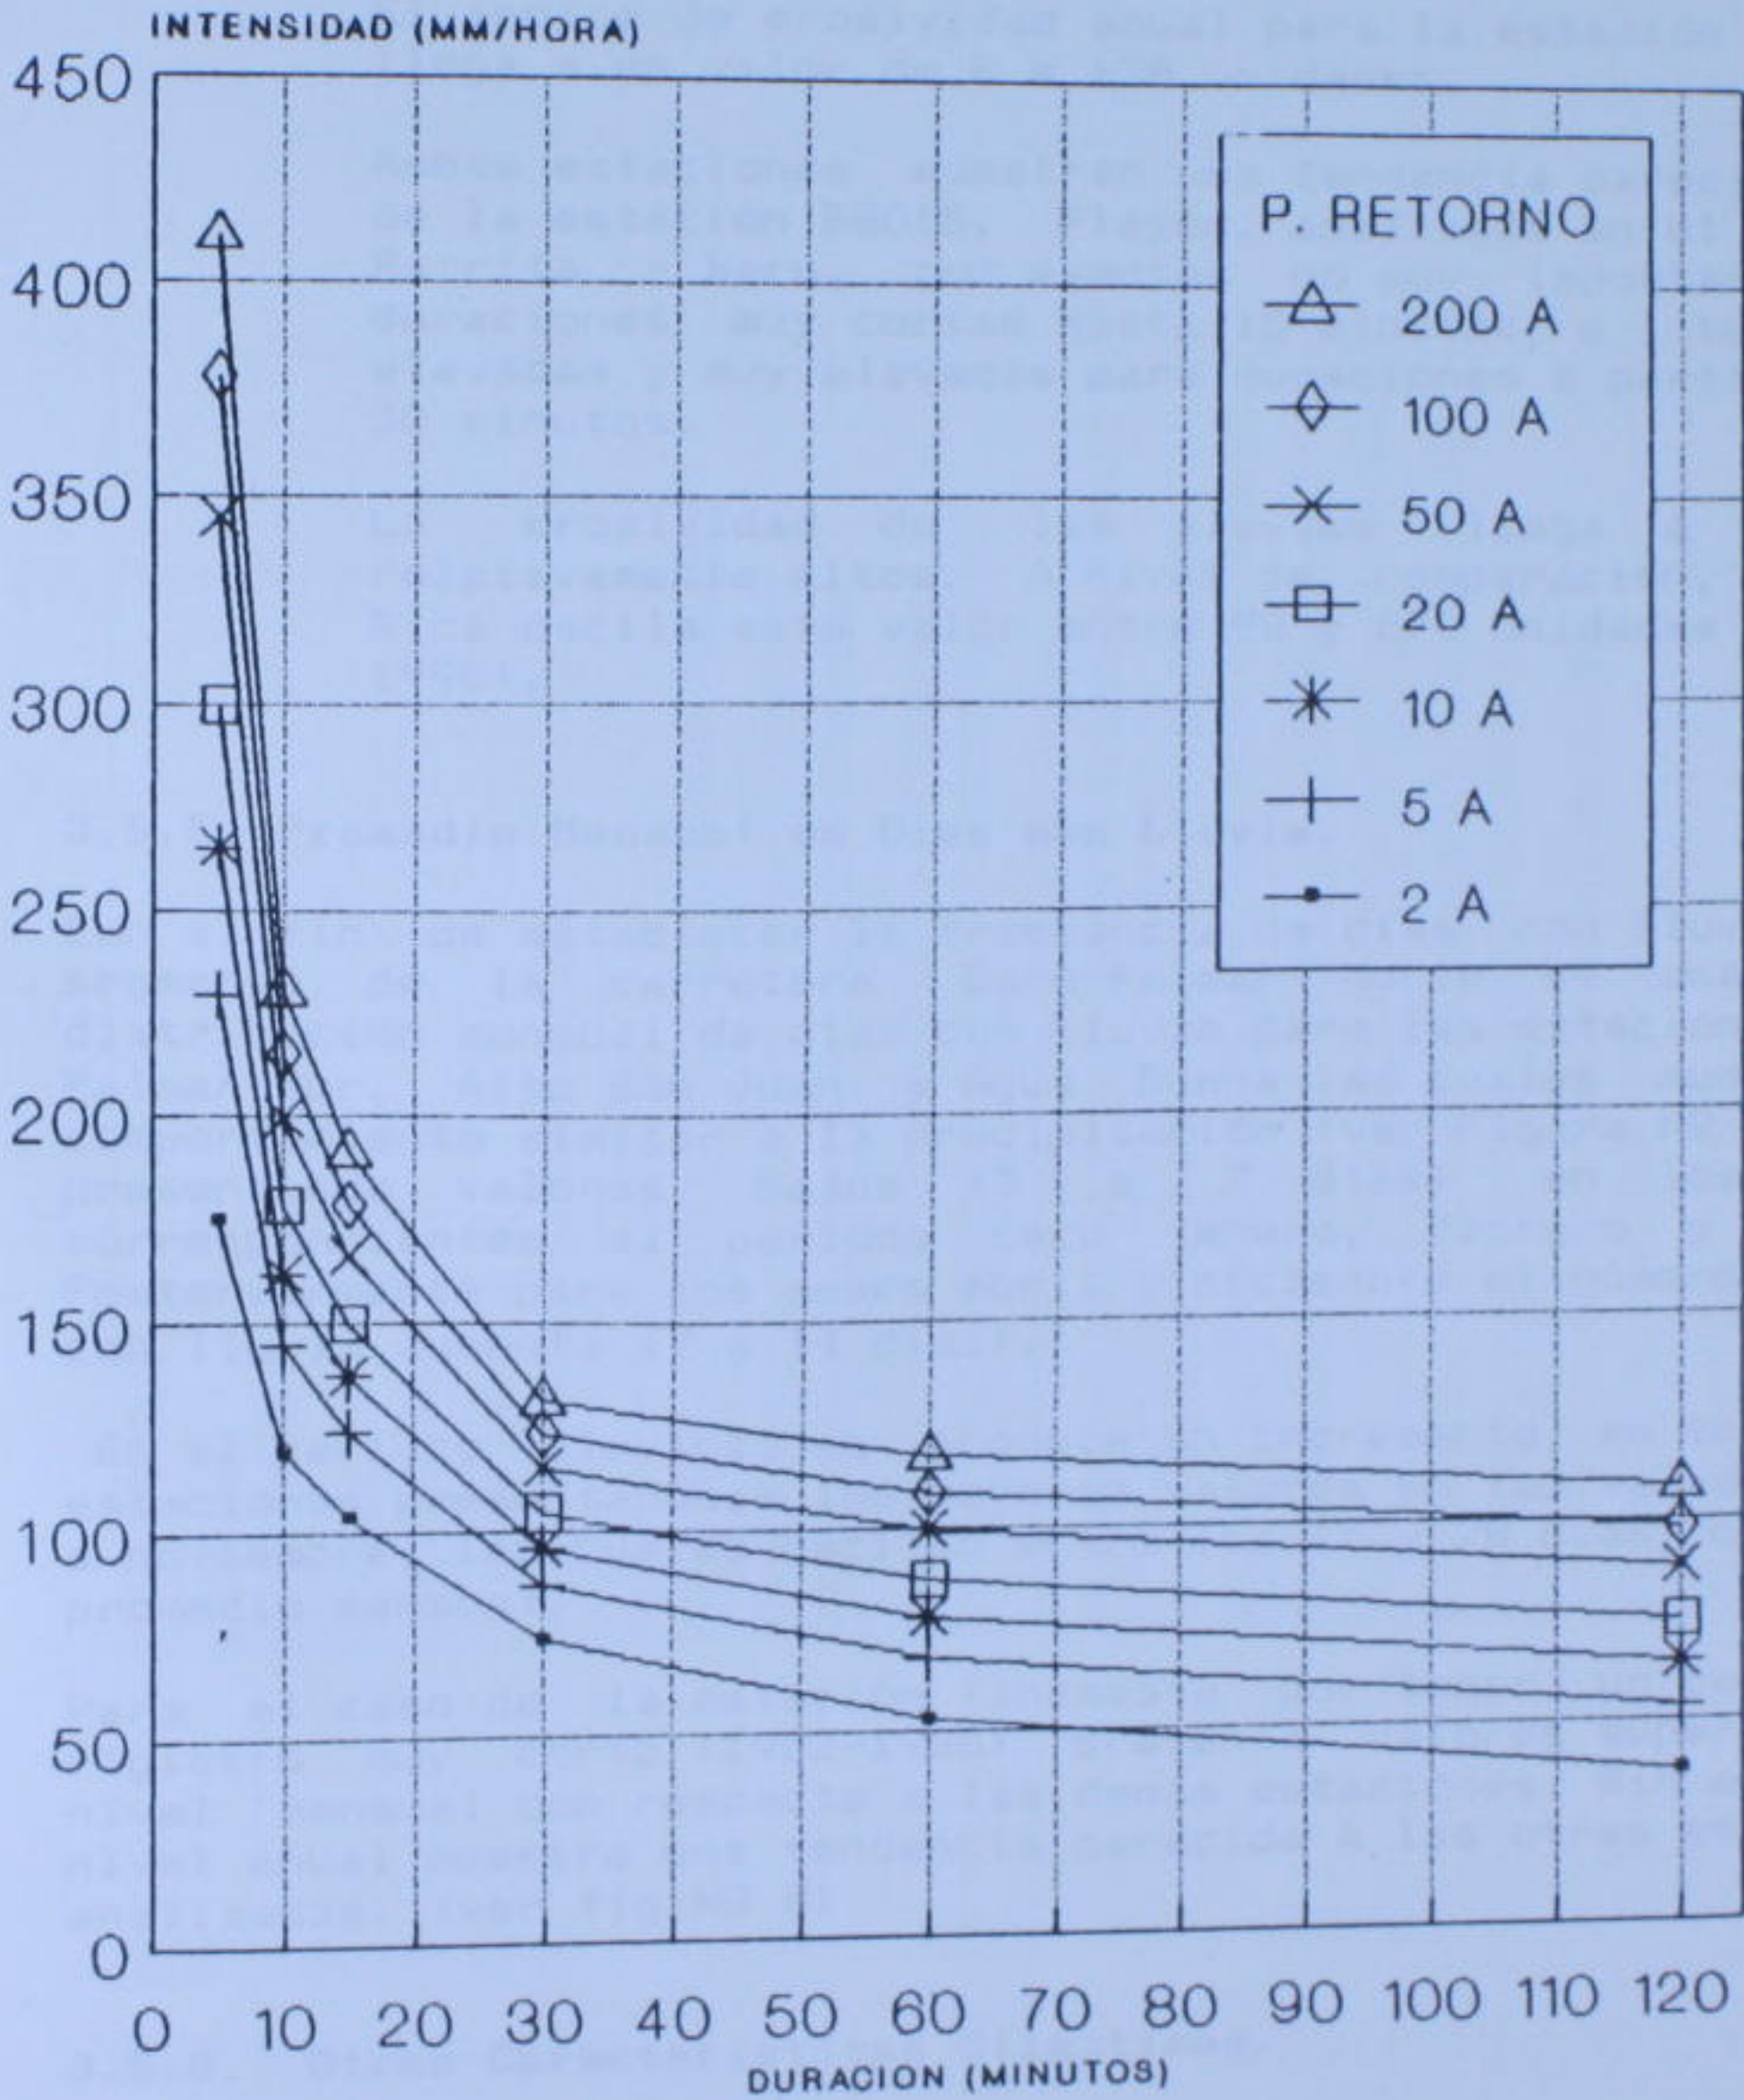
Fig. N° 7

# LLUVIAS MAXIMAS ANUALES ALTO SAN JUAN INTENSIDAD, DURACION Y FRECUENCIA SEGUN PERIODOS DE RETORNO

La estación Alto San Juan presenta un comportamiento similar a Palmar Sur donde los eventos para duraciones cortas no sobrepasan los 450 mm. para un período de retorno de 200 años (ver Fig. N° 7) En el caso de un evento de 200 mm. en 10 minutos posee un período de retorno de 10 años.

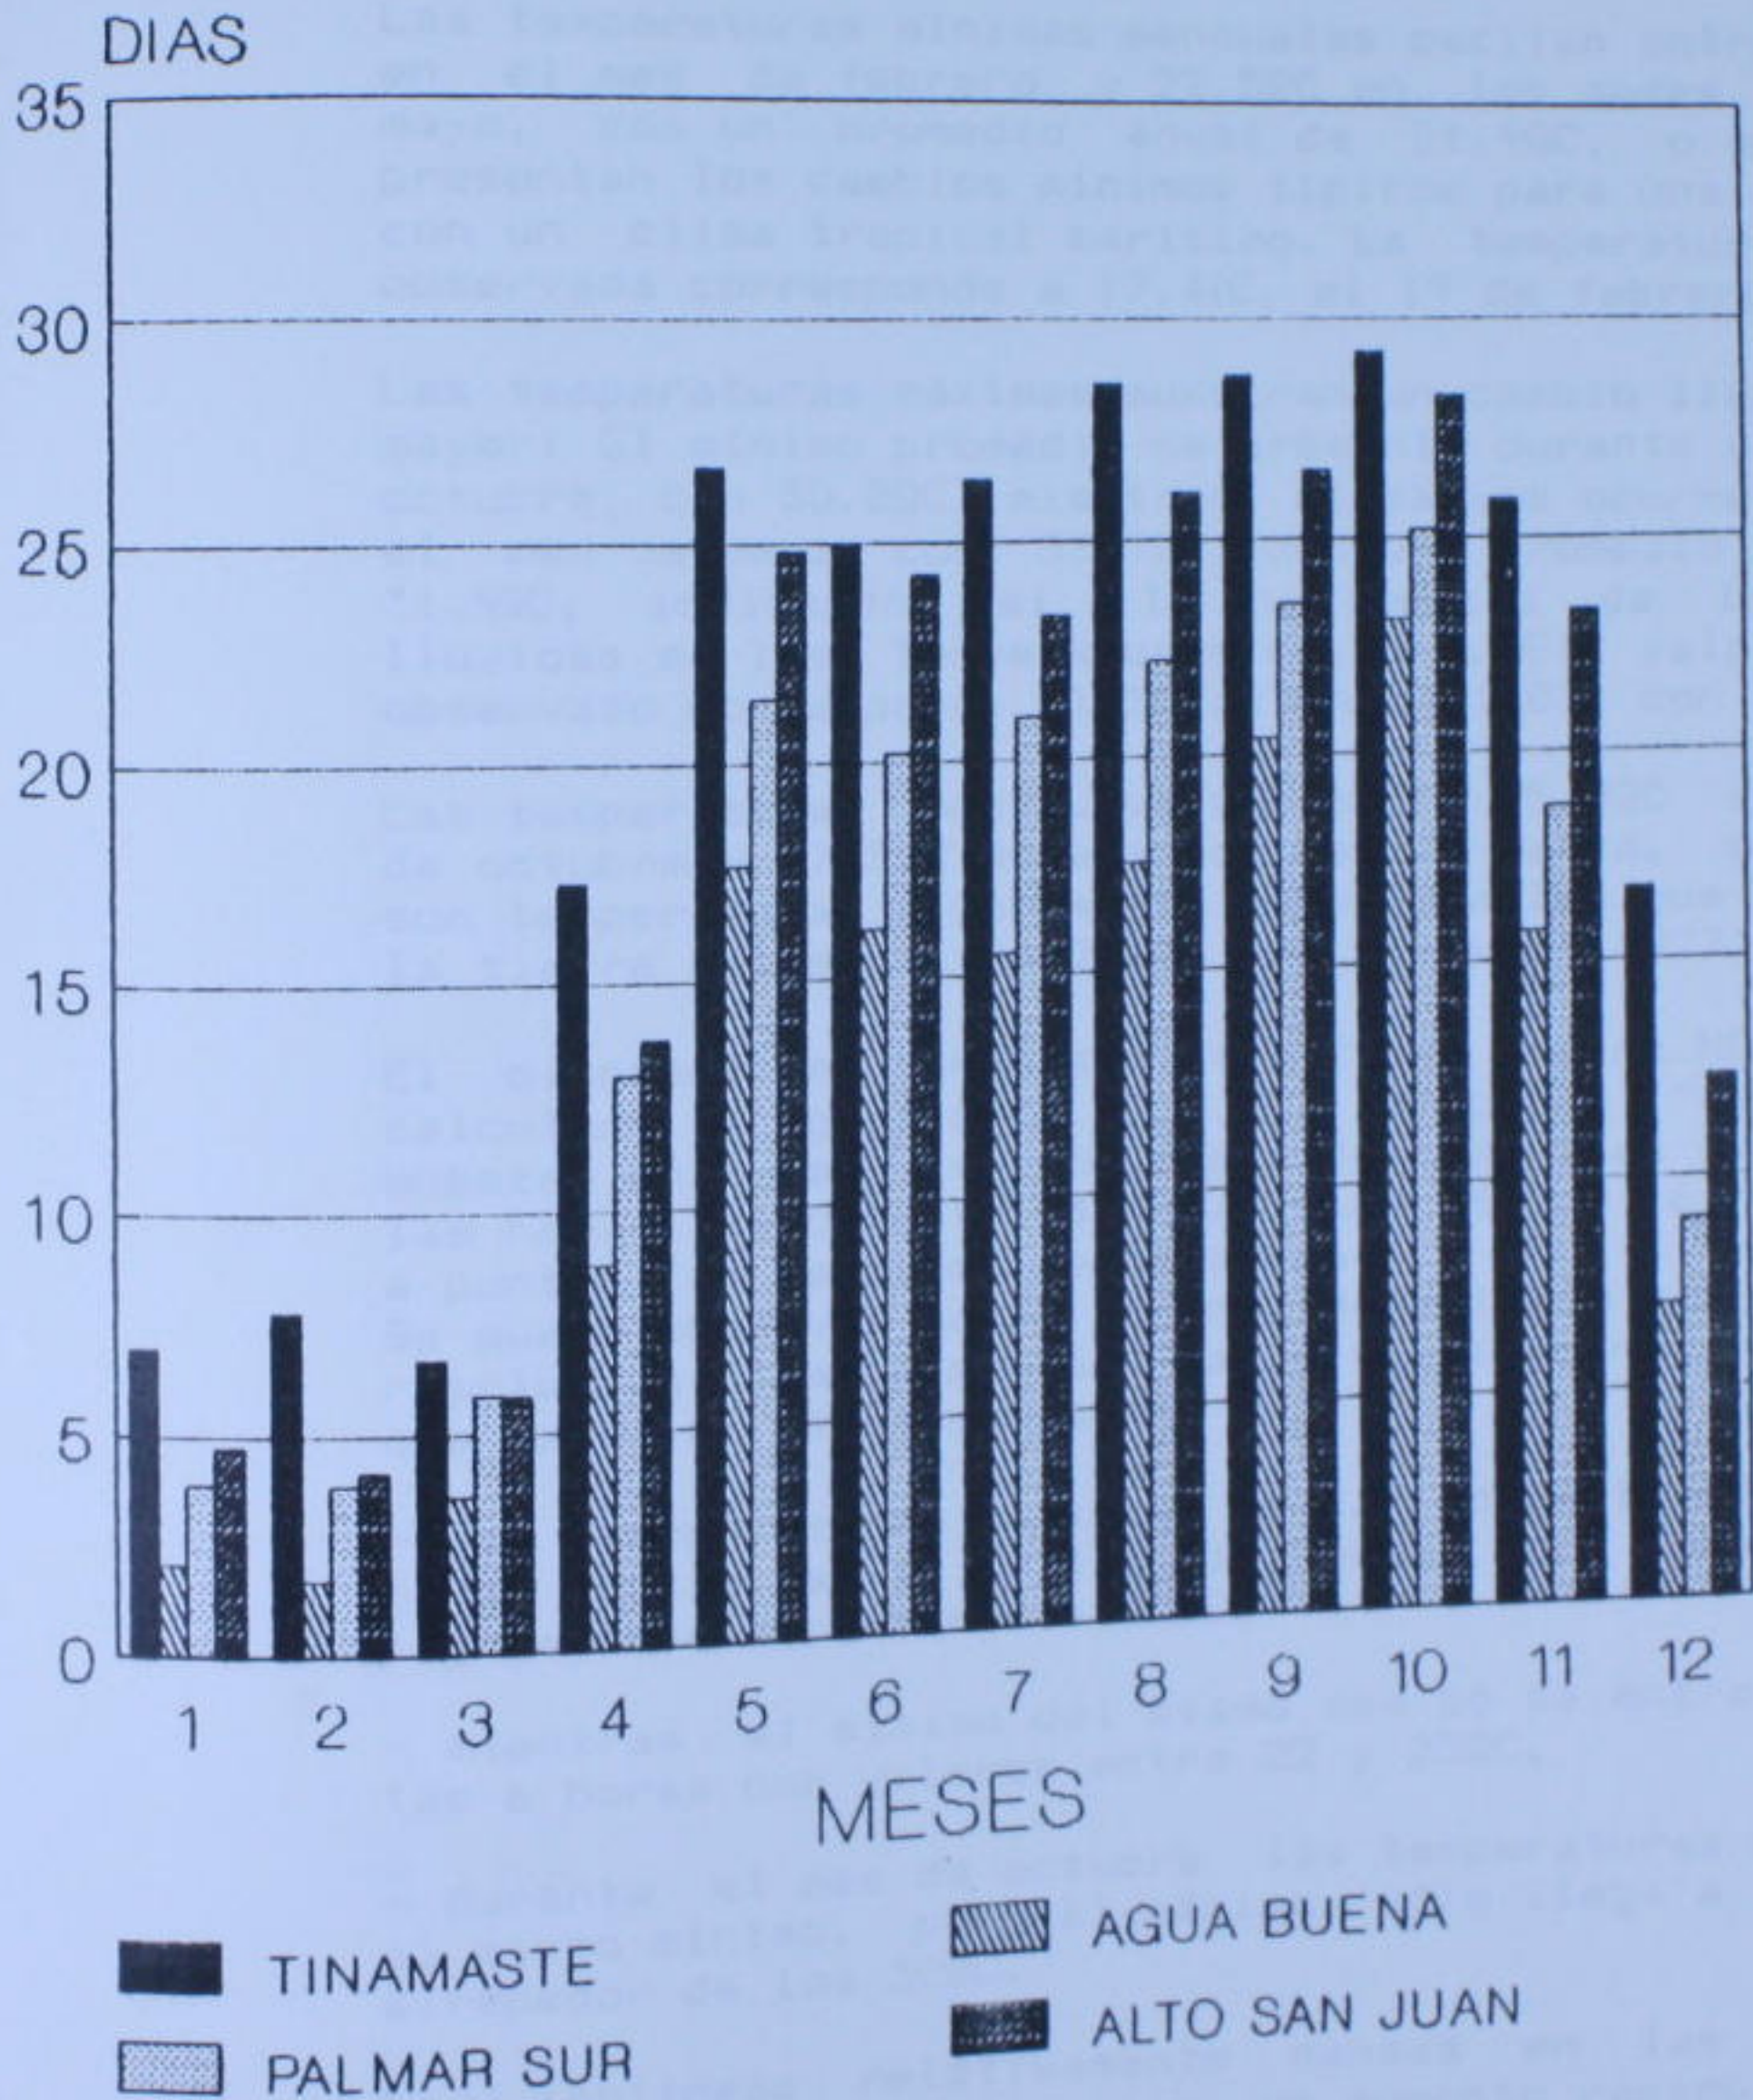
Fig. N°8

# PROMEDIO MENSUAL DE DIAS DE LLUVIA. COSTANERA SUR

Para el caso de la estación Tinamaste por tener un periodo de registro muy corto (1982-1988) presenta valores superiores a nivel mensual con respecto a las demás estaciones. Sin embargo a nivel anual muestra una tendencia parecida a las otras estaciones analizadas. (ver fig No 8)

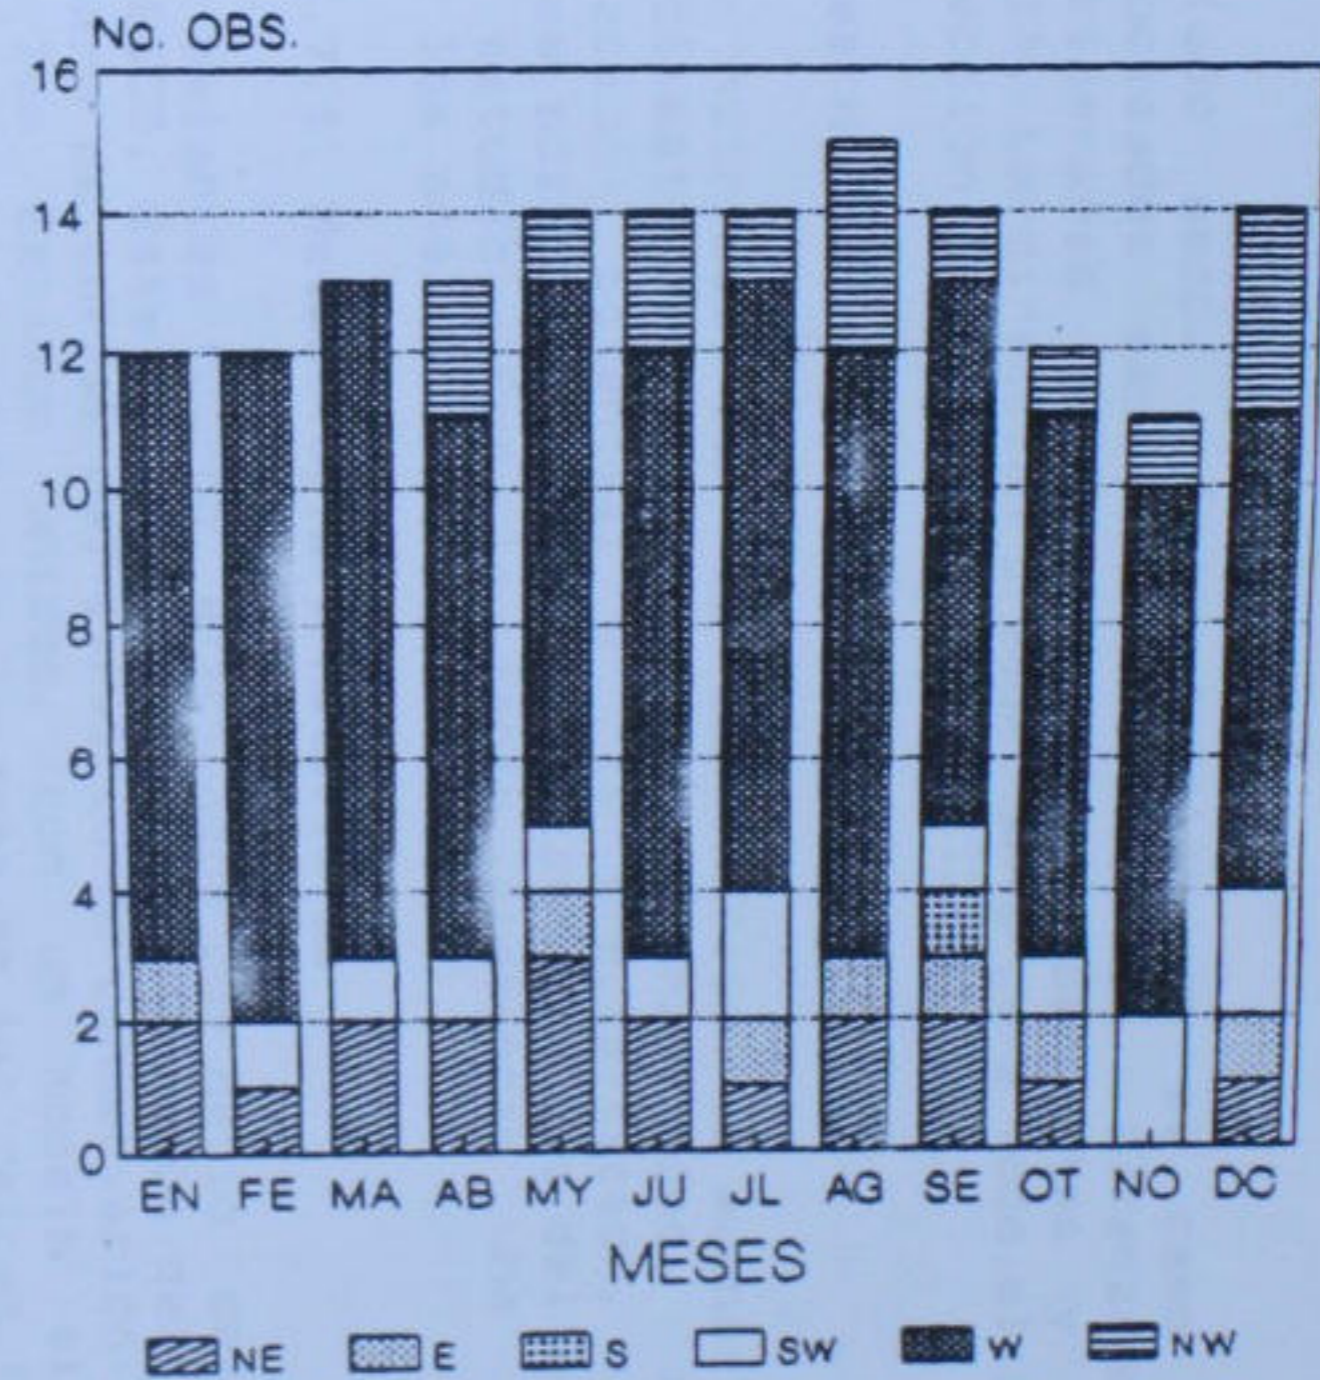
Fig. Nº 12

### VELOCIDAD MEDIA DEL VIENTO ESTACION PALMAR SUR

### DIRECCIONES PREDOMINANTES DEL VIENTO ESTACION PALMAR SUR

Se analiza para la estación Palmar Sur, la velocidad media y la dirección predominante del viento (ver figura Nº 12).

periodo seco. Pero también en el caso de las velocidades máximas, los niveles alcanzados deben considerarse como muy bajos (Barrantes y Cascante 1991). La dirección predominante para todo el año es la dirección oeste. (ver Fig. Nº 12)
