# ESTUDIO DE IMPACTO AMBIENTAL DE LA CARRETERA COSTANERA SUR.

Sector Barú - Palmar Norte

## VOLUMEN I INFORME FINAL ANEXOS

Octubre 1991

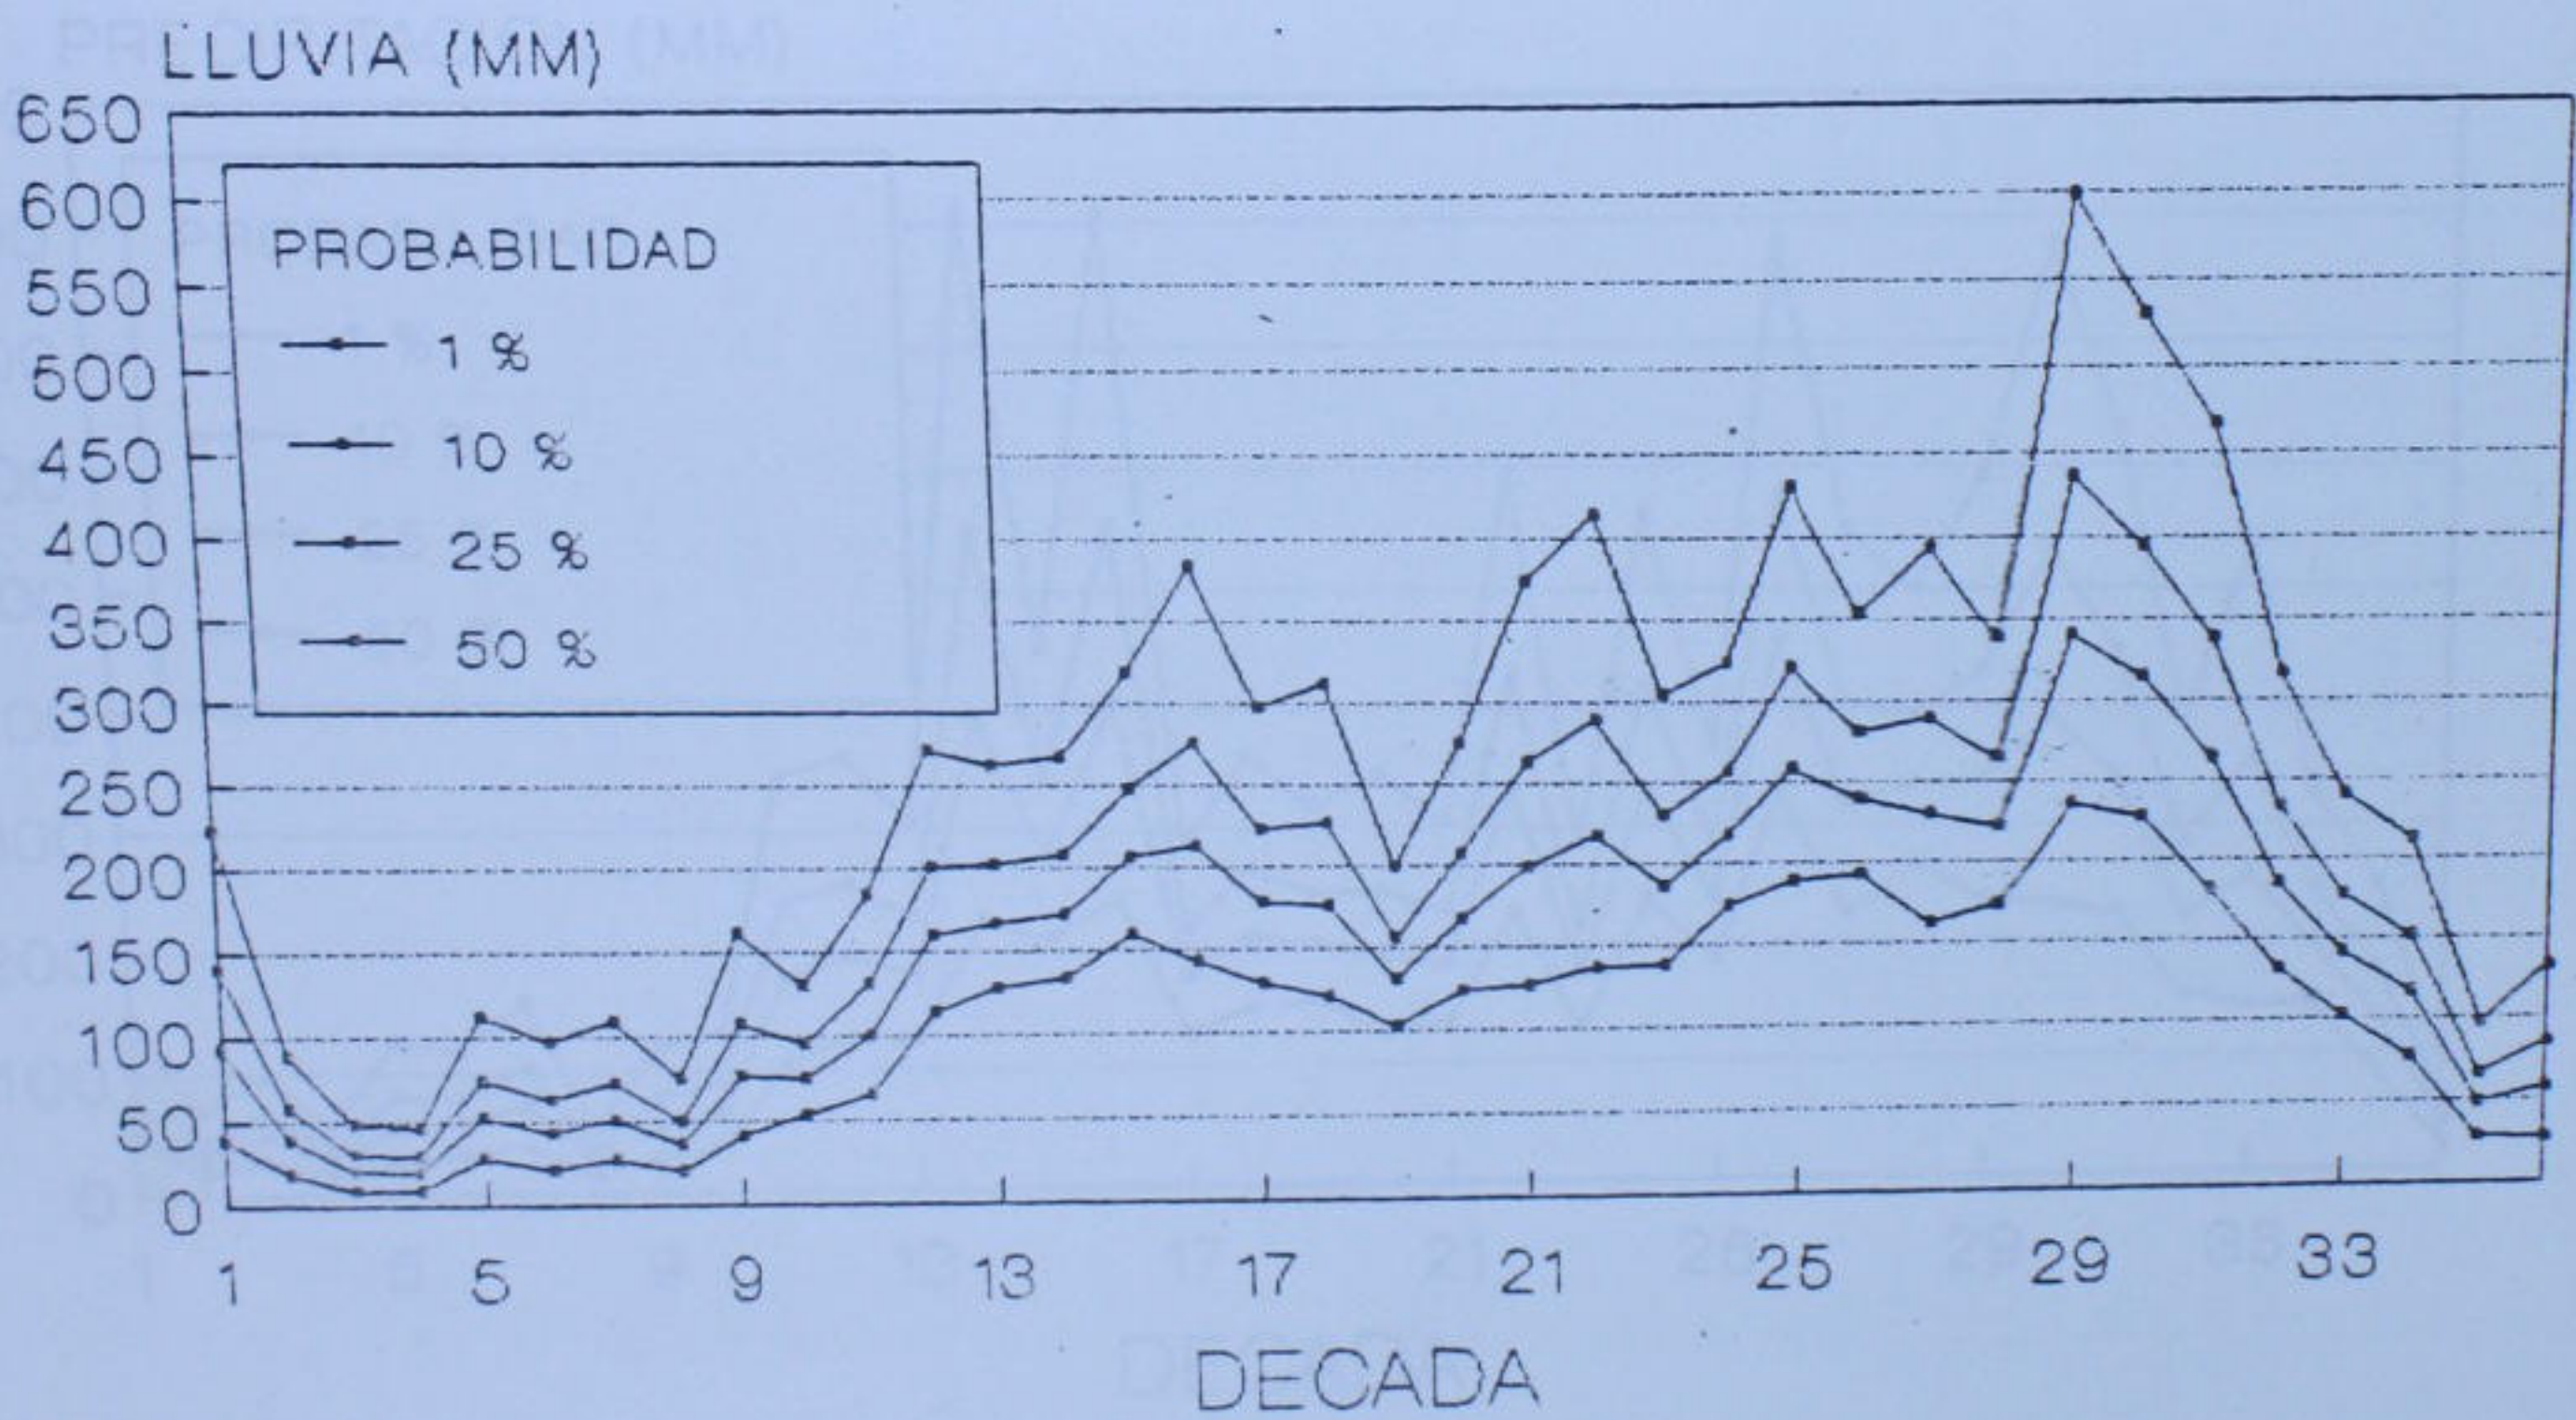
Fig. Nº 13

# ESTACION PALMAR SUR LLUVIAS DECADALES A DIFERENTES NIVELES DE PROBABILIDAD

Esta tendencia se refleja también claramente en la figura Nº 13, que analiza la distribución decadal de las lluvias según los diferentes niveles de probabilidad. Se puede ver que desde la década 35 hasta la década 10 los valores de la precipitación promedio (50%) no sobrepasan los 50 mm, mientras que existen ciertas oscilaciones en cuanto a los valores de otros niveles de probabilidad, por ejemplo se llega en 1 de diez años en la primera década a valores alrededor de 140 mm.

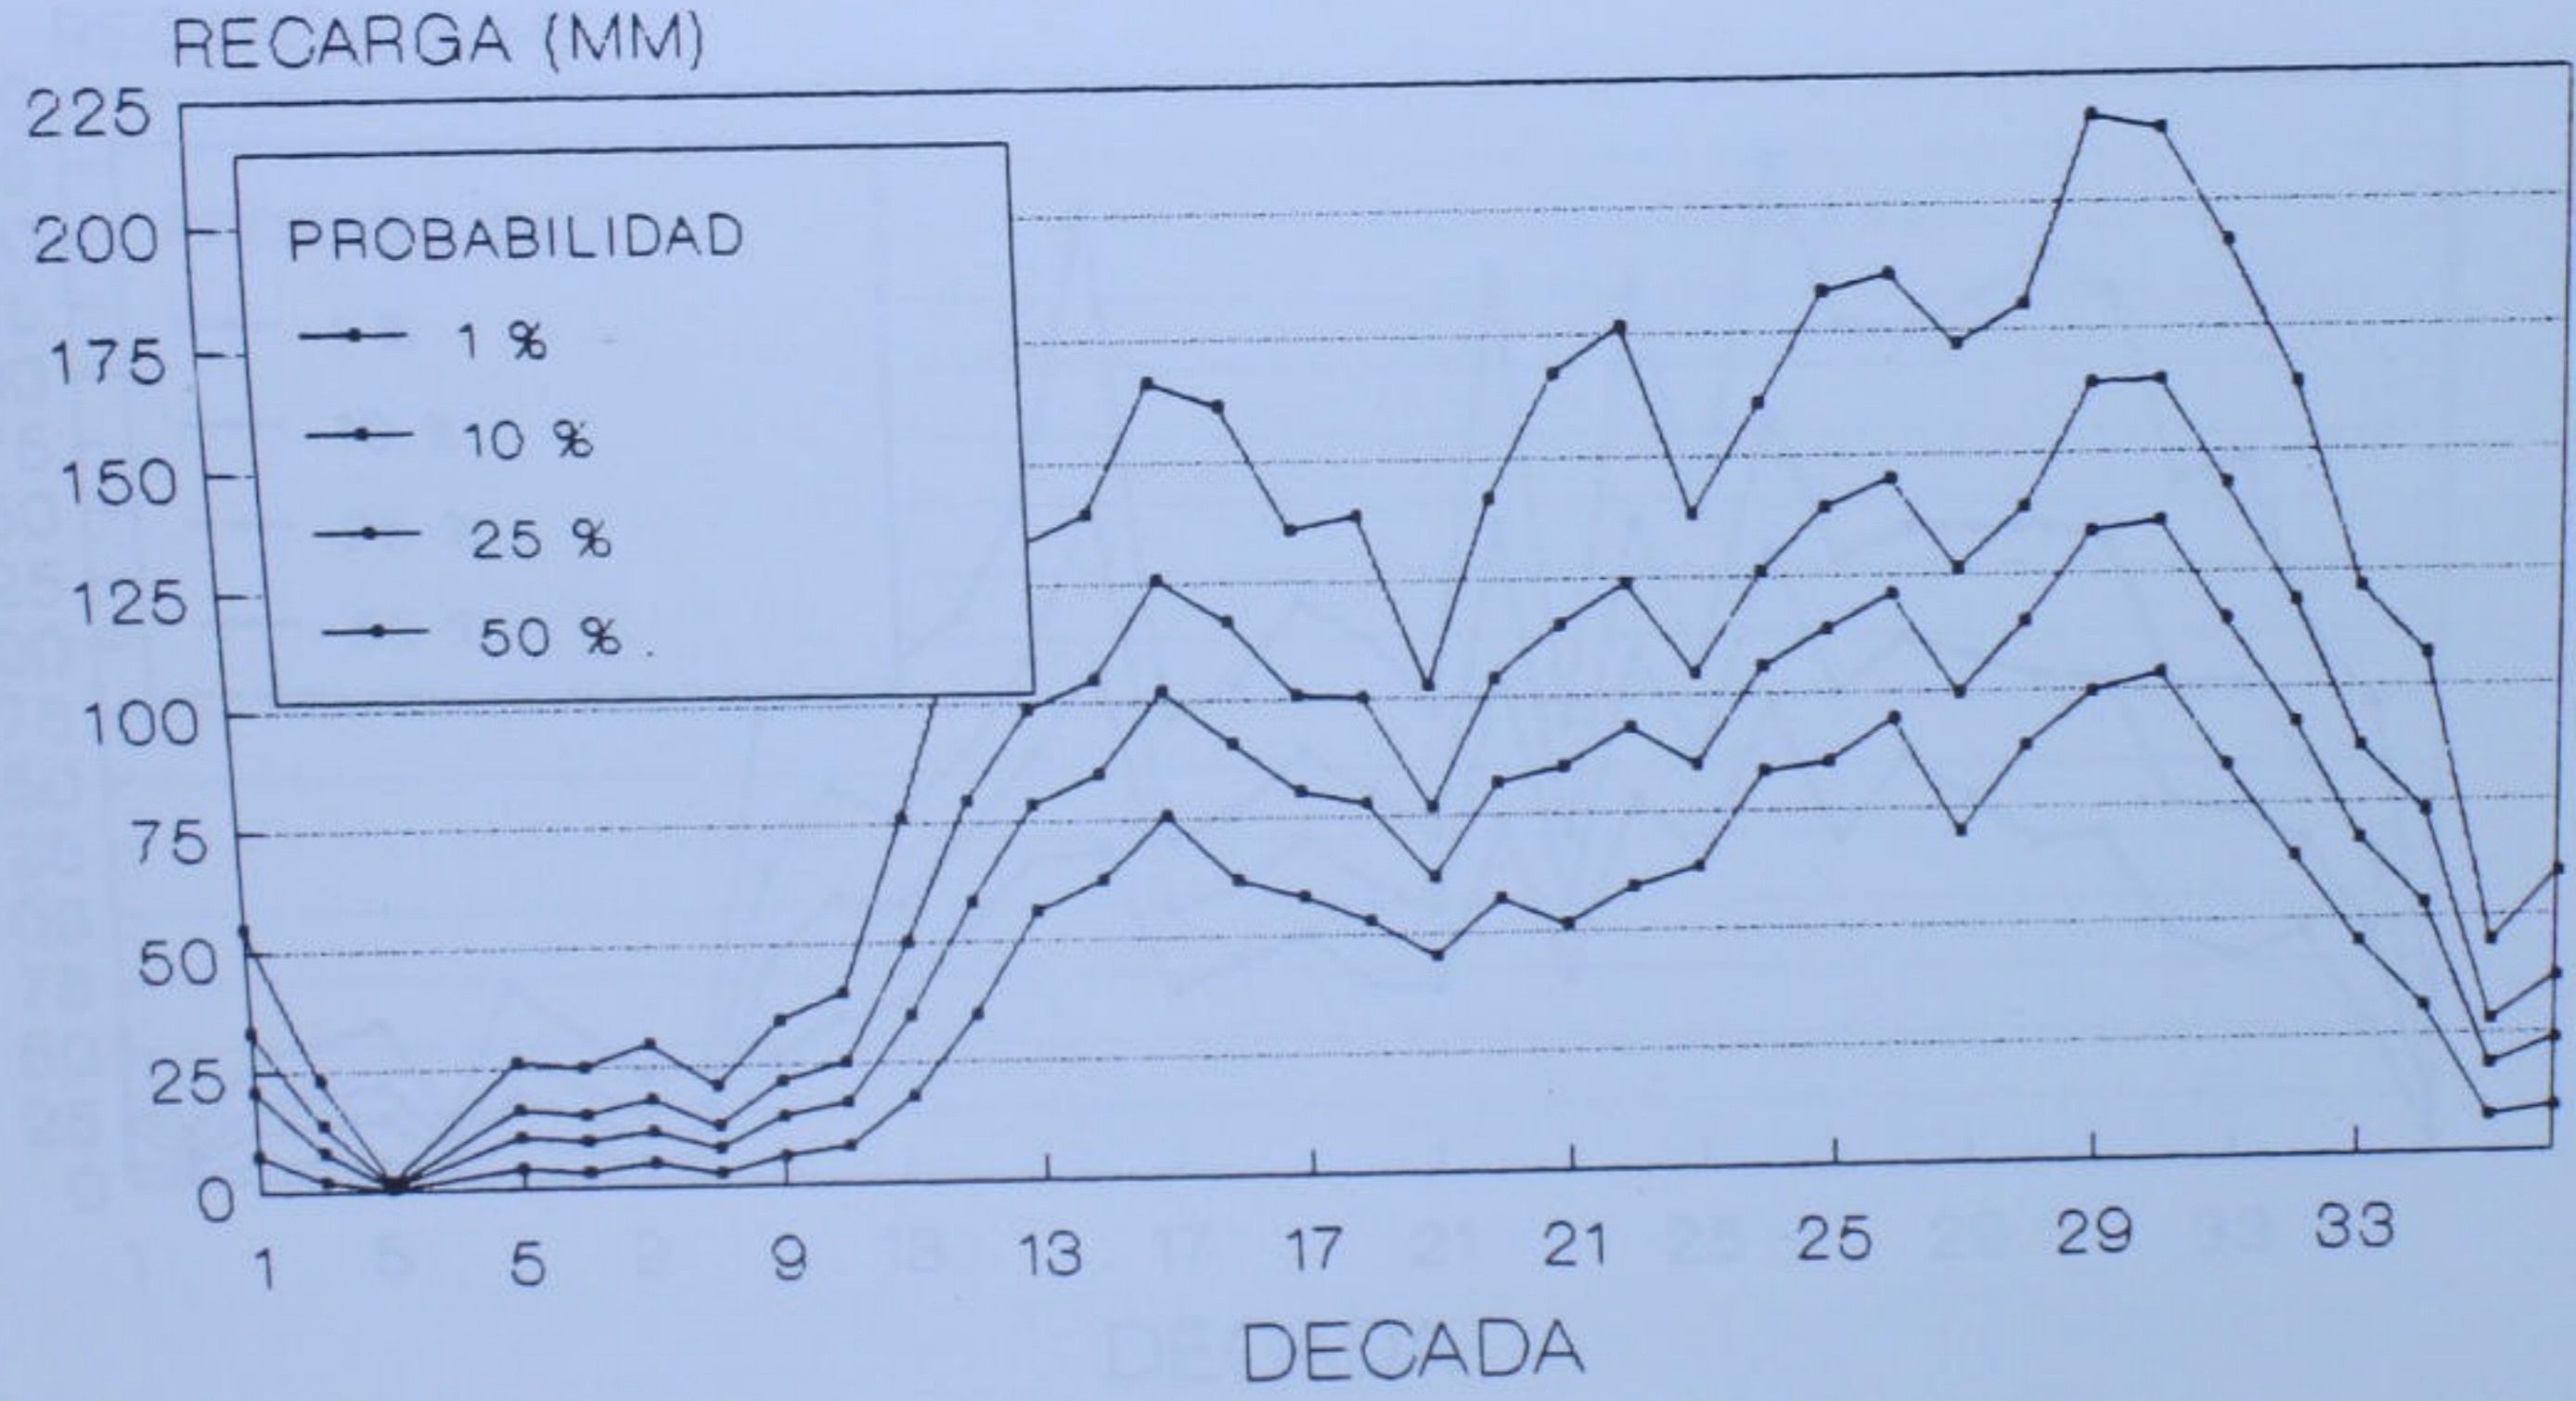
Fig. Nº 17

# ESTACION PALMAR SUR RECARGA DECADAL A DIFERENTES NIVELES DE PROBABILIDAD

La recarga o la infiltración profunda (ver Figura Nº 17) es un valor normalmente considerado como positivo, porque las aguas infiltradas normalmente no causan grandes problemas. Sin embargo, en suelos con un drenaje deficiente se da el problema de una saturación del suelo y entonces de una aireación insuficiente. Al mismo tiempo, las aguas infiltradas y el aumento de la presión de los poros contribuyen en laderas inestables a una reducción de la resistencia al corte, facilitando así el disparo de deslizamientos.

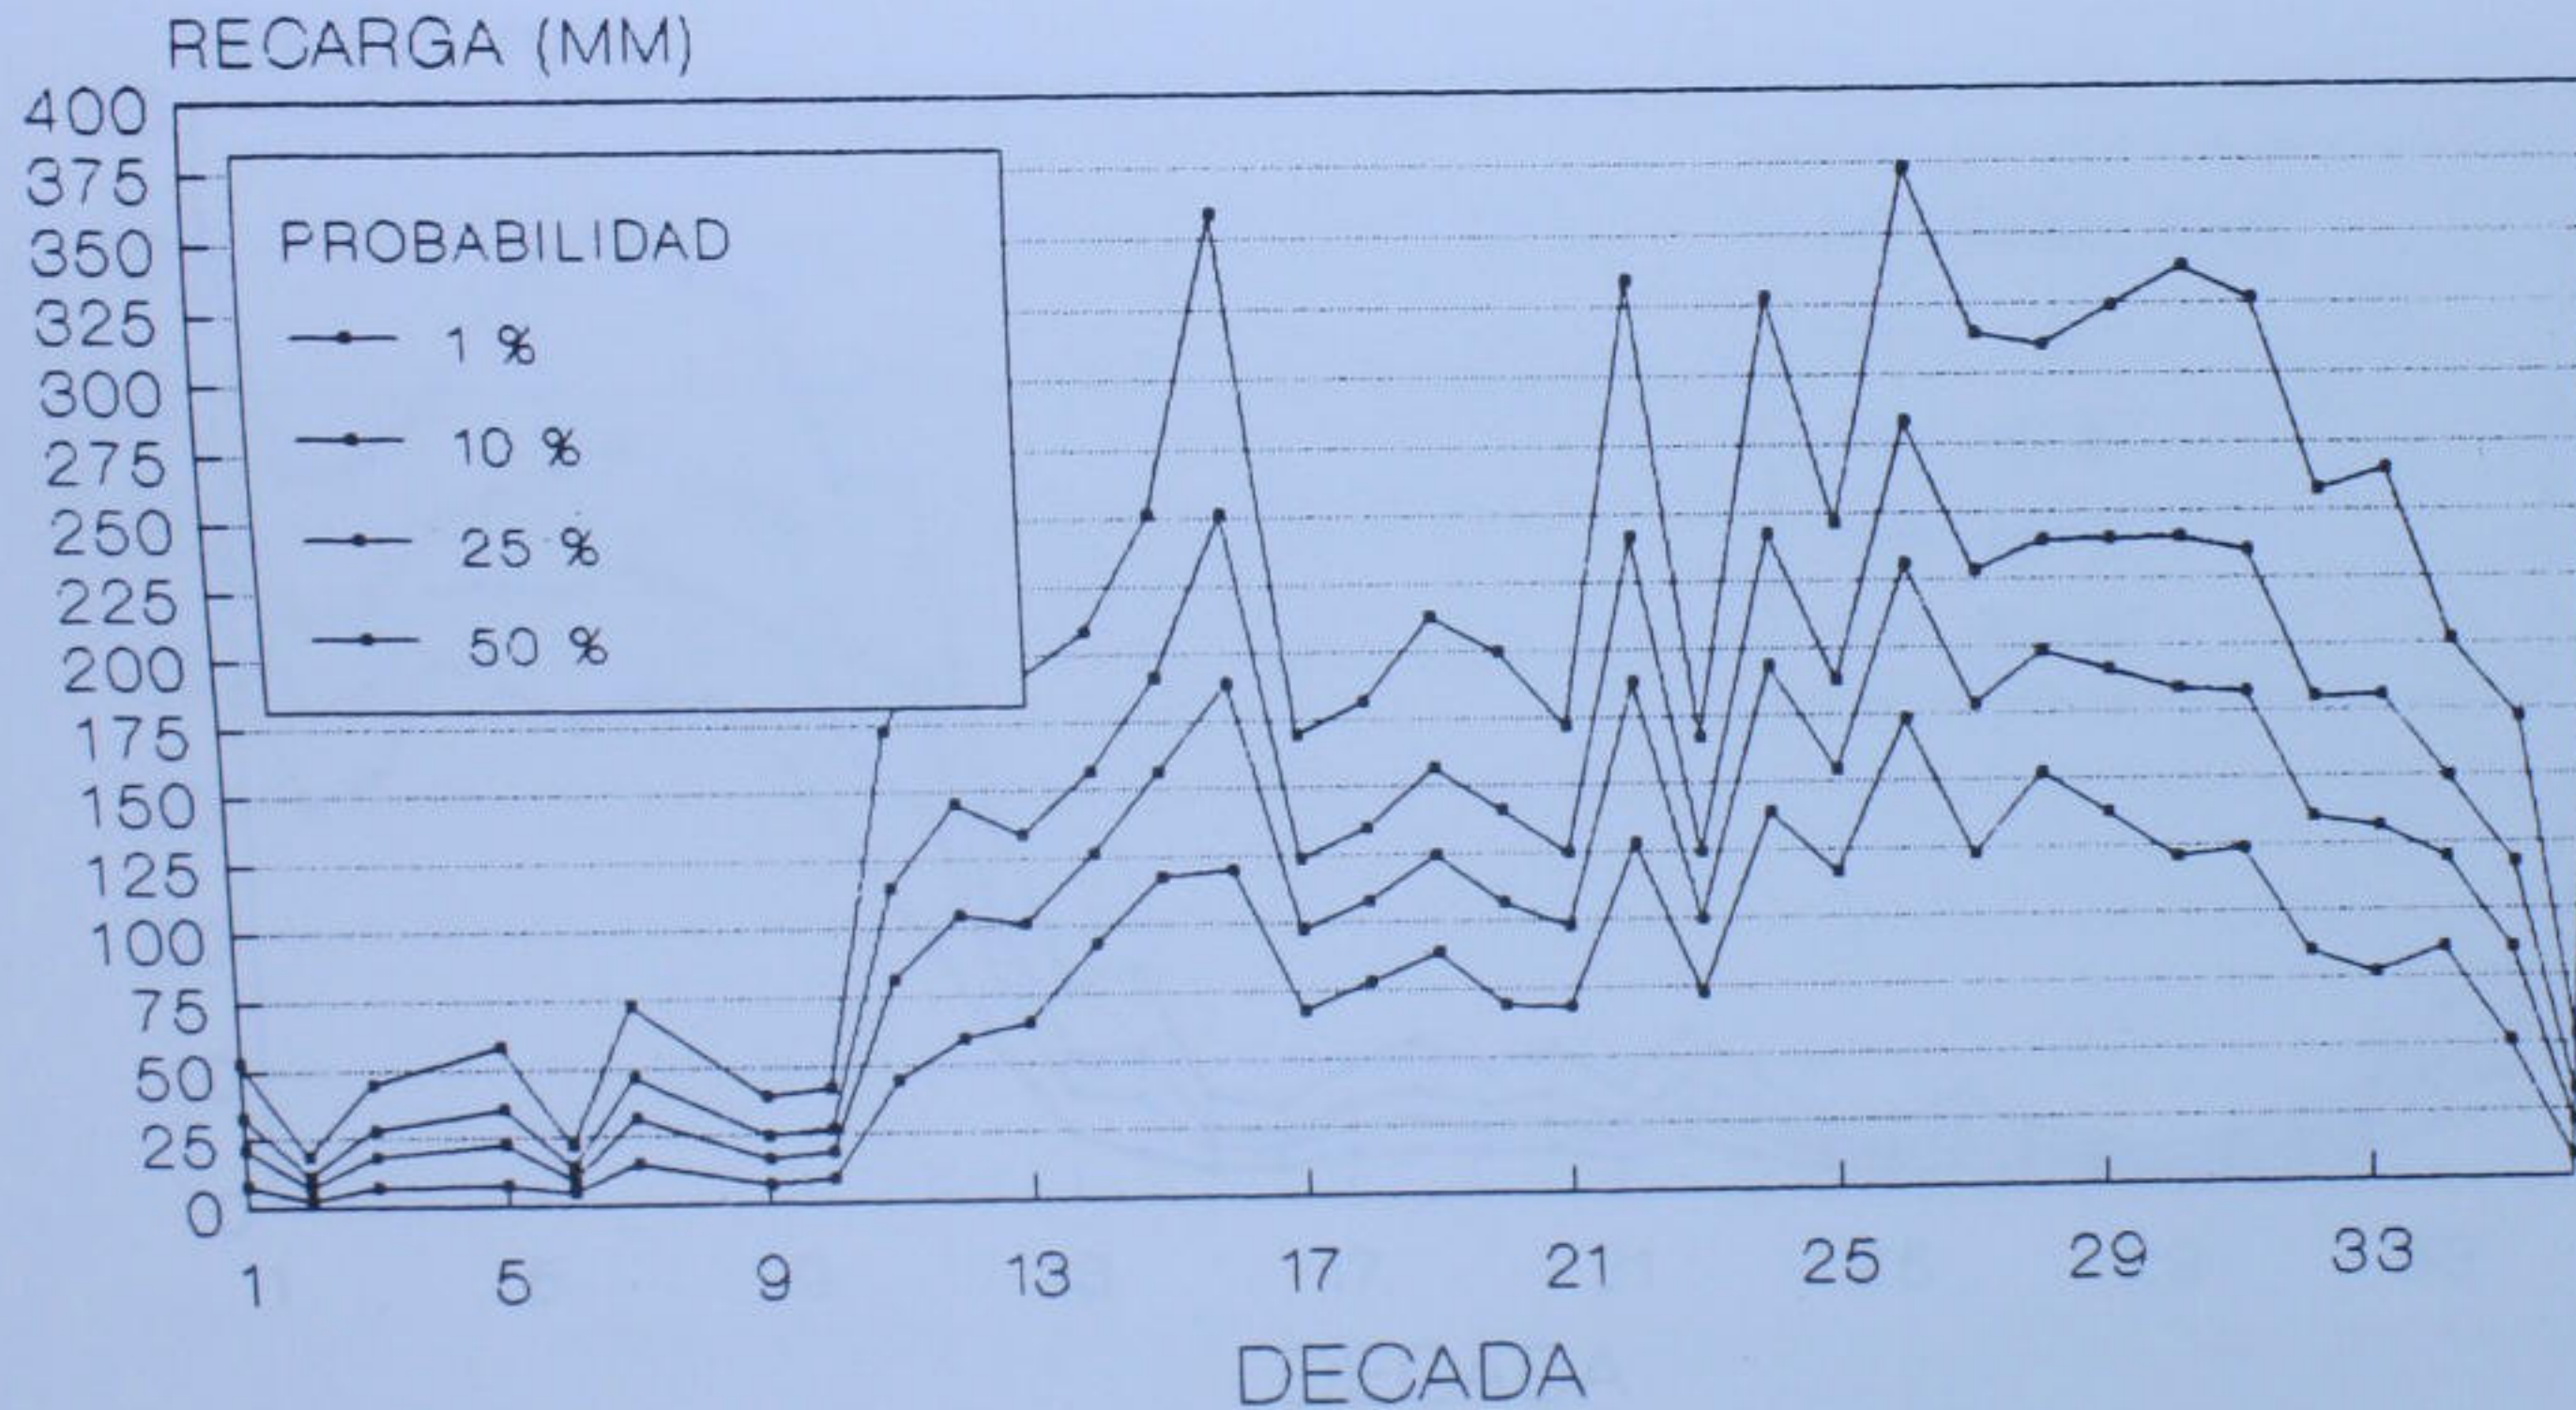
Fig. No 18

# ESTACION HACIENDA BARU RECARGA DECADAL A DIFERENTES NIVELES DE PROBABILIDAD

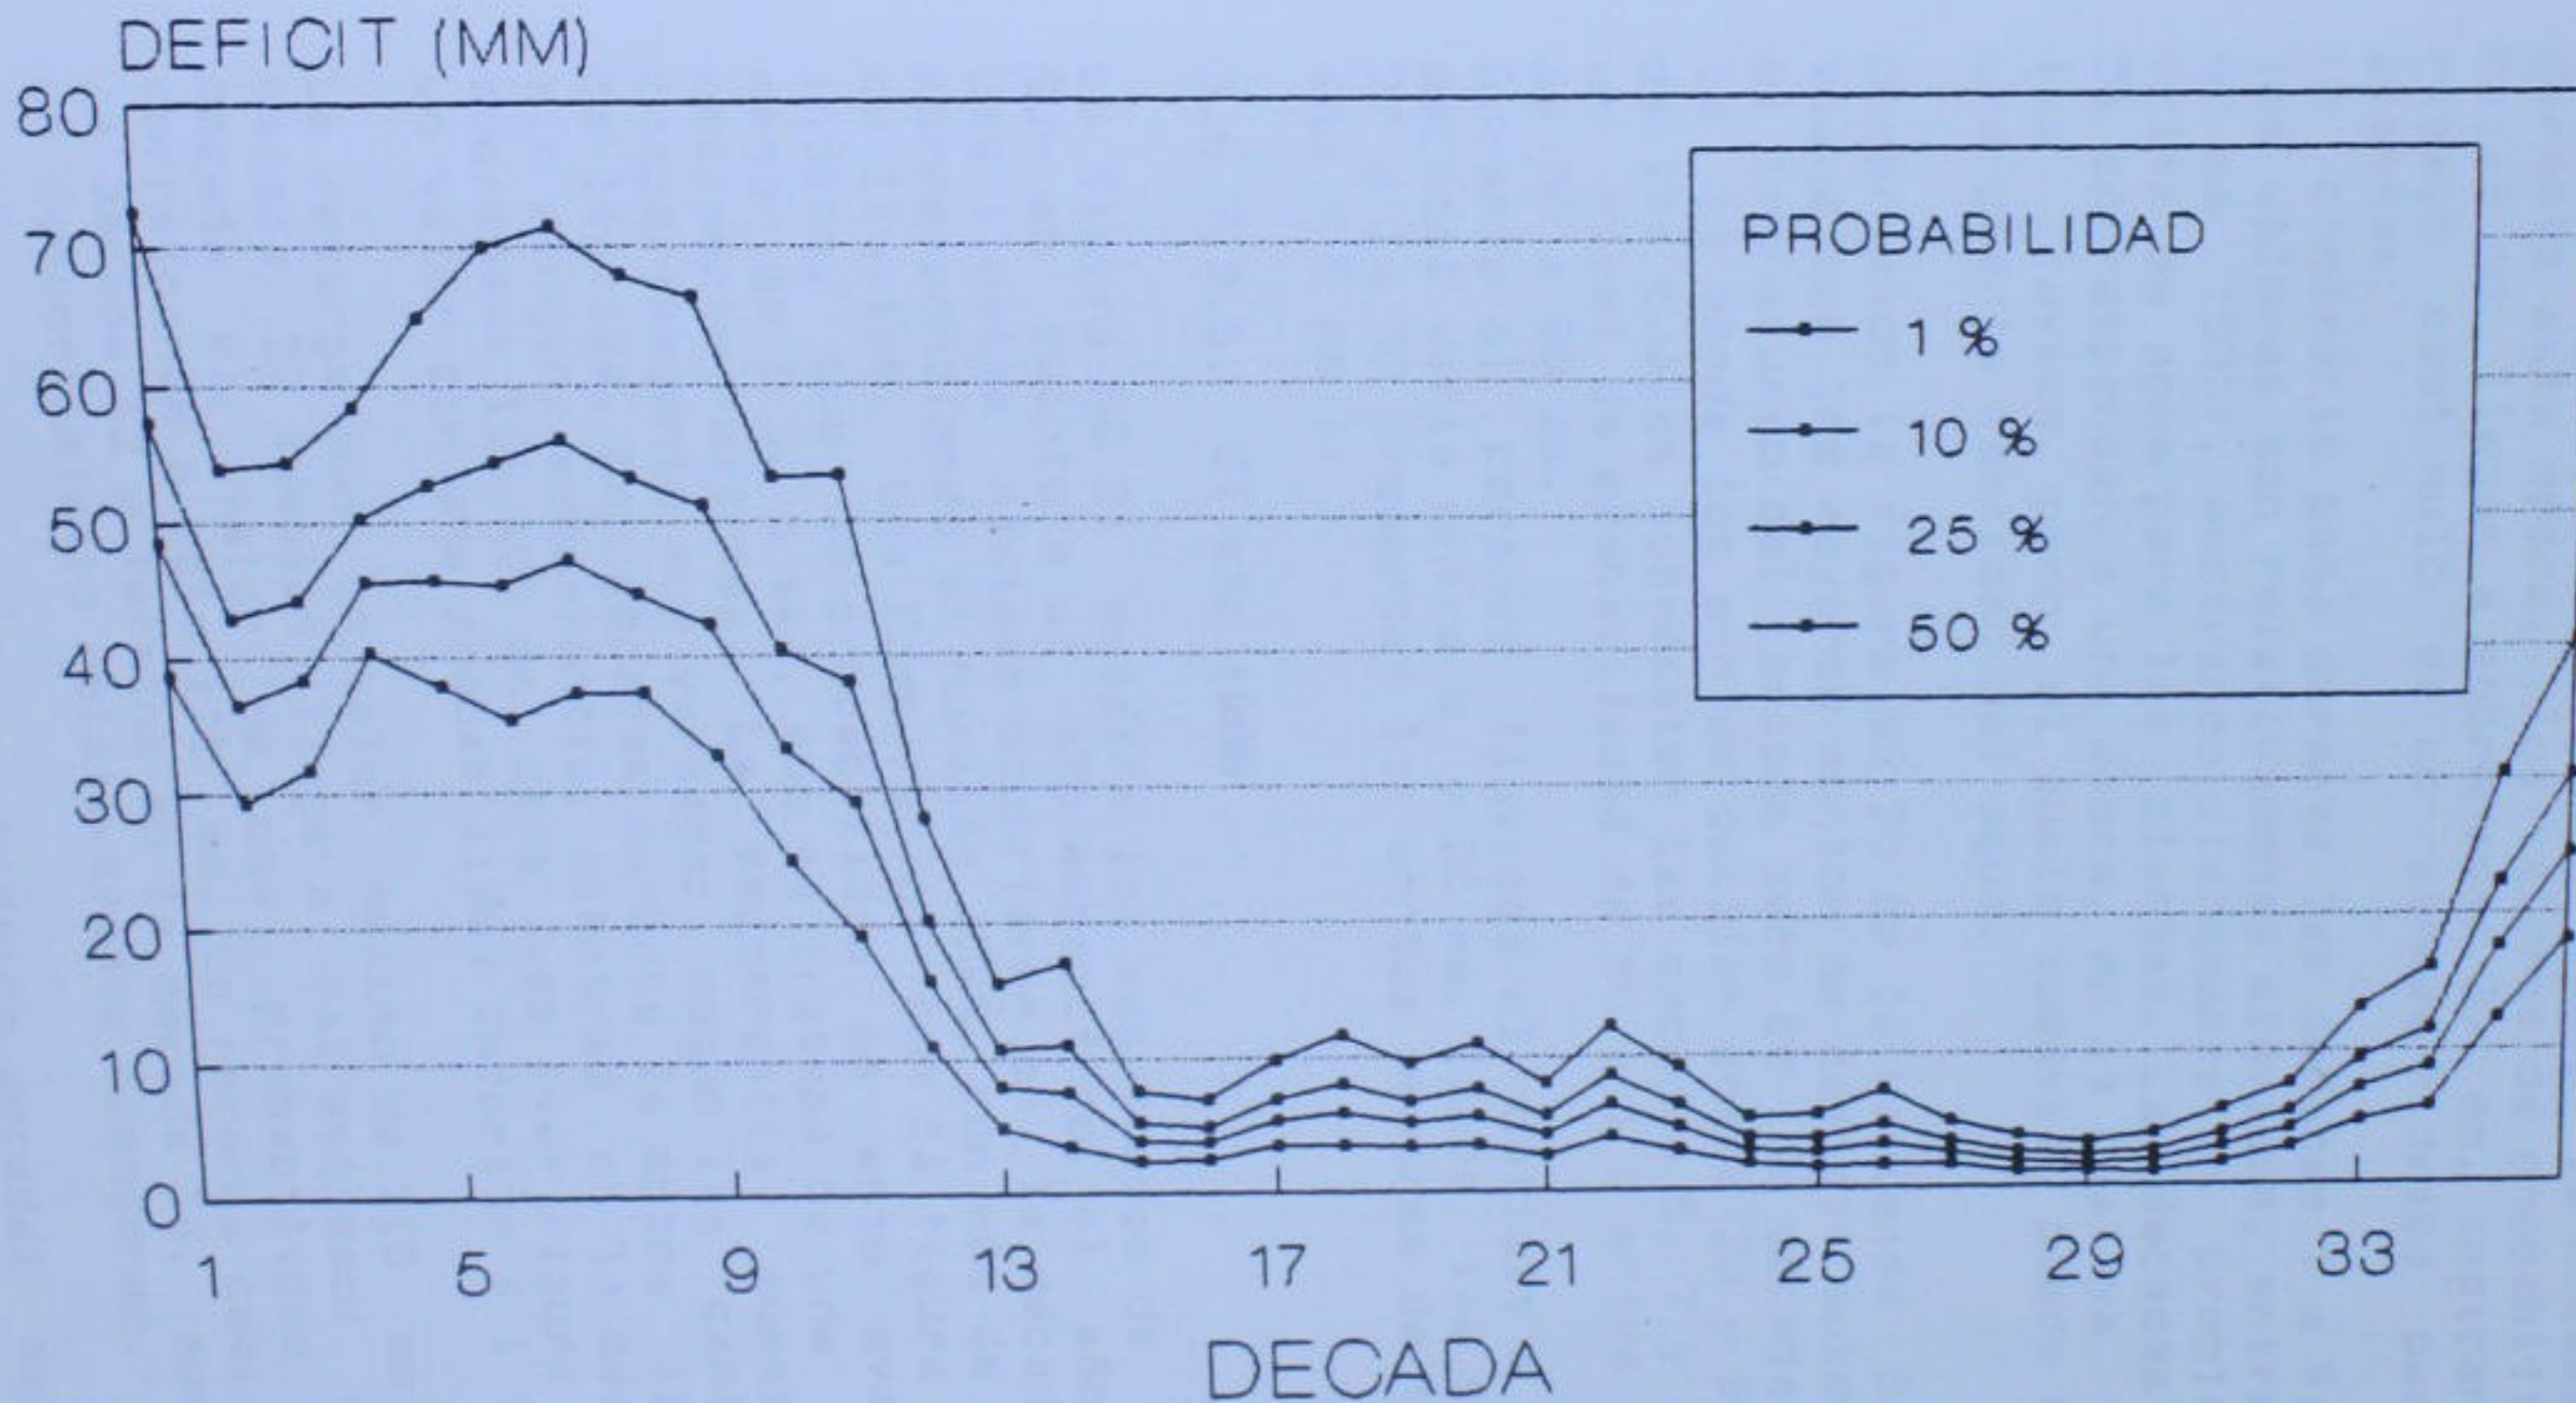
Fig. Nº 19

# ESTACION PALMAR SUR DEFICIT DECADAL A DIFERENTES NIVELES DE PROBABILIDAD

El déficit de agua, la diferencia de la evapotranspiración potencial y actual, es un índice de stress para las plantas por falta del agua. El cálculo de este valor toma en cuenta toda la humedad disponible para las plantas, sea del suelo, o de la precipitación. Se pueden observar en la figura Nº 19 valores inferiores a 10 mm

(50%) desde la década 13 hasta la década 34. durante esta época, los valores de probabilidades bajas no llegan a sobrepasar 20 mm, indicando un riesgo casi nulo de un stress hidrico para las plantas.

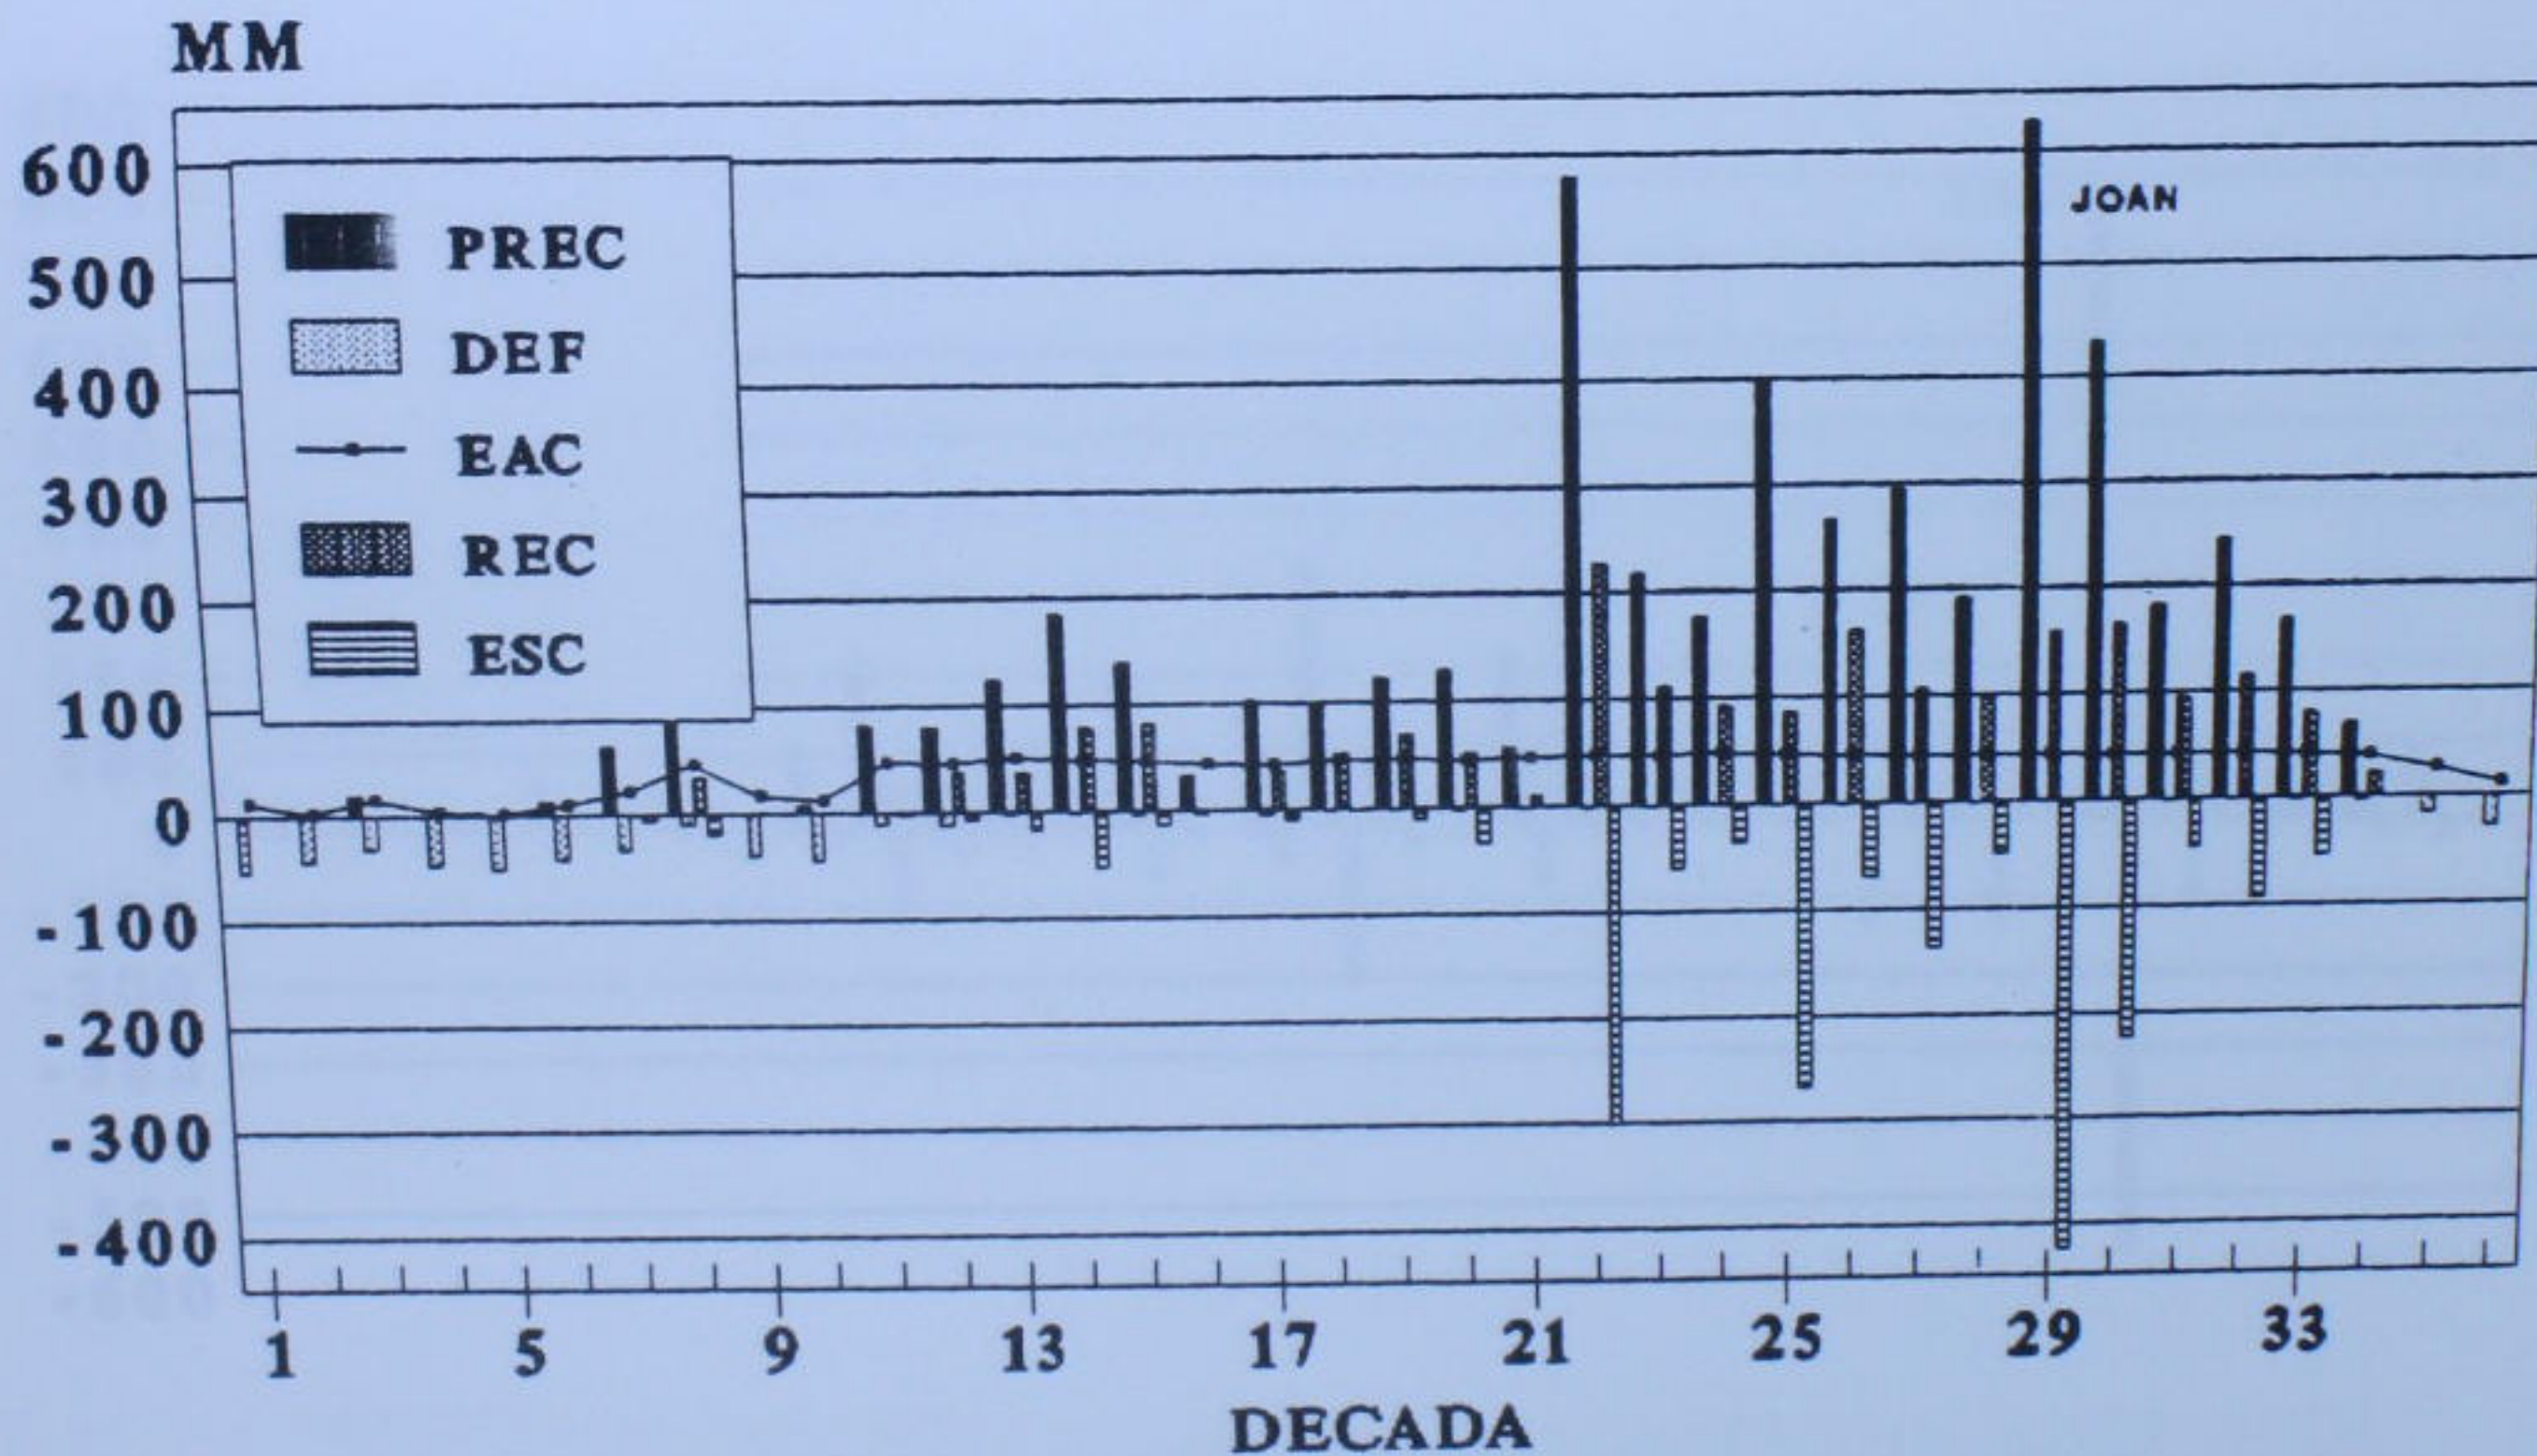
Fig. Nº 21

# BALANCE HIDRICO DECADAL ESTACION PALMAR SUR 1988

La figura N° 21 muestra los resultados de Falmar Sur en cuanto a un año específico, el año 1988. Las lluvias máximas ocurrieron en la década 29, correspondiendo al huracán JOAN, con más de 600 mm de lluvias. Una Comparación con la figura N° 15 indica, que la probabilidad de este evento es menor de 1 %, o sea, que se trataba de una década realmente extrema. La escorrentia muestra un comportamiento muy variado: según las cantidades de lluvias, hay décadas durante la época lluviosa sin ninguna escorrentia, mientras en la década 29 sobrepasa los 400 mm, otra vez (ver figura N° 15) un valor con una probabilidad inferior a 1 %.
