Costa Rica, Puente Río Colorado.

**MANUAL DE**

# **INSPECCION DE PUENTES**

Reproducción de la Tesis de Grado presentada por  
el Ing. Federico Gamboa Asch.

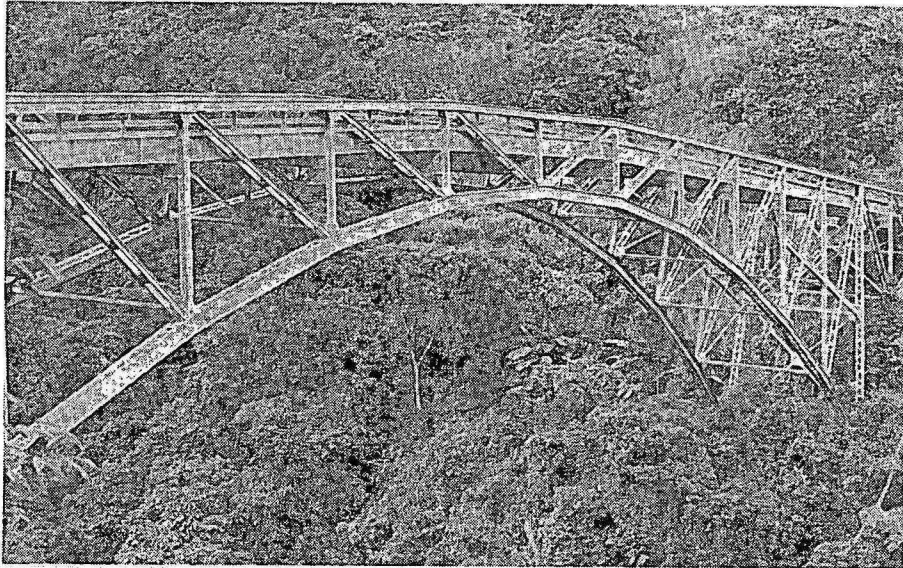
Fig. 6

c) Puente de arco de acero.

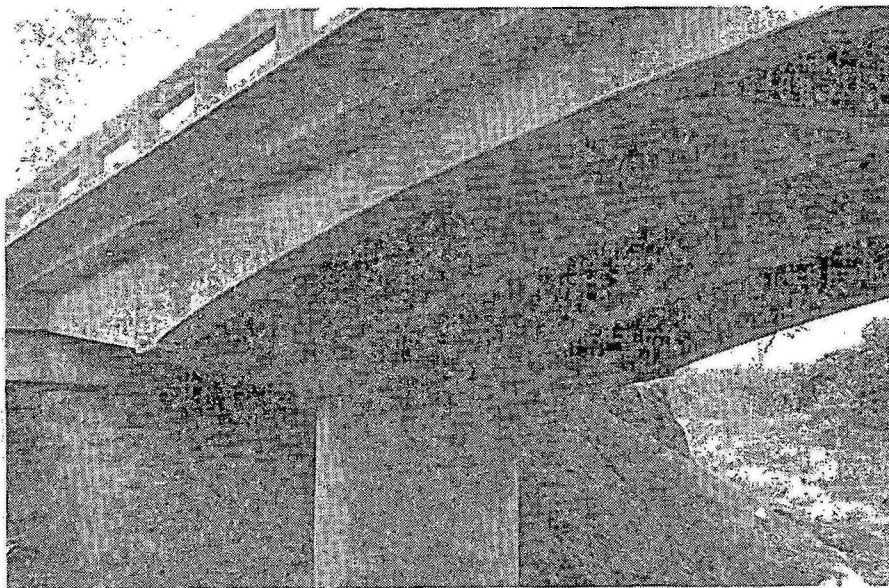
Fig. 8

#### a) Vigas de hormigón

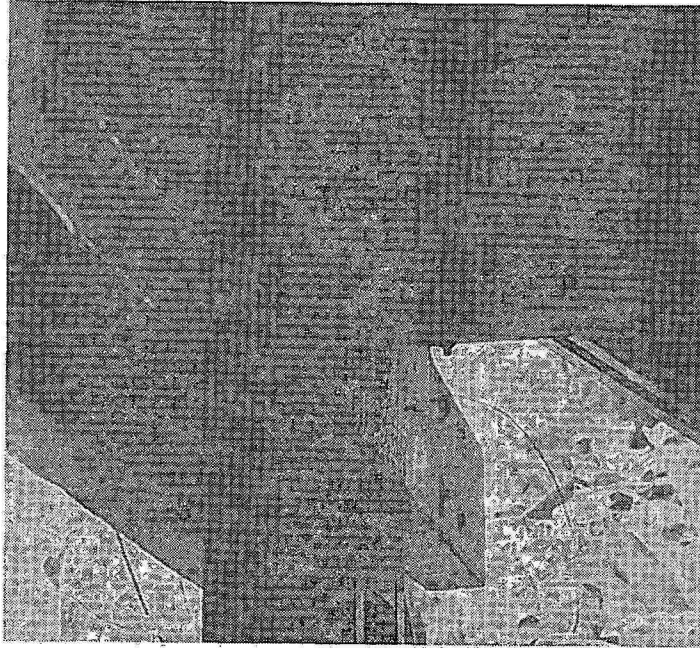
Fig. No. 46 Filtración  
Puente sobre el Río La Paz

Nótese la filtración a través del último tramo de la cuerda inferior.

Defectos como estos son muy frecuentes en puentes de madera, siendo algunas de sus consecuencias:

1. Pudrición en la madera.
2. Oxidación de tornillos y conectores, etc.

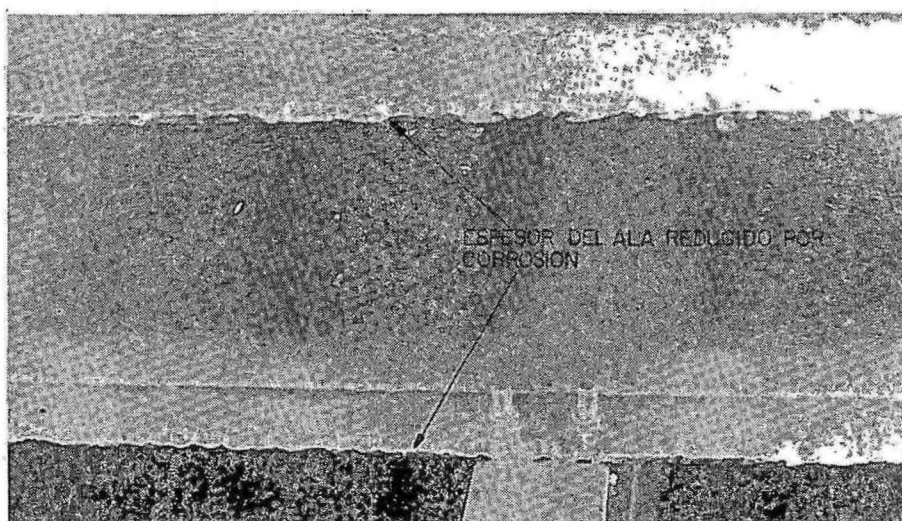
Fig. 57 Mantenimiento inadecuado  
Puente sobre el Rio Jabillos  
Ruta 142

En la Fig. 57 se muestra un caso típico de mantenimiento inadecuado. La viga en este estado amerita ser remplazada y no únicamente someterla a pintura como aparece en la figura. La disminución en el espesor del alma trae como consecuencia que la capacidad soportante de las alas (parte principal de las vigas) disminuya.
