Evaluación de aceras en nodos de integración de la primera etapa del proyecto de sectorización y modernización del transporte público modalidad autobús del AMSJ.

MOPT-01-06-01-011-2020

EVALUACIÓN DE ACERAS EN NODOS DE INTEGRACIÓN DE LA PRIMERA ETAPA DEL PROYECTO DE SECTORIZACIÓN Y MODERNIZACIÓN DEL TRANSPORTE PÚBLICO MODALIDAD AUTOBÚS DEL AMSJ.

Noviembre 2020

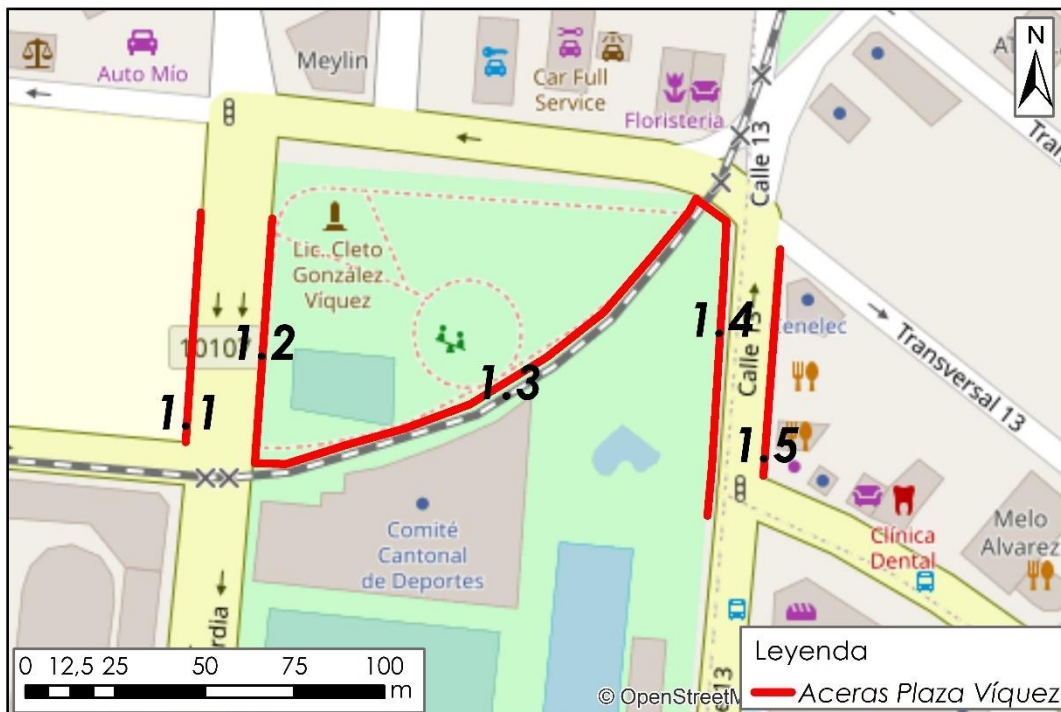
En la Figura 5 se observa la ubicación del nodo 1, así como la identificación de cada uno de sus tramos.

Figura 5. Ubicación del nodo 1, e identificación de sus tramos de aceras

En el Cuadro 10, Cuadro 11 y Cuadro 12 se muestran los resultados del deterioro estructural de los 5 tramos del nodo 1. El tramo más deteriorado es el 1.1, debido principalmente a escalonamiento, huecos y grietas. El resultado del tramo 1.4 se debe principalmente al cruce de la acera con la vía férrea, ya que en ese segmento es donde mayores daños de grietas, desnudamiento y huecos se presenta.

El tramo en mejor estado es el 1.5, ya que solo presenta pequeñas grietas. Los tramos 1.2 y 1.3 se encuentran en un rango intermedio, afectados principalmente por grietas y desmoronamiento.

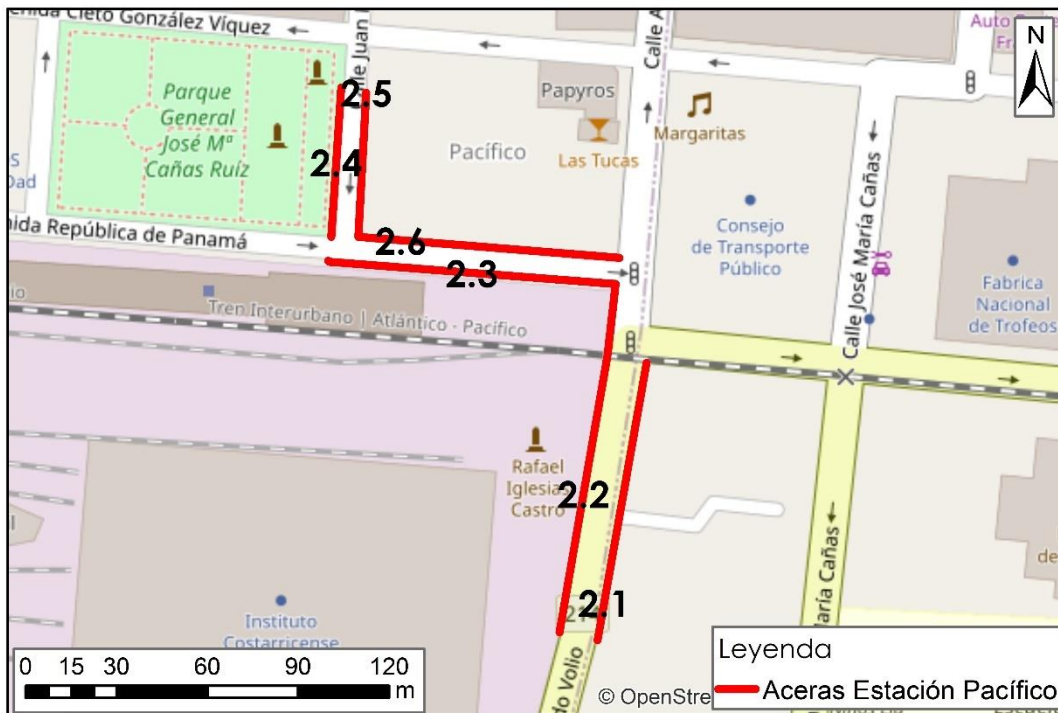
En la Figura 6 se observa la ubicación del nodo 2, así como la identificación de cada uno de sus tramos. Cabe mencionar que, las paradas de este nodo no se han ubicado, por lo que se utilizaron las actuales para seleccionar las aceras.

Figura 6. Ubicación del nodo 2, e identificación de sus tramos de aceras

En el Cuadro 19, Cuadro 20 y Cuadro 21 se muestran los resultados del deterioro estructural de los 6 tramos del nodo 2. El tramo más deteriorado es el 2.1, debido principalmente a escalonamiento y grietas. El resultado del tramo 2.2 y 2.3 se debe principalmente a la unión entre la acera y la rampa de la vía férrea, ya que en ese segmento es donde mayores daños de desnudamiento y huecos se presenta.

El tramo en mejor estado es el 2.4, ya que no presenta daños. El tramo 2.6 se encuentran en un rango intermedio, afectado principalmente por huecos y desmoronamiento.

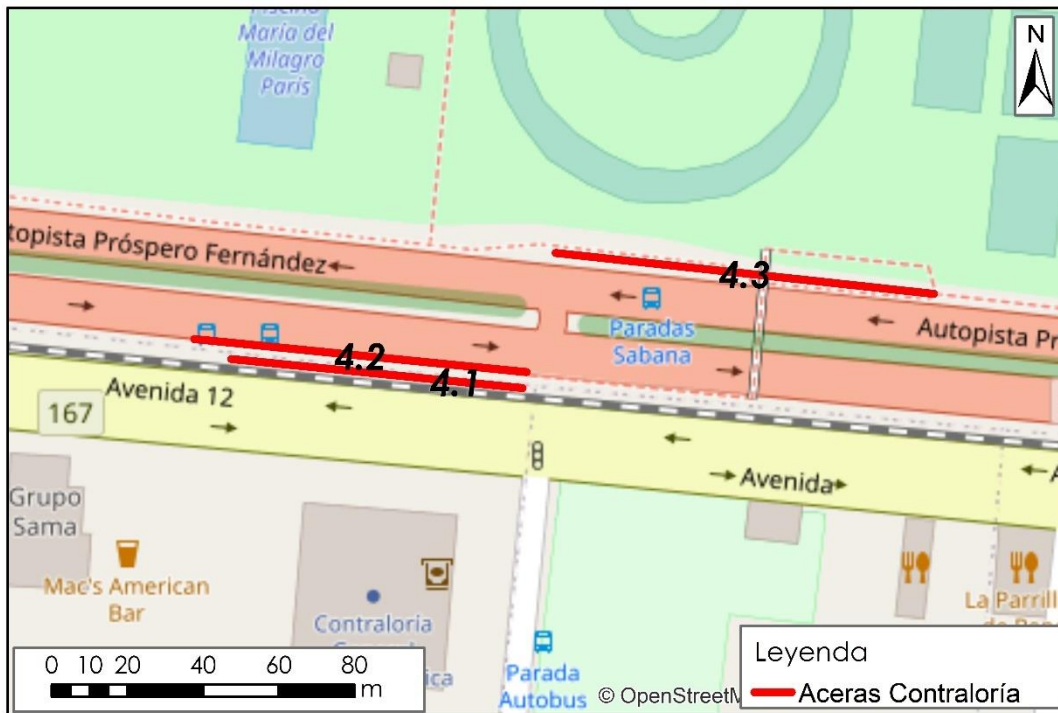
En la Figura 8 se observa la ubicación del nodo 4, así como la identificación de cada uno de sus tramos.

Figura 8. Ubicación del nodo 4, e identificación de sus tramos de aceras

En el Cuadro 34 y Cuadro 35 se muestran los resultados del deterioro estructural de los 3 tramos del nodo 4. El tramo más deteriorado es el 4.3, debido principalmente a escalonamiento y grietas.

Los tramos 4.1 y 4.2 se encuentran en muy buen estado, los afecta especialmente grietas y huecos.

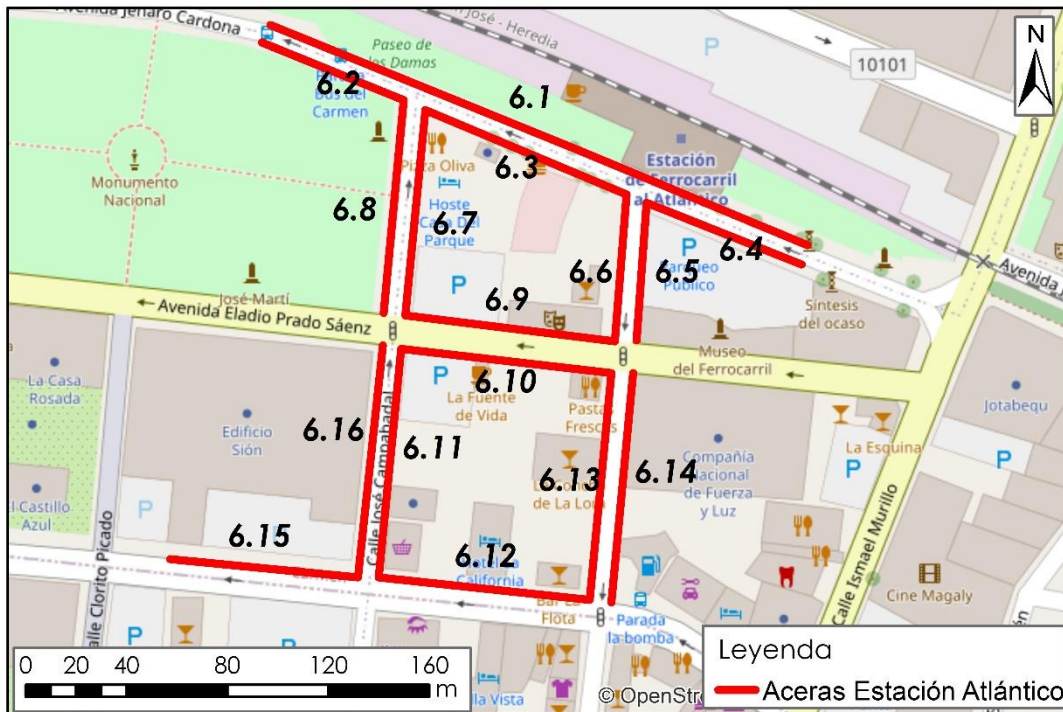
En la Figura 10 se observa la ubicación del nodo 6, así como la identificación de cada uno de sus tramos.

Figura 10. Ubicación del nodo 6, e identificación de sus tramos de aceras

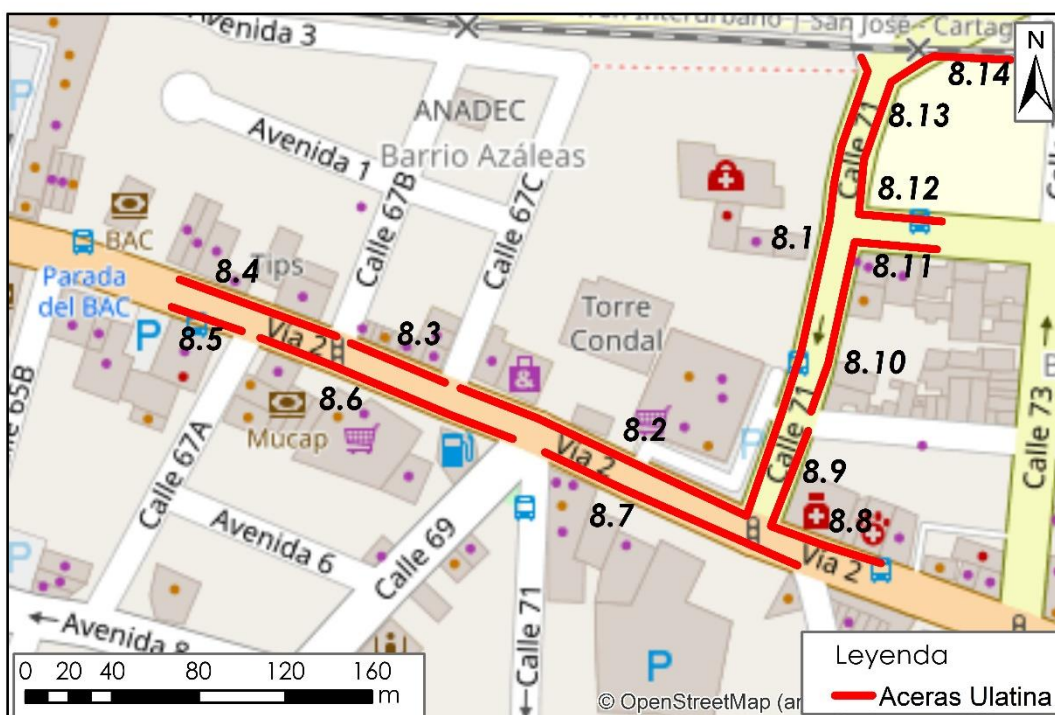
En la Figura 12 se observa la ubicación del nodo 8, así como la identificación de cada uno de sus tramos.

Figura 12. Ubicación del nodo 8, e identificación de sus tramos de aceras

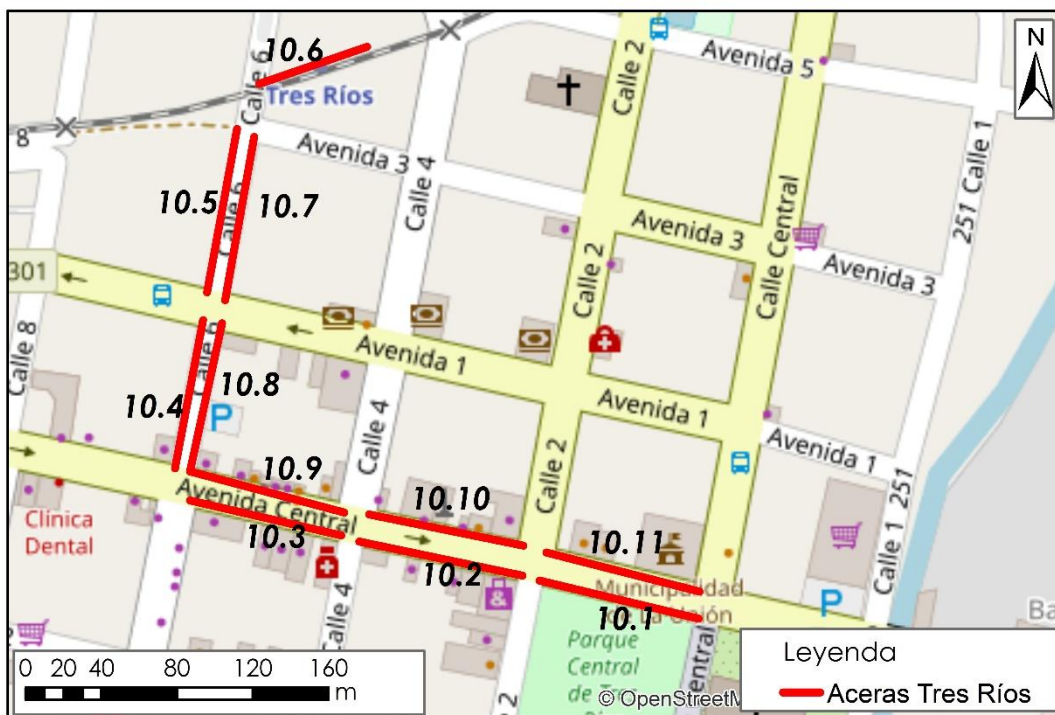
En la Figura 14 se observa la ubicación del nodo 10, así como la identificación de cada uno de sus tramos.

Figura 14. Ubicación del nodo 10, e identificación de sus tramos de aceras

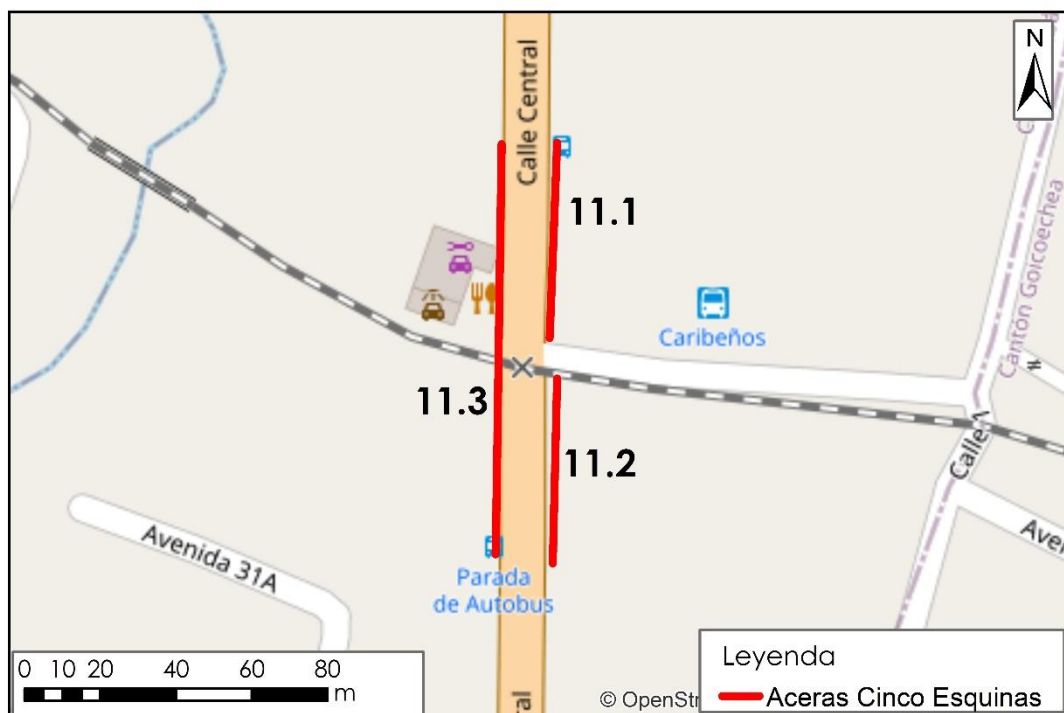
En la Figura 15 se observa la ubicación del nodo 11, así como la identificación de cada uno de sus tramos.

Figura 15. Ubicación del nodo 11, e identificación de sus tramos de aceras

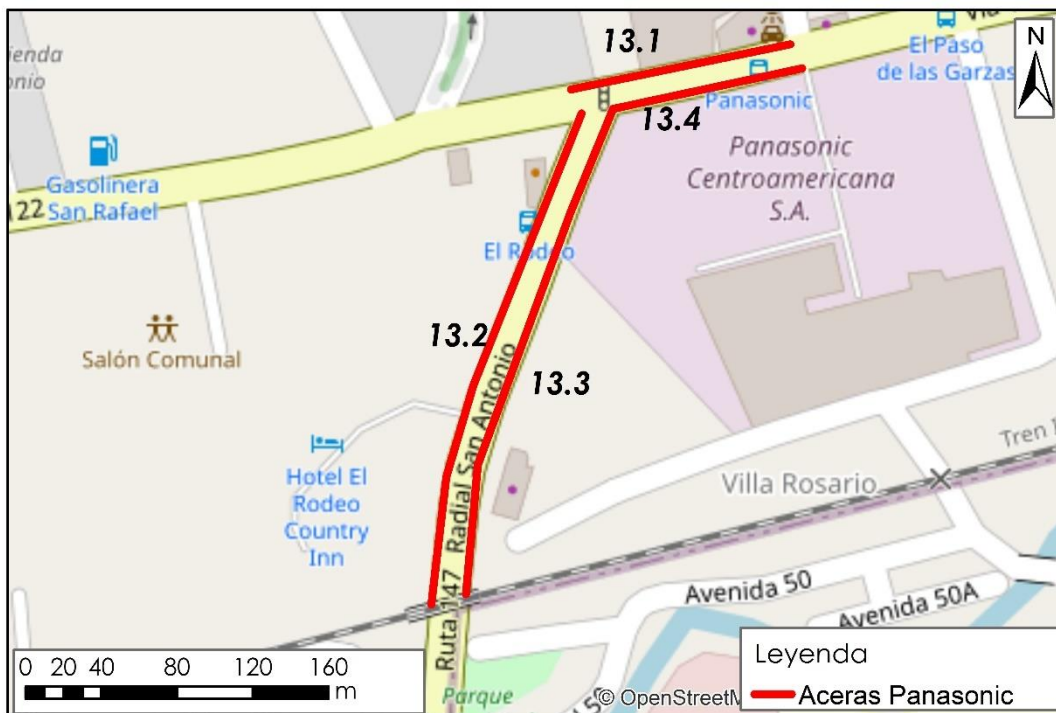
En la Figura 17 se observa la ubicación del nodo 13, así como la identificación de cada uno de sus tramos.

Figura 17. Ubicación del nodo 13, e identificación de sus tramos de aceras

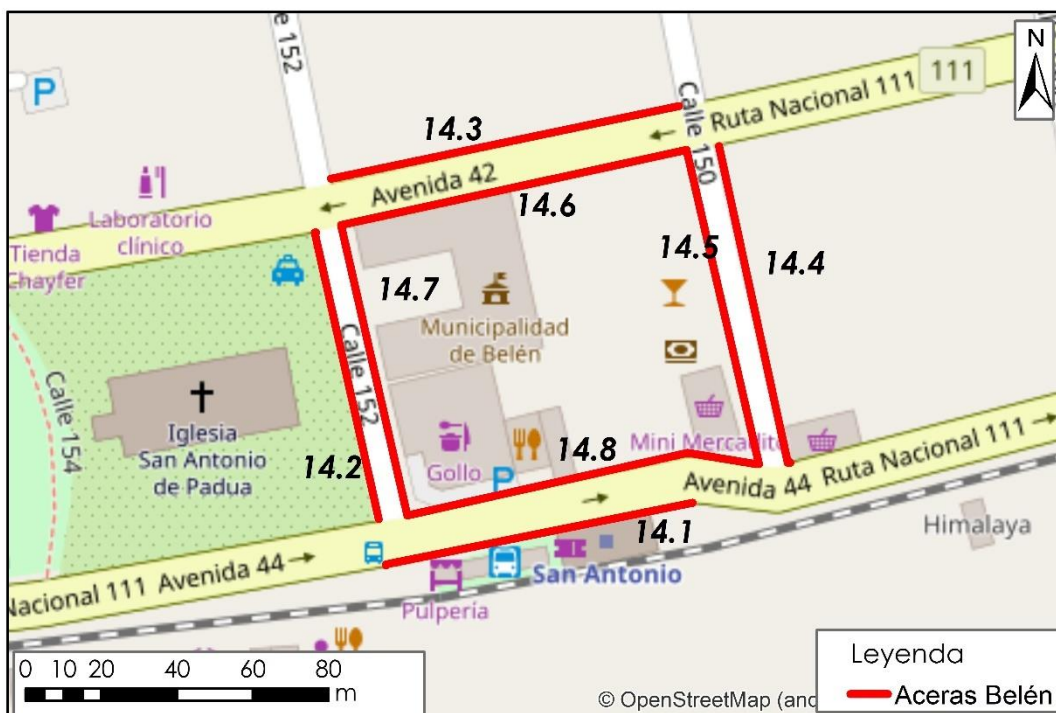
En la Figura 18 se observa la ubicación del nodo 14, así como la identificación de cada uno de sus tramos.

Figura 18. Ubicación del nodo 14, e identificación de sus tramos de aceras

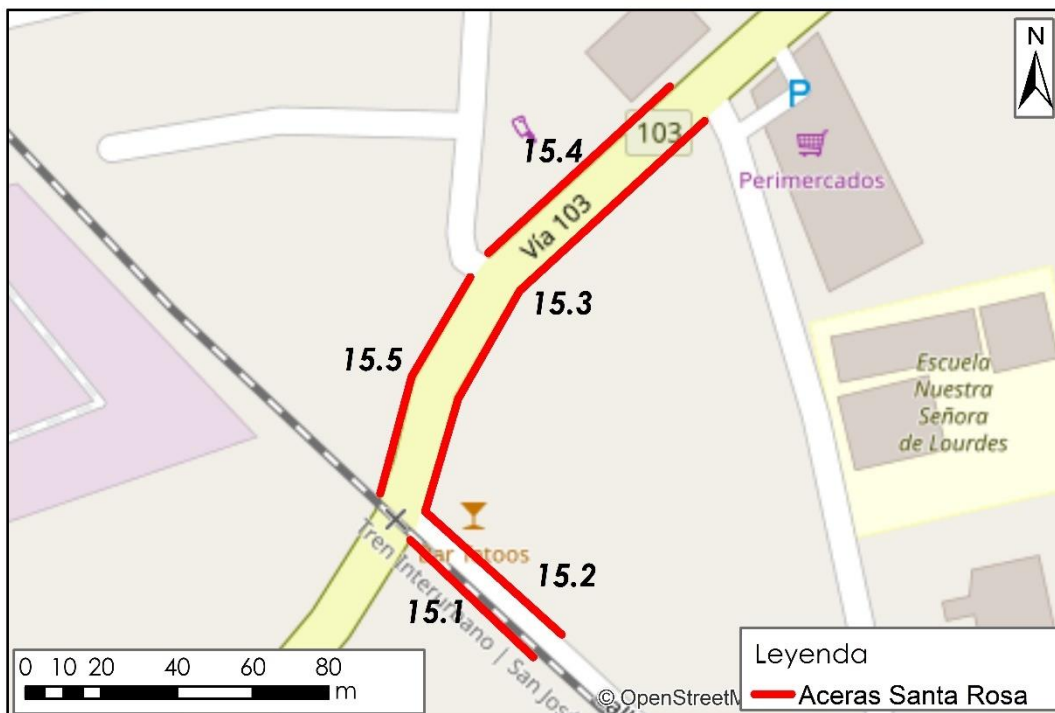
En la Figura 19 se observa la ubicación del nodo 15, así como la identificación de cada uno de sus tramos.

Figura 19. Ubicación del nodo 15, e identificación de sus tramos de aceras

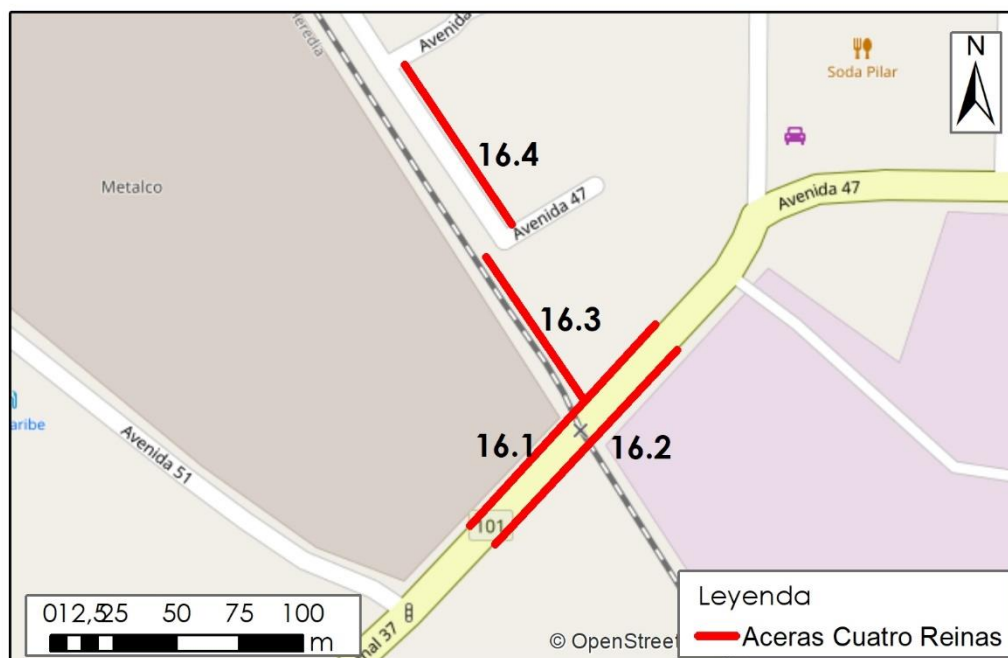
En la Figura 20 se observa la ubicación del nodo 16, así como la identificación de cada uno de sus tramos.

Figura 20. Ubicación del nodo 16, e identificación de sus tramos de aceras

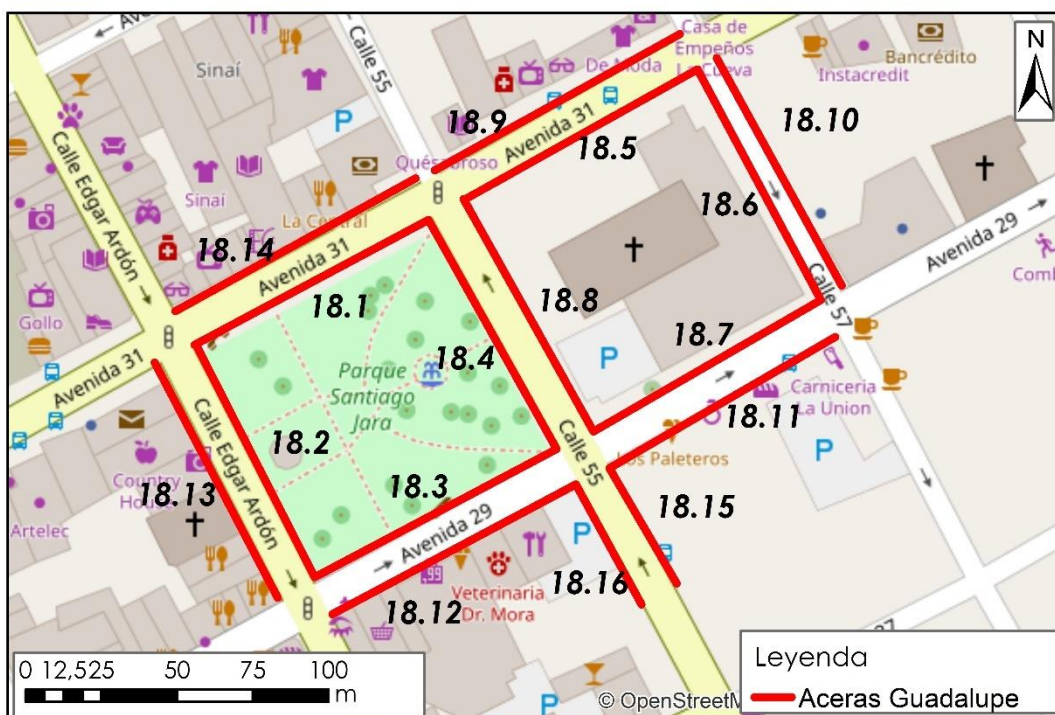
En la Figura 22 se observa la ubicación del nodo 18, así como la identificación de cada uno de sus tramos.

Figura 22. Ubicación del nodo 18, e identificación de sus tramos de aceras

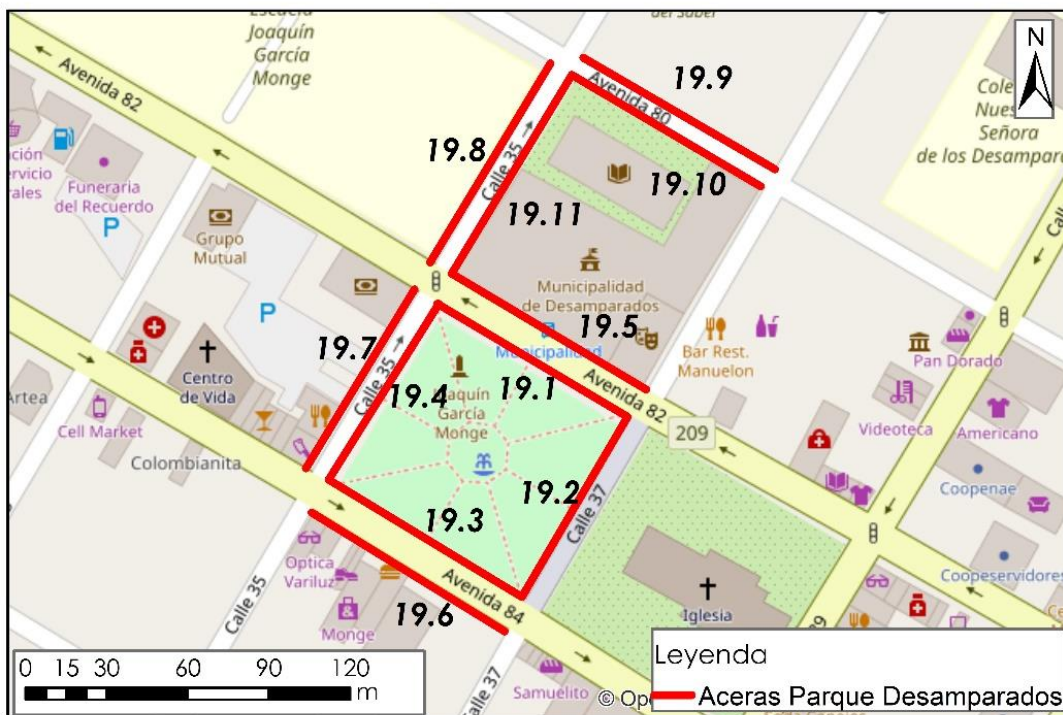
En la Figura 23 se observa la ubicación del nodo 19, así como la identificación de cada uno de sus tramos.

Figura 23. Ubicación del nodo 19, e identificación de sus tramos de aceras

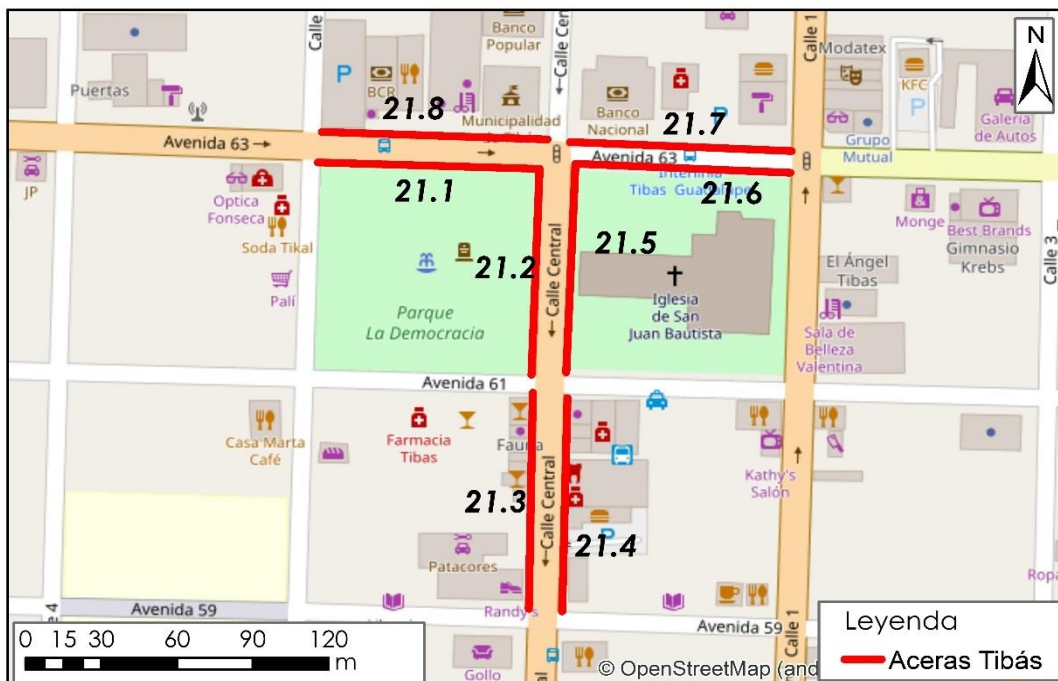
En la Figura 25 se observa la ubicación del nodo 21, así como la identificación de cada uno de sus tramos.

Figura 25. Ubicación del nodo 21, e identificación de sus tramos de aceras

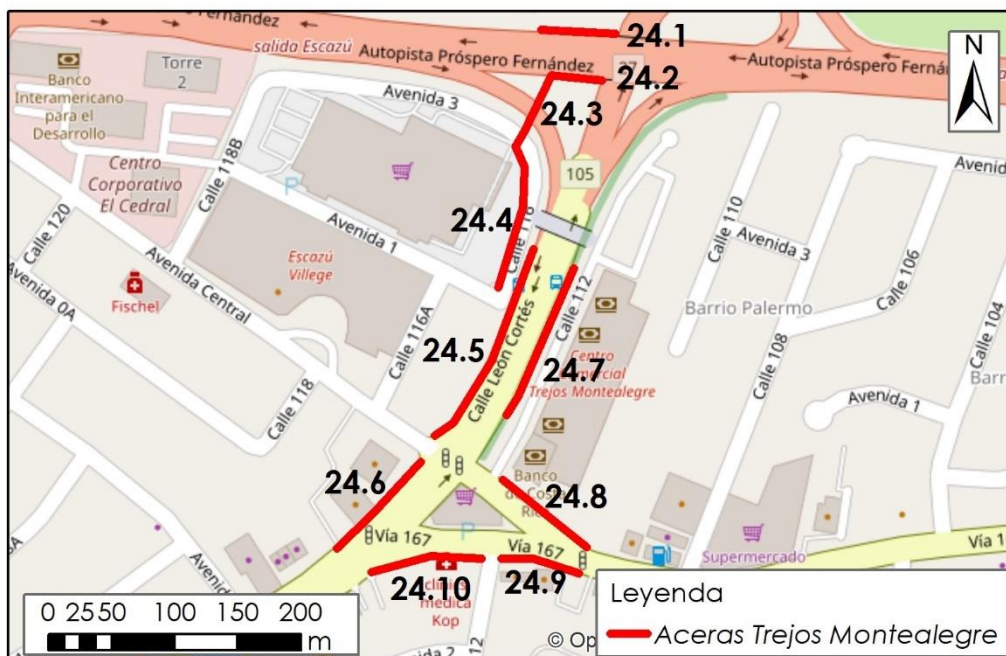
En la Figura 28 se observa la ubicación del nodo 24, así como la identificación de cada uno de sus tramos.

Figura 28. Ubicación del nodo 24, e identificación de sus tramos de aceras

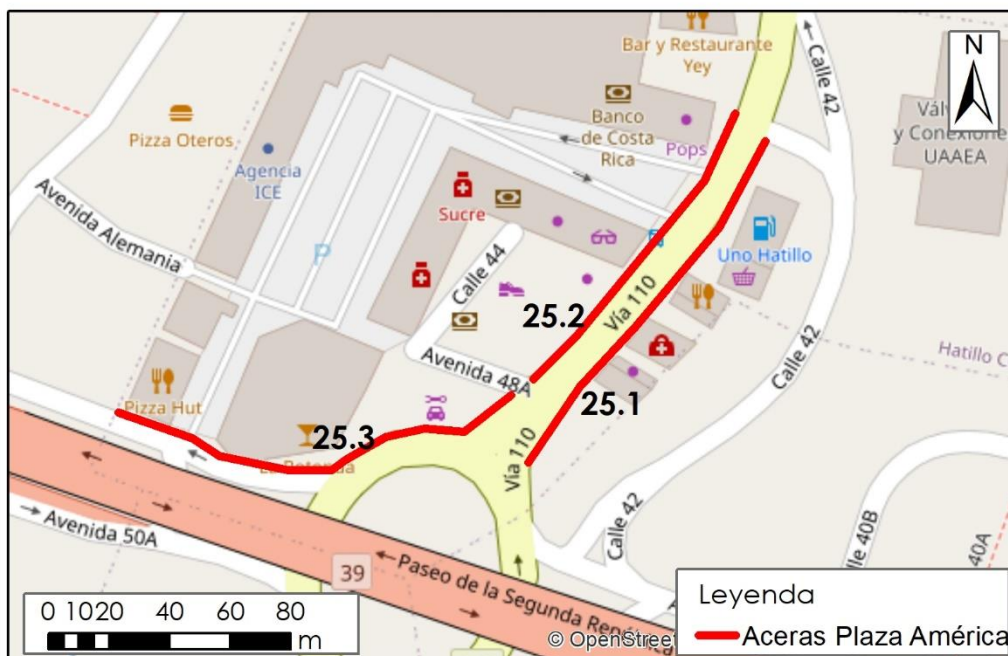
En la Figura 29 se observa la ubicación del nodo 25, así como la identificación de cada uno de sus tramos.

Figura 29. Ubicación del nodo 25, e identificación de sus tramos de aceras

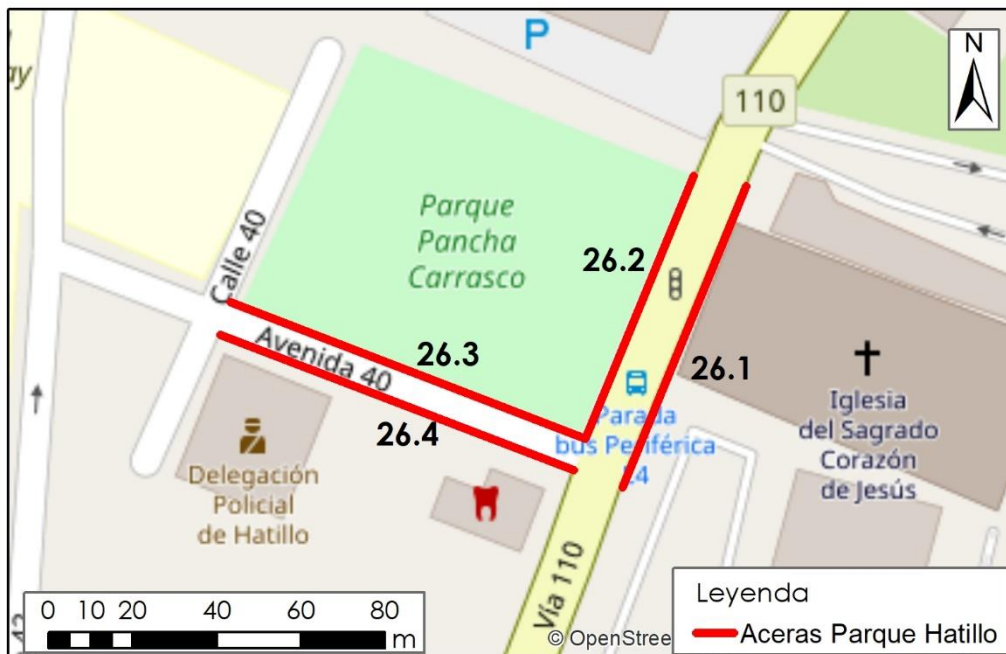
En la Figura 30 se observa la ubicación del nodo 26, así como la identificación de cada uno de sus tramos.

Figura 30. Ubicación del nodo 26, e identificación de sus tramos de aceras

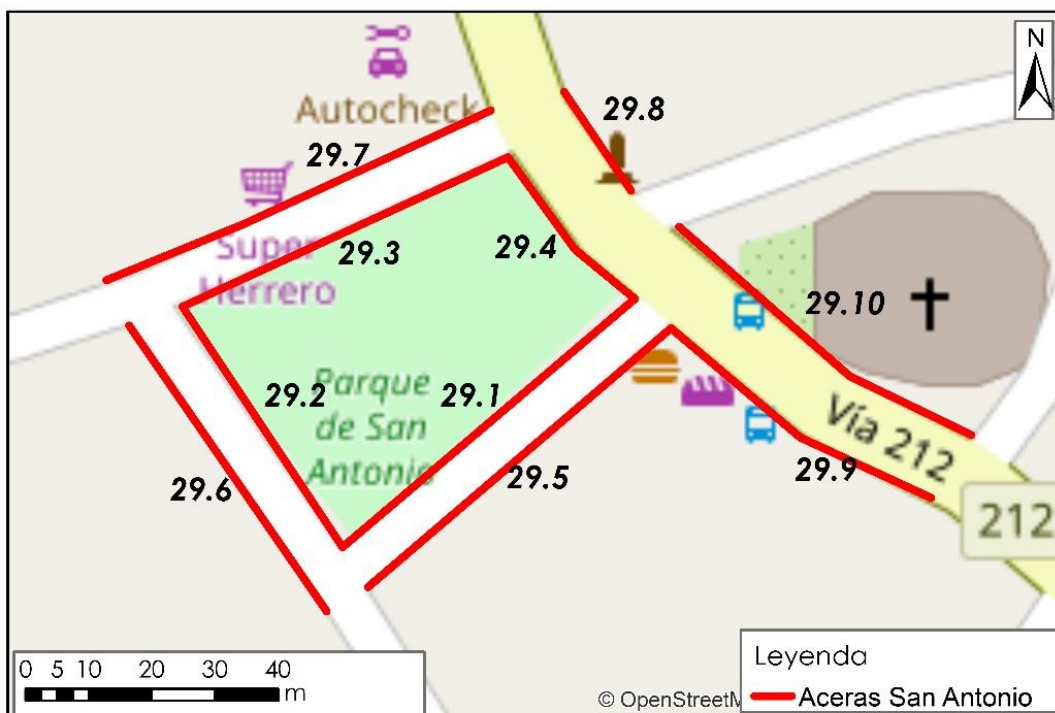
En la Figura 33 se observa la ubicación del nodo 29, así como la identificación de cada uno de sus tramos.

Figura 33. Ubicación del nodo 29, e identificación de sus tramos de aceras
