# MINISTERIO DE OBRAS PUBLICAS Y TRANSPORTES

*Manual de Auscultación Visual de Pavimentos de  
Costa Rica*

*Guía para Técnicos*

# Catálogo de Deterioros para Pavimentos de Costa Rica

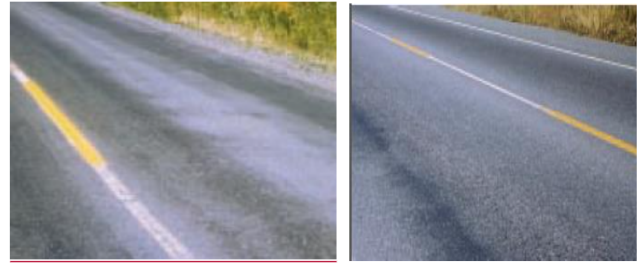
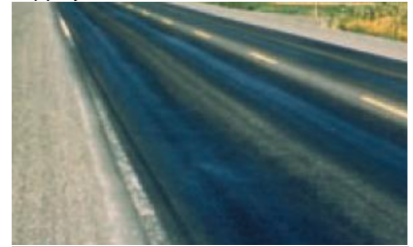
Figura 2.28 Imágenes de los niveles de severidad asociados a Exudación

(a) Bajo

(b) Medio

(c) Alto

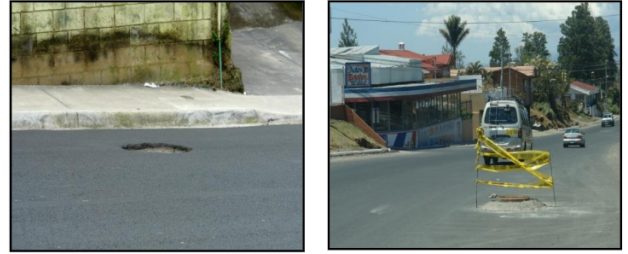
Figura 2.39 Caso especial, Alcantarillas Desniveladas

- Reubicar las alcantarillas a nivel de rasante.

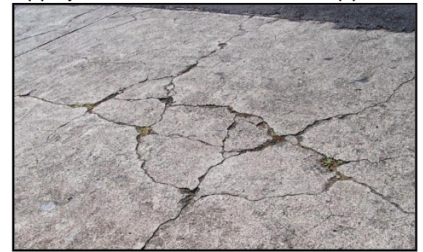
(a) Bajo

(b) Medio

(c) Alto

Figura 2.49 Imágenes de los niveles de severidad asociados a la Losa Dividida

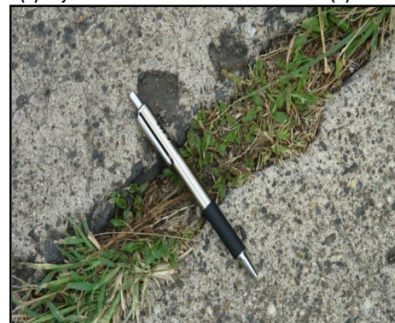
- **Bajo:** El sello de junta se encuentra en general en buenas condiciones a lo largo de la unidad de muestreo (UM). El sellado sólo posee daños menores. El sello se ha desprendido de alguna pared pero aún se encuentra en el sitio, esta situación se evalúa insertando un cuchillo entre el sello y la pared de la losa y si el sello no opone resistencia entonces es que está despegado.

- **Medio:** El sello de junta se encuentra en condición pobre a través de toda la UM, con algún tipo de daño en grado moderado (El sello está en su lugar pero el agua puede filtrarse a través de aberturas visibles de aproximadamente 3 mm, existe vegetación en la junta pero aún es visible el sellado, el sellador se encuentra oxidado y sin "vida" pero flexible).

- **Alto:** El sello de junta se encuentra en pésima condición a través de toda la UM, con alguno o todos los daños mencionados anteriormente en un grado severo. El sello necesita reparación inmediata. Si más del 10 % del sello excede los criterios mencionados anteriormente o si más del 10 % del sello no se encuentra.

Figura 2.50 Imágenes de los niveles de severidad asociados al Daño en el Sello de Junta

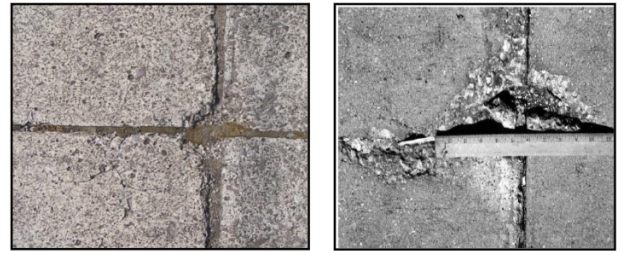
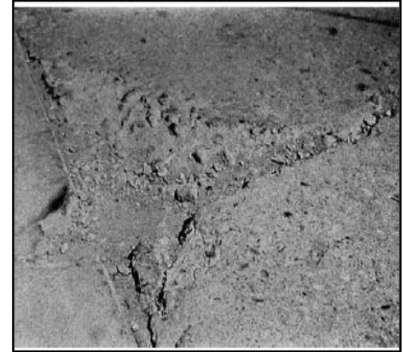
- Es la fractura de la losa aproximadamente a 0,5 m de la esquina, es diferente del agrietamiento de esquina porque las fracturas generalmente se alinean para intersectar la junta.

Figura 2.51 Imágenes de los niveles de severidad asociados a la Fractura de Esquina

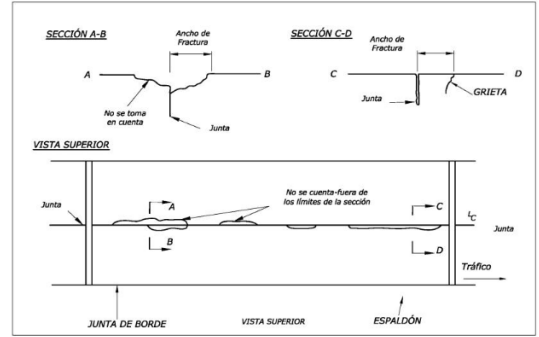
- Es la fractura de los bordes de la losa de aproximadamente 5 cm de grosor.

Figura 2.52 Esquema Fractura de Junta - Pavimento Rígido  
Fuente: Adaptado de Federal Highway Administration, 2003.

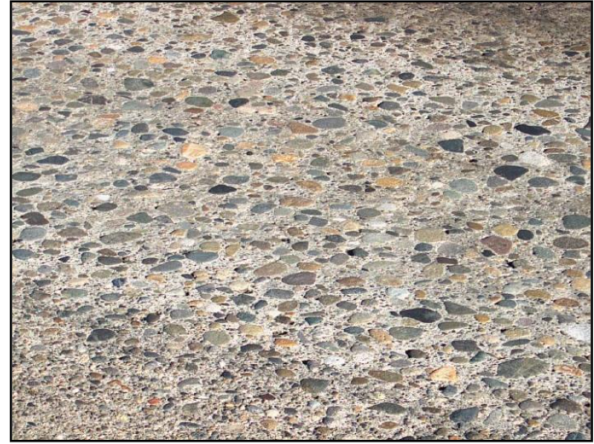
Figura 2.54 Imagen asociada a Pulimiento de Agregados

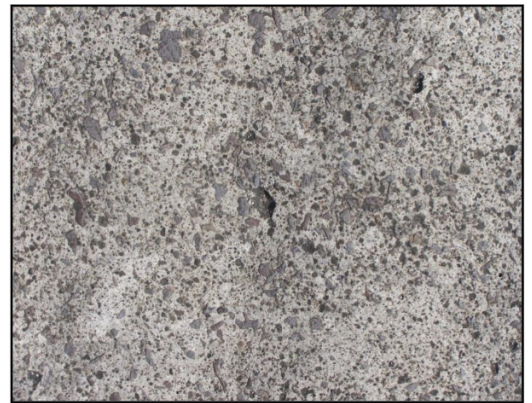
**Figura 2.56** Imagen asociada a Desprendimiento de Agregados

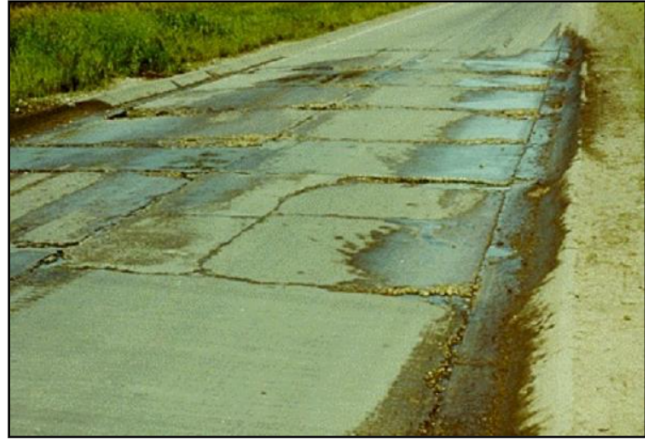
Figura 2.63 Imagen asociada a Bombeo

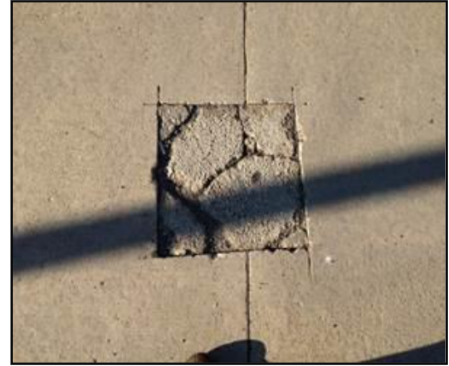
Figura 2.69 Imágenes del nivel de severidad alta asociado a Baches menores a 0,5 m<sup>2</sup>

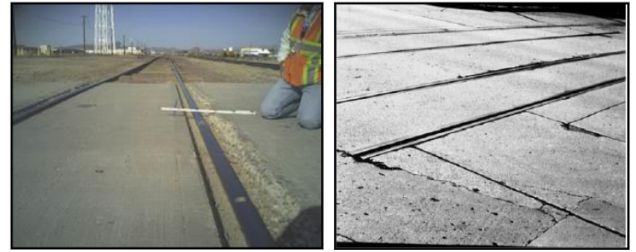
Figura 2.70 Imágenes de los niveles de severidad asociados a Cruce de Línea Férrea

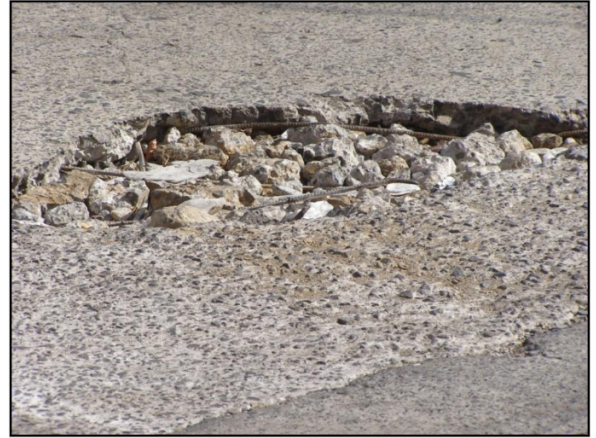
Figura 2.71 Caso Especial, Huecos en Pavimento Rígido.
