Análisis Bulevar Histórico, Cartago centro, 2023.

DIRECCIÓN GENERAL DE INGENIERÍA DE TRÁNSITO
DEPARTAMENTO DE ESTUDIOS Y DISEÑOS

MOPT-03-05-01-0487-2023

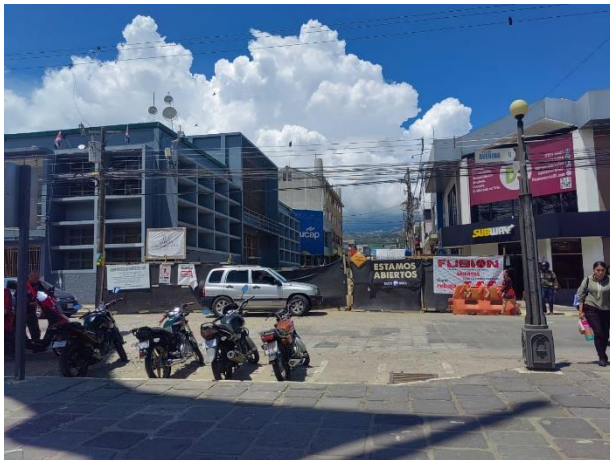
Figura 2. Vista hacia el norte de la calle 00 desde las Ruinas.

La Calle 00 (Calle 29 de Octubre) es una vía cantonal que en el tramo de Avenida 00 con Avenida 03, comunica el Museo Municipal de Cartago con las Ruinas de la Iglesia de Santiago Aposto y el monumento del bicentenario.

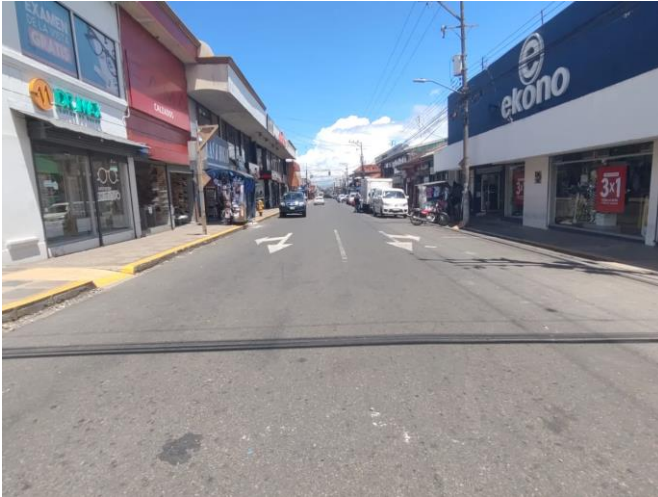
Figura 4. Vista hacia el Este de la Avenida 01 desde la Calle 00.

La Avenida 01 tiene dos carriles de circulación con sentido Este-Oeste y esta vía es la Ruta de Travesía 30103.
