# INFORME SEMÁFORO VEHICULAR CALLE 8 – RN 32 LIMÓN

DIRECCIÓN GENERAL DE INGENIERÍA DE  
TRÁNSITO

MOPT-03-05-01-0587-2022

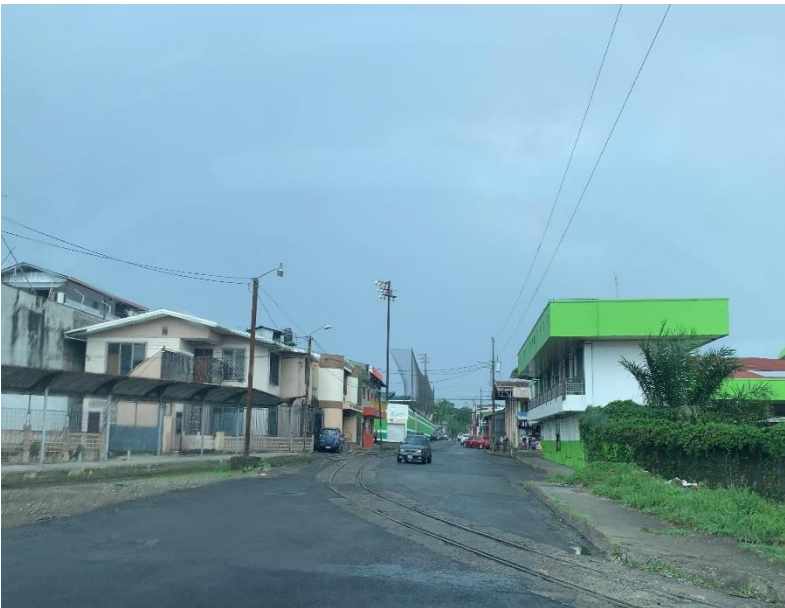
**2.1.2 Características de la zona de estudio.** La zona de estudio se encuentra conformado por una intersección en “T”, donde sus tres accesos cuentan con una superficie de rodamiento en asfalto en reglares condiciones donde se evidencia agrietamientos, cuenta con pendientes menores al 5 %, las cuales se obtuvieron por medio de un nivel digital.

**Figura 2.** Superficie de rodamiento ruta cantonal.

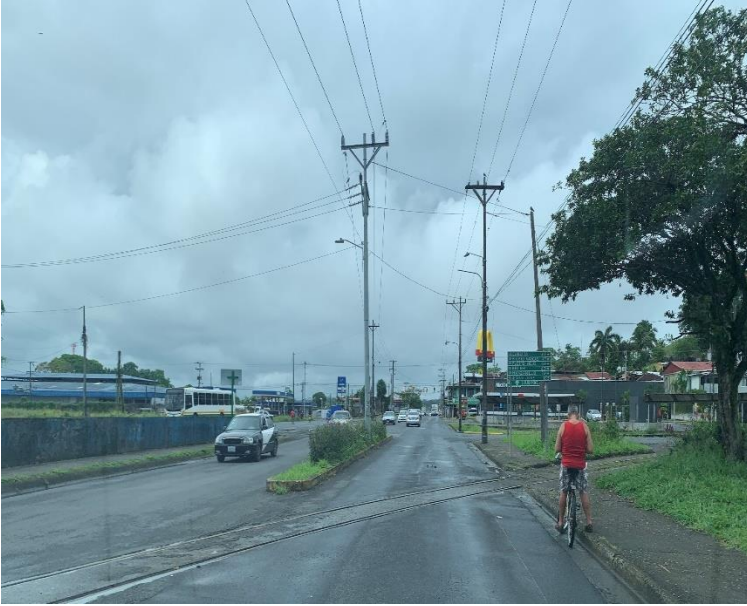
**Figura 3.** Superficie de rodamiento Ruta Nacional N° 32.
