Estudio Técnico para el Diseño del Señalamiento Vial en las cercanías de la Escuela de Juan Díaz de Nicoya, Ruta Cantonal

DIRECCIÓN GENERAL DE INGENIERÍA DE TRÁNSITO
DEPARTAMENTO DE REGIONALES

Ficha Técnica del Documento		
1. N° Informe MOPT-03-05-01-0211-2022	2. N° de Expediente RE-LI-EB-22-0076	
3. Título Estudio Técnico para el Diseño del Señalamiento Vial en las cercanías de la Escuela La Juan Díaz de Nicoya, Ruta Cantonal.	4. Fecha del informe 29 de marzo de 2022

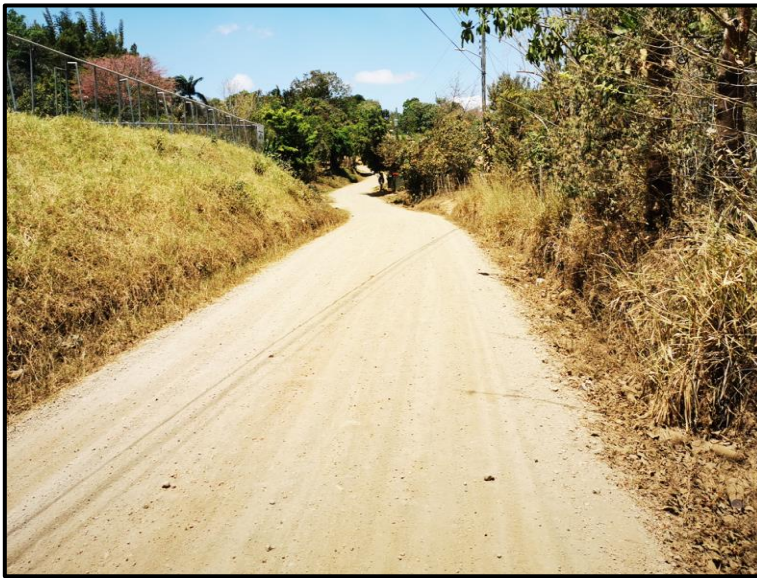
1. La zona de estudio corresponde a un tramo de la Red Vial Cantonal de Nicoya, código de camino 5-02-001, cuya administración corresponde a la Municipalidad de Nicoya.
2. El camino municipal 5-02-001, presentan en la zona de estudio una superficie de lastre (ver imagen N° 2), con un ancho promedio de 7.50 m y doble sentido de circulación vehicular, un carril por sentido (ancho de carril libre 3.50 m).

Imagen N° 2. Vía en lastre.

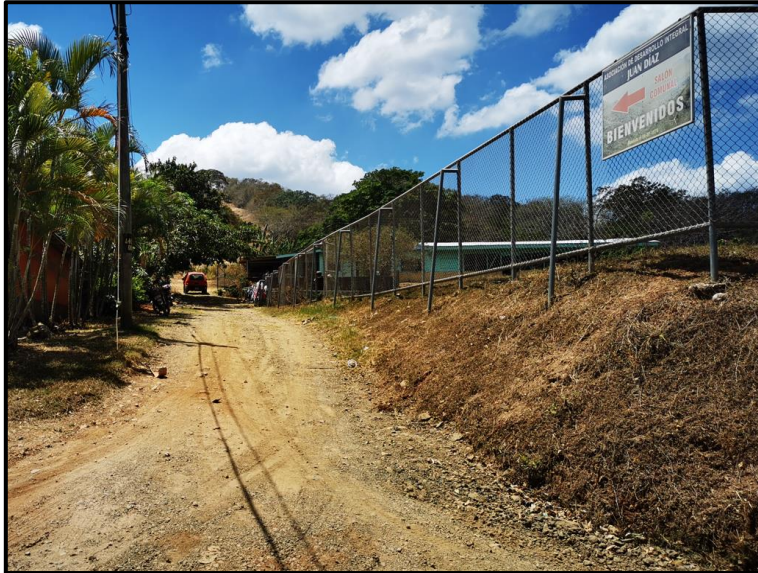
3. La vía presenta intersecciones con otros caminos públicos y accesos a fincas ganaderas.
4. La zona de estudio, es una zona rural, con desarrollos agrícola y ganadero; en los márgenes de la vía se ubican casas de habitación, pulperías, la plaza de deportes, la iglesia católica y la Escuela de la comunidad (ver imagen N° 3).

Imagen N° 3. Escuela y plaza de futbol La Juan Díaz.

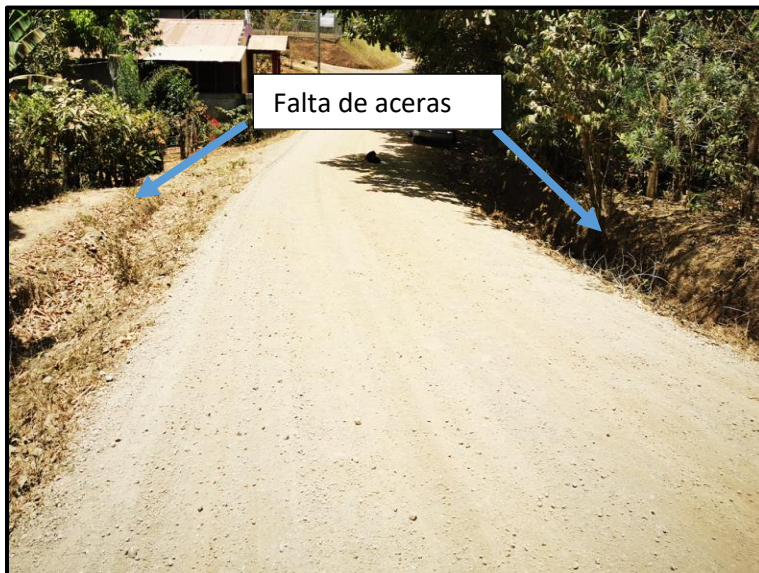
5. La zona de estudio no cuenta con aceras (ver imagen N° 4), por lo que los peatones deben de caminar sobre los márgenes de la vía.

Imagen N° 4. Falta de acera.

Con respecto a las facilidades para la circulación segura de peatones; la zona de estudio no cuenta con aceras en los márgenes de la vía, por lo que este Departamento remitirá la recomendación a la institución correspondiente. Las aceras deben de cumplir con lo establecido en la Ley N° 7600 “Igualdad de Oportunidades para las Personas con Discapacidad”.

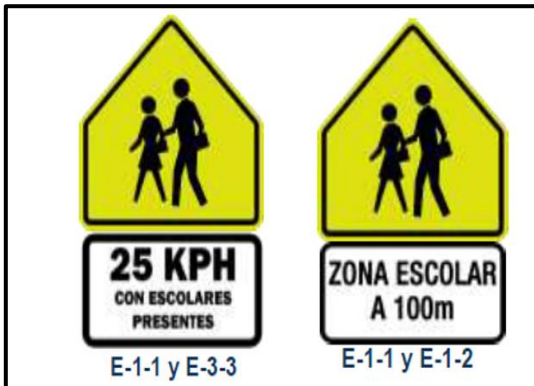
Al no existir ningún tipo de señalamiento que le indique a los conductores la velocidad máxima a la que deben de circular, favorece a que se produzca un aumento de velocidad; pero debido a la inexistencia de señalamiento vertical los conductores no se percatan de las existencia de un centro educativo, que debería estar señalizado según el Capítulo 7 del Manual SIECA “Control de Tránsito en Zonas Escolares”, colocando señales de proximidad escolar como son la señal E-1-1 “Señal de proximidad de zona escolar” con la complementaria E-3-3 “25 KPH con escolares presentes” y debe

ser colocada a no menos de 45 m del centro educativo; además se debe de colocar la señal E-1-1 con la complementaria E-2 “Zona escolar a 100 m” y ubicare 100 m antes de la zona escolar (Secretaria de Integración Económica Centroamericana, 2014).

Imagen N° 5. Plantillas de zonas escolares

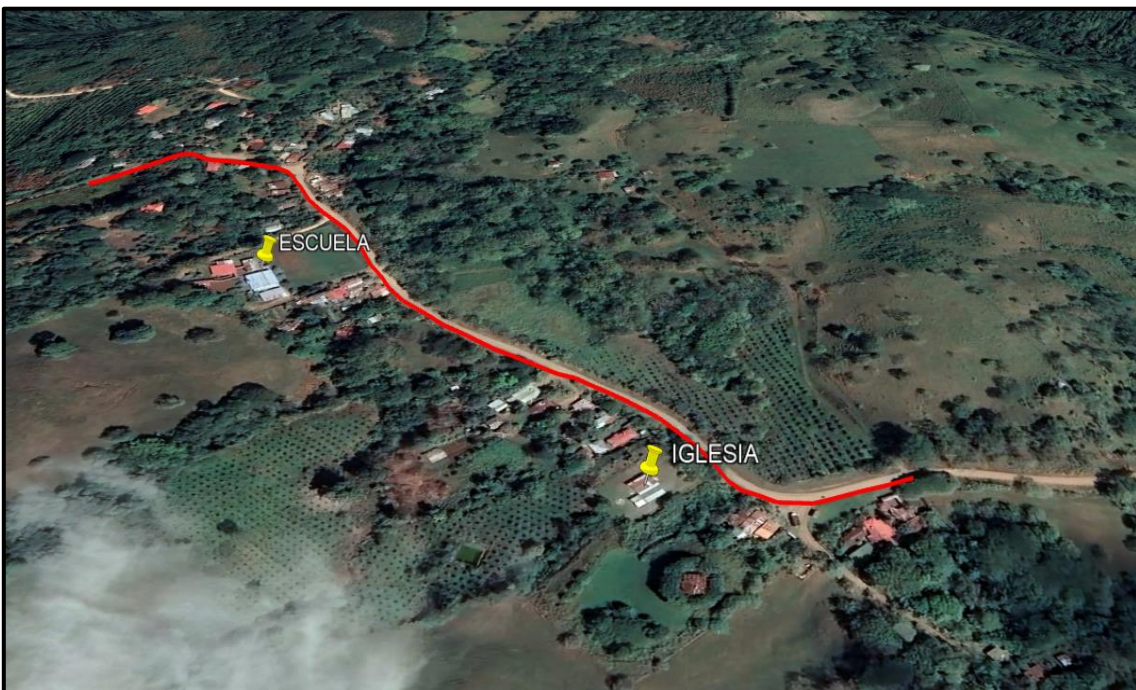
- 1) Llevar a cabo la construcción de aceras en ambos márgenes de la vía, como mínimo a lo largo de 650 m en la comunidad de La Juan Díaz en Nicoya (Asamblea Legislativa de la República de Costa Rica, 2021), en un margen de la Ruta Cantonal. (Línea Color Rojo)
- 2) Las aceras deberán cumplir con lo establecido, en el artículo 125 del Decreto N°26831-MP “Reglamento de la Ley N°7600 Sobre la Igualdad de Oportunidades para las Personas con Discapacidad”.

Imagen N°7. Ubicación de aceras propuestas en los alrededores de la zona de estudio.
