Consejo Nacional de Vialidad

Diagnóstico Integral del Riesgo de la Red Vial Nacional

Elaborado por: Unidad de Sistemas de Información
San José, Costa Rica. Junio de 2018

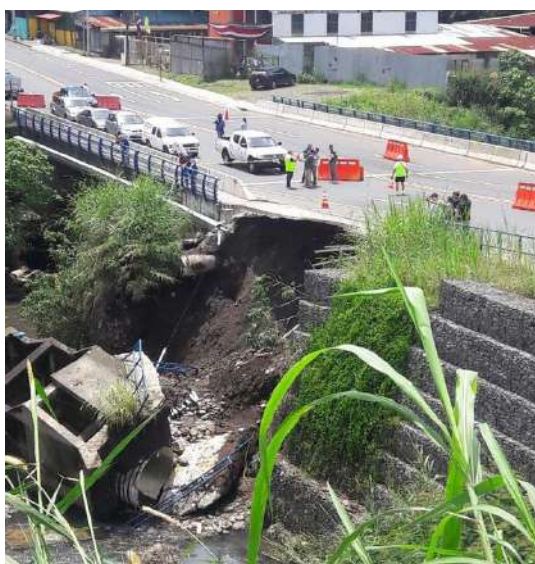
La zona de conservación vial 1-1 San José, reportó un total de 15 registros de daños en infraestructura de la RVN. Uno de los hechos más relevante que se produjeron fue el colapso de la alcantarilla anexa al puente sobre la quebrada Rivera y socavación en carretera, ambos en el sector del Walmart en Tibás, Ruta Nacional N°5.

Fotografía #1. Vistas lateral y aguas arriba, puente sobre quebrada Rivera, Ruta N° 5.

El evento se clasificó con una magnitud moderada ya que no afectó a la subestructura ni estructura del puente, además el paso del tránsito vehicular fue regulado.

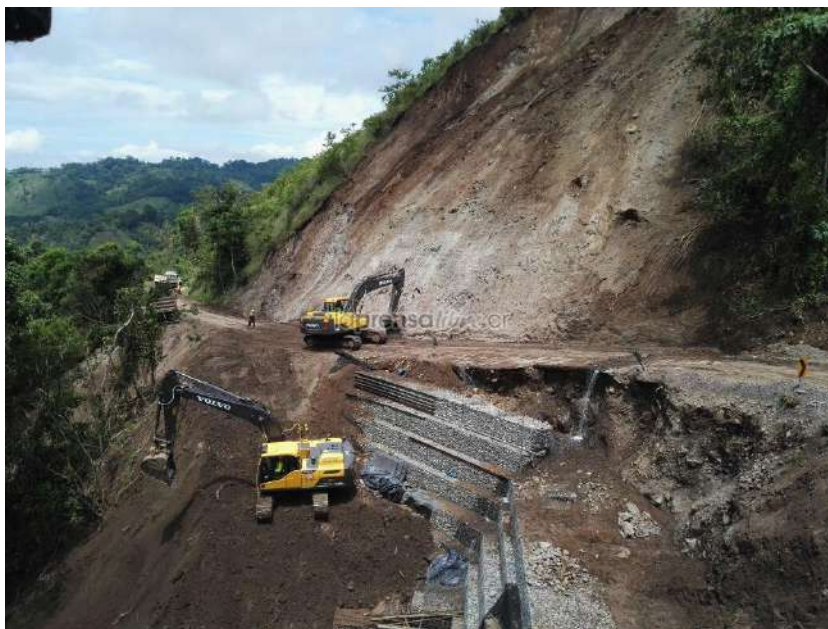
Fotografía #2. Deslizamiento en la Ruta Nacional N° 317, cantón de Puriscal, provocado por fuertes lluvias, julio 2017.

Posteriormente se realizó un terraceo que permitió un control de estabilidad sobre dicho talud; sin embargo, no se puede descartar otro evento similar ante nuevas lluvias o fenómeno de gran magnitud e intensidad.

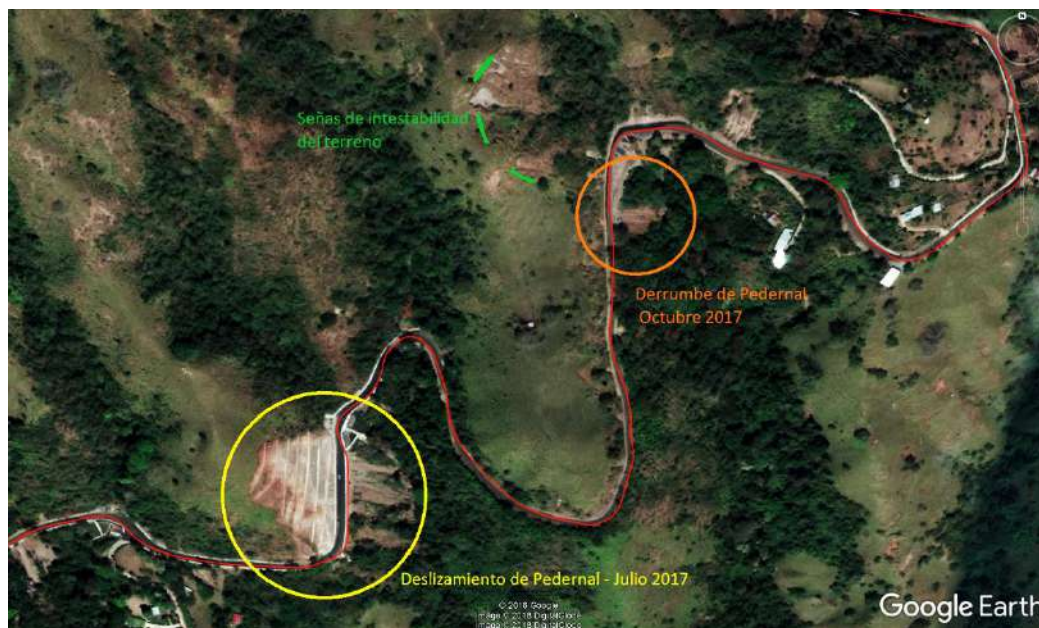
Cuando incidieron las fuertes lluvias de Nate, nuevamente la ruta estuvo marcada por deslizamientos y derrumbes, tal es el caso que, a 700 metros de distancia de este deslizamiento de Pedernal, se reportó un derrumbe que provocó que el material deslizado cayera sobre la vía y la obstaculizara parcialmente, de modo que se requirió regular el paso.

Fotografía #3. Proximidad del deslizamiento y derrumbe conocidos como "Pedernal", Ruta Nacional N° 317.

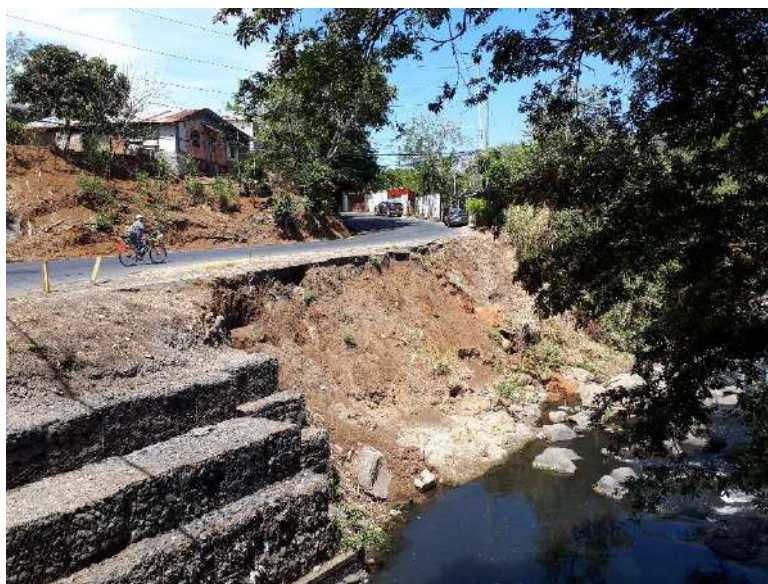
Un aspecto a considerar es que al puente se le realizó, en algún momento, una medida de protección mediante la colocación de muros de gaviones alrededor de cada bastión y a una parte del relleno de aproximación, sin embargo, el talud anexo que quedó expuesto es el que está provocando la socavación de la calzada.

Fotografía #4. Vista parcial del evento desatado por un deslizamiento, produciendo la socavación de la vía. Puente sobre río Ciruelas, Ruta N° 124.

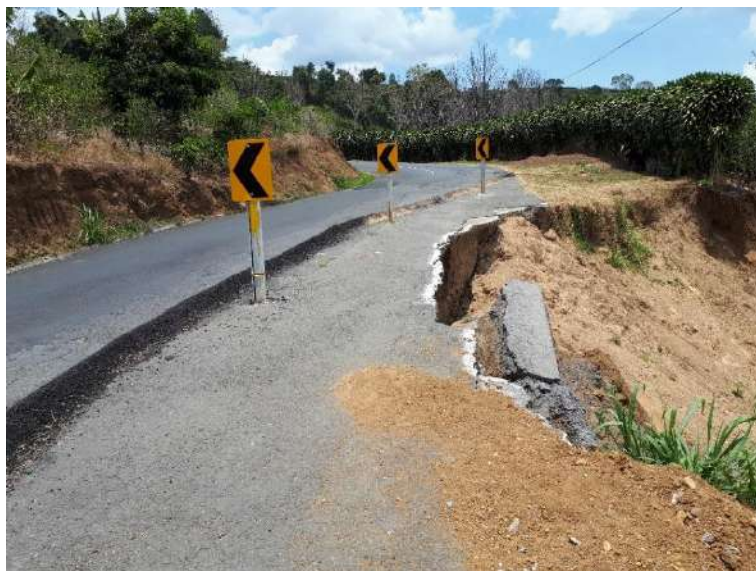
Durante el reconocimiento de campo a la zona 1-4, también fue posible presenciar eventos que no fueron reportados con la herramienta, lo que sugiere que estos se dieron después de la Tormenta Tropical Nate y fueron disparados por condiciones normales de lluvias u otras causas. Un caso en concreto se dio en la Ruta Nacional N° 130, en el sector de San Luis de Sabanilla de Alajuela, el cual fue identificado por parte de los funcionarios de la Unidad de Sistemas de Información como un deslizamiento activo y de considerable tamaño, afectando por completo uno de los carriles, tal y como se puede apreciar en la siguiente fotografía.

Fotografía #5. Corona de deslizamiento sobre la superficie de ruedo, Ruta Nacional N° 130, sector de San Luis de Sabanillas.

Es importante mencionar que, en el momento de la visita al sitio de este evento, no se observaron medidas de control o mitigación sobre el deslizamiento, lo que podría generar que el volumen del área deslizada continúe expandiéndose y produzca mayor impacto a la ruta nacional, el cual implique eventualmente mayores costos de los que podrían invertirse cuando el problema apenas se estaba originado.

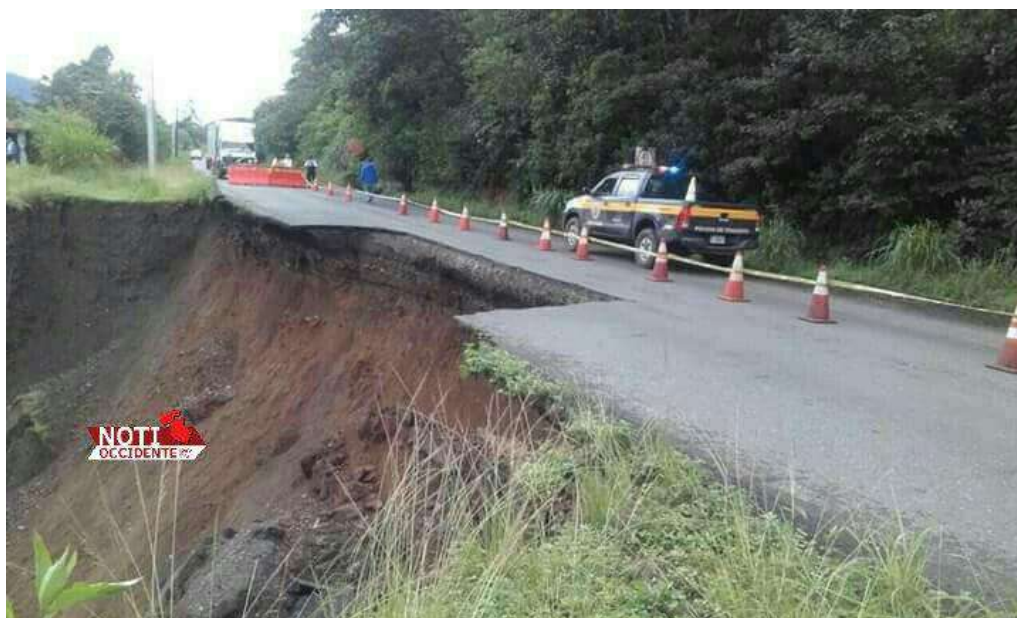
Fotografía #6. Hundimiento en la zona de Cambronero, Ruta Nacional N° 1.

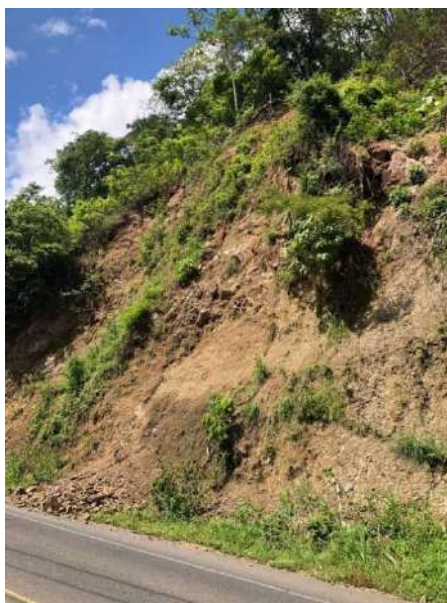
- Un talud que presenta erosión (magnitud moderada) en el sector conocido como Vueltas de Nambí. El talud es bastante alto, presenta alguna vegetación tipo charral y unos pocos árboles. Además, se observa que se pueden desprender rocas de gran tamaño (ver Fotografía #10).
- En el sector de San Joaquín se presenta exceso de barro en la calzada.
- Por otra parte, se reporta la obstrucción de una alcantarilla en Nicoya (200 m al norte de RITEVE). En este caso, se indica que se debe colocar una alcantarilla nueva y construir una cuneta.

Fotografía #10. Talud en la Vueltas de Nambi, Ruta Nacional N° 21.

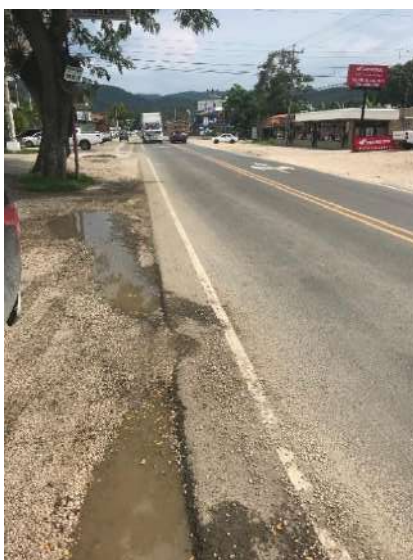
Con respecto al tramo entre Servicentro Barrantes y Hospital de la Anexión, en la Ruta Nacional N° 150, se reporta la anegación de la calzada, el terreno es muy plano con pendientes entre 0% y 5%. En la Fotografía #11 se pueden observar problemas de drenaje que presenta la ruta.

Fotografía #11: Problemas de drenaje en la Ruta Nacional N°150.

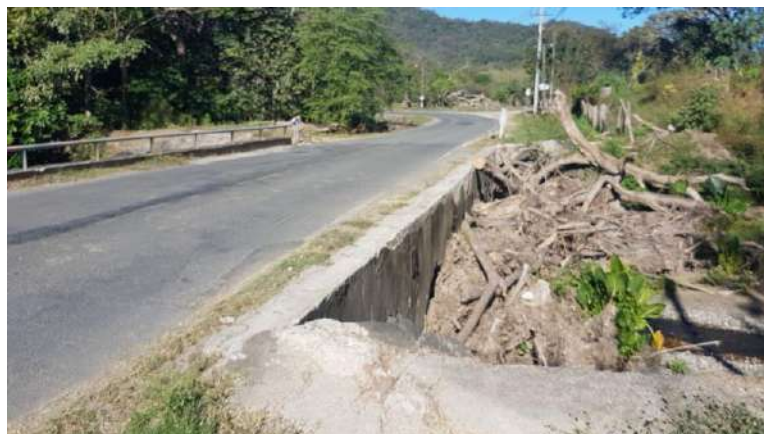
Fotografía #12: Acumulación de escombros en la quebrada Vainilla, Ruta N°160.

Fotografía #12). En este caso ya se han ejecutado labores de limpieza por parte de la Gerencia de Conservación de Vías y Puentes.

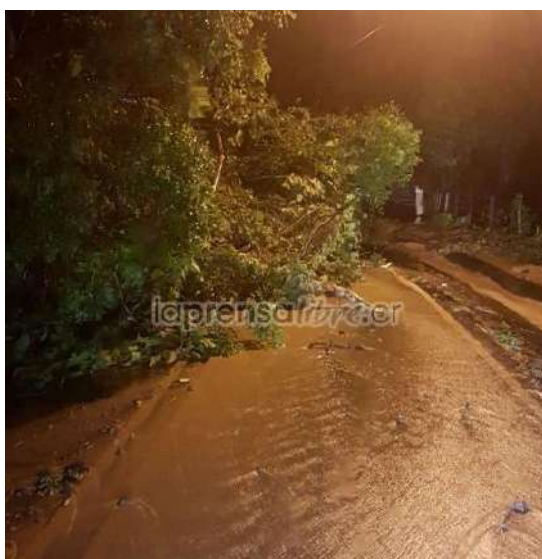
Los daños en la Ruta Nacional N° 3 se presentaron en el cantón de San Mateo, en el Monte del Aguacate. Dos de los daños corresponden a obstrucciones de magnitud severa en alcantarilla y cuneta. La medida aplicada en estos casos fue su limpieza. El tercer reporte corresponde a un derrumbe de magnitud considerable, entre San Mateo y Atenas.

Fotografía #13: Derrumbes en la Vía entre Atenas y San Mateo, Ruta N° 3.

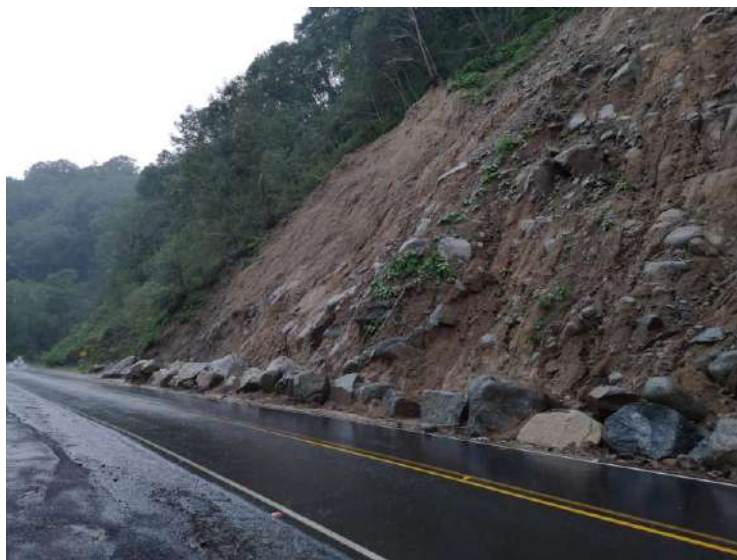
a considerar es la cercanía del río Buenavista a la ruta, ya que este tiene antecedentes de avalanchas.

Fotografía #14. Deslizamiento en la Ruta N°2, a la altura de la Ese.

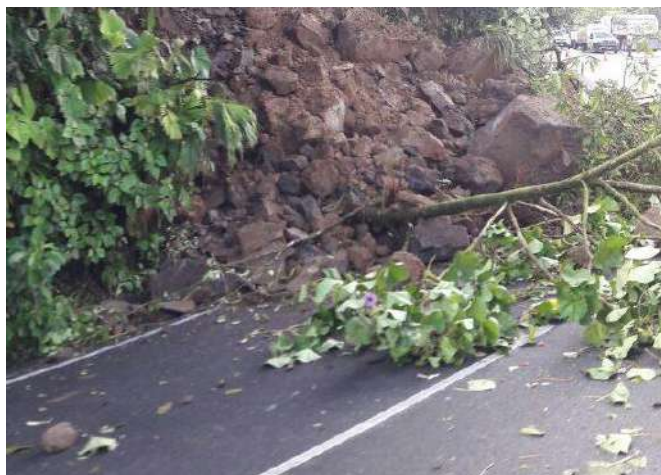
Fotografía #17: Derrumbe en Ruta Nacional N° 32 durante Tormenta Tropical Nate.

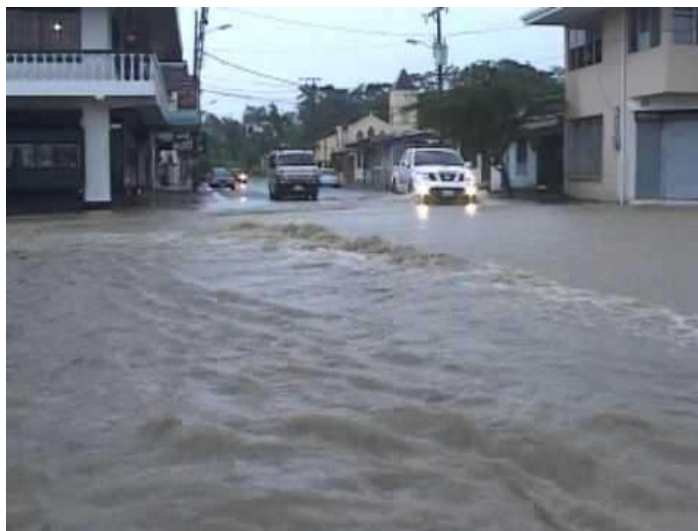
Para estos casos, la confluencia entre los ríos Barbilla y Chirripó fueron los responsables, dada la carga de aguas que traían ambos cauces desde las zonas más altas.

Fotografía #18. Centro de la ciudad de Limón.

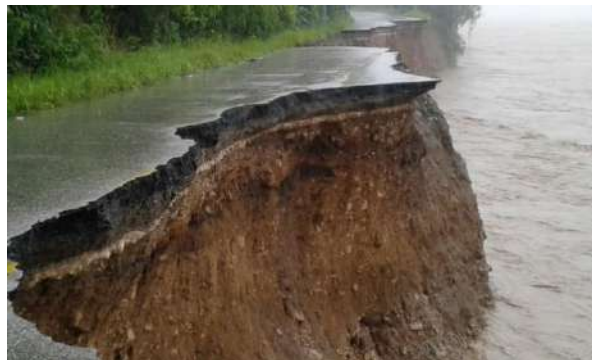
El tramo entre Paso Real, Guácimo de Cajón (Quebrada Iguana) y Palmar Norte es una sección muy vulnerable a los deslizamientos. Por ejemplo, durante la tormenta Tropical Nate se produjeron varios deslizamientos de grandes dimensiones que impidieron el paso de los vehículos por el sector. En el caso que se presenta en la fotografía, prácticamente se perdieron los dos carriles de circulación.

Fotografía #25. Pérdida de la calzada producto de la Tormenta Tropical Nate.

Se debe resaltar que esta sección de carretera se encuentra muy cercana al cauce del río Grande de Térraba, donde prácticamente su trazado es paralelo, por lo que, durante las avenidas, el río afecta los rellenos de la ruta y provoca socavación. En la actualidad, los problemas de deslizamiento no se han solucionado de manera definitiva, por lo que todos los años se debe intervenir la ruta para retirar derrumbes de la calzada y reparar hundimientos.

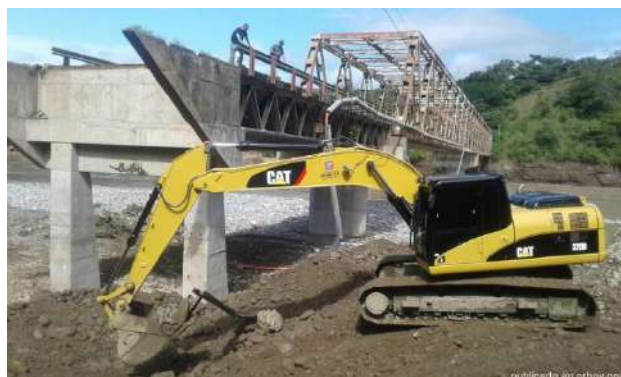
En la Ruta Nacional N° 237, en el tramo entre Paso Real y San Vito de Coto Brus, el puente sobre el Río Térraba sufrió un importante daño durante la tormenta tropical Nate, ya que uno de los rellenos de aproximación colapsó completamente, por lo que el paso de los vehículos se vio completamente interrumpido. En la fotografía #26 se muestra la reparación del acceso al puente.

Fotografía #26. Reparaciones al acceso del puente sobre el río Térraba, Ruta N°237.

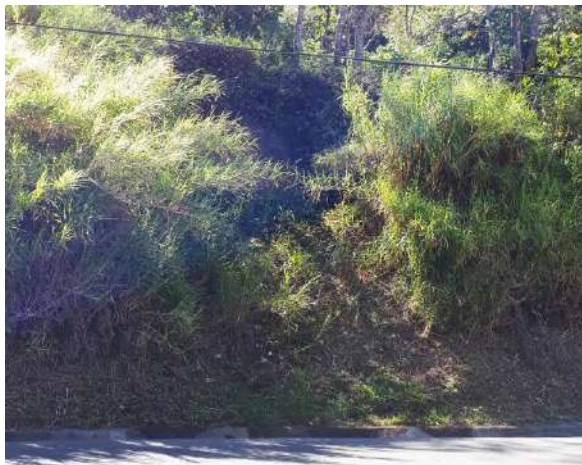
Hora de llegada: 9:16am. Se mantiene la vulnerabilidad ya que el afloramiento de aguas es persistente. No se sabe con exactitud de donde provienen las aguas ya que en las partes altas del talud no se observan casas o edificaciones cercanas.

Fotografía 1: área desprendida.

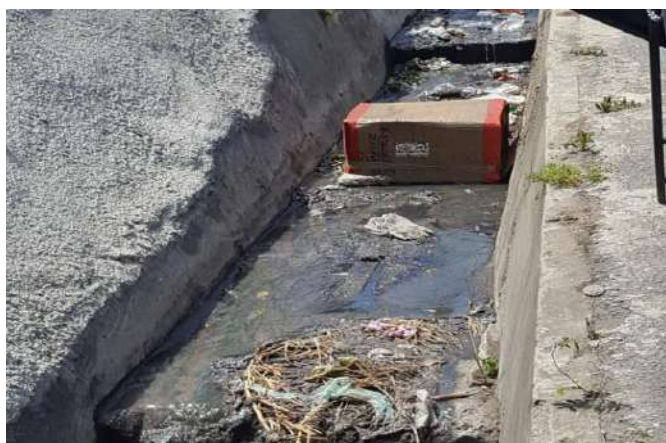
Fotografía 3: basura sobre el cordón de caño.

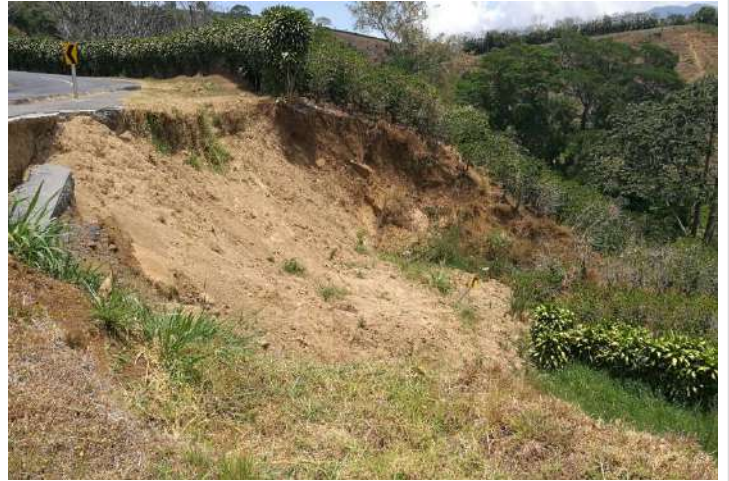
Fotografía 2: área de depósito del material.

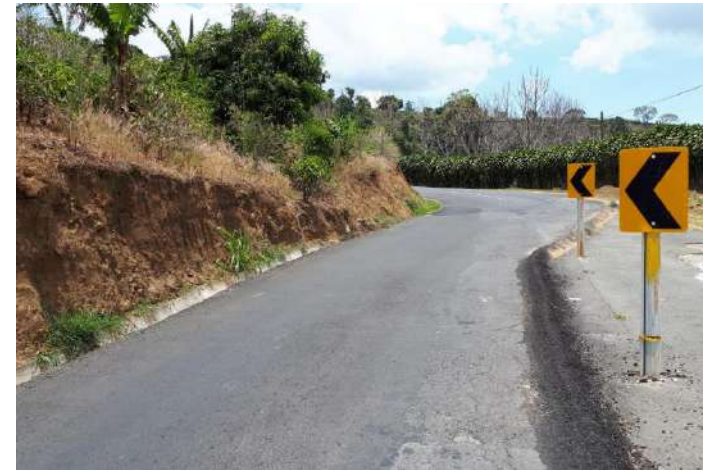
Fotografía 4: carril en uso.

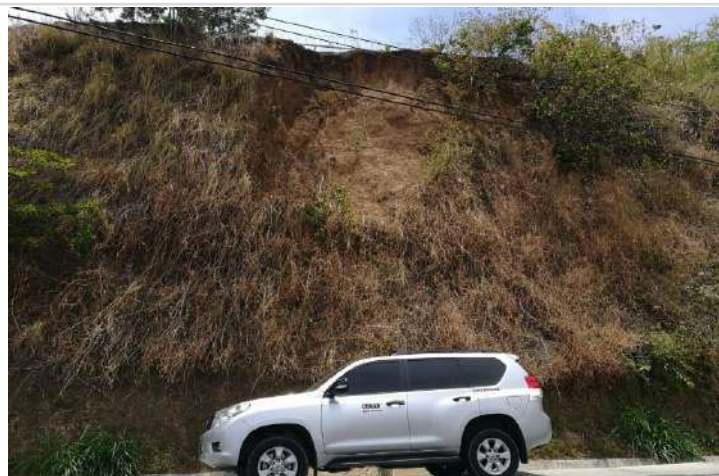
Fotografía 2: derrumbe activo.

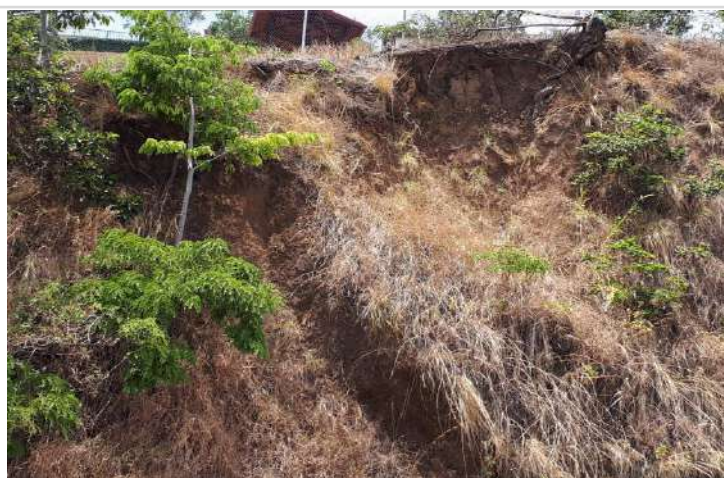
Fotografía 3: derrumbes activos.

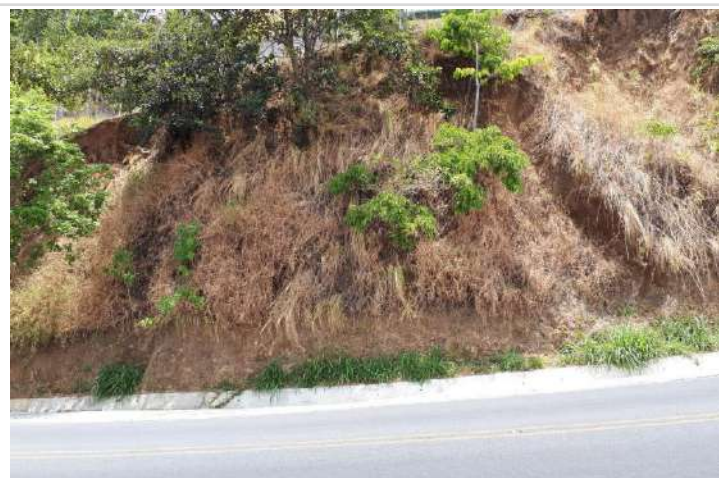
Fotografía 4: carril en uso.
